Cork (Ireland) | St. Patrick's Bridge | Restoration and reproduction

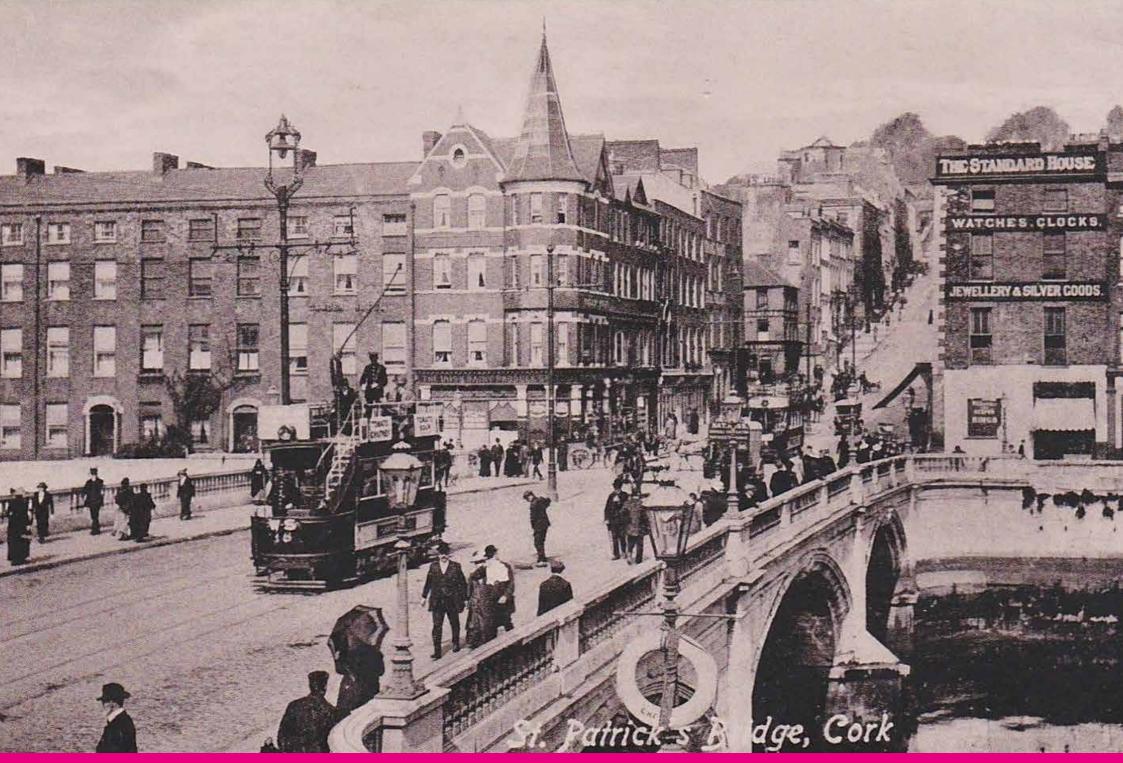
Six of these have survived but were in precarious condition. They were therefore sent to the Neri laboratories for restoration. Particularly noteworthy are the two long crossbars located laterally on the capital. The lamplighter would lean his ladder on these when he climbed up to light the lamps, at that time fueled by gas.

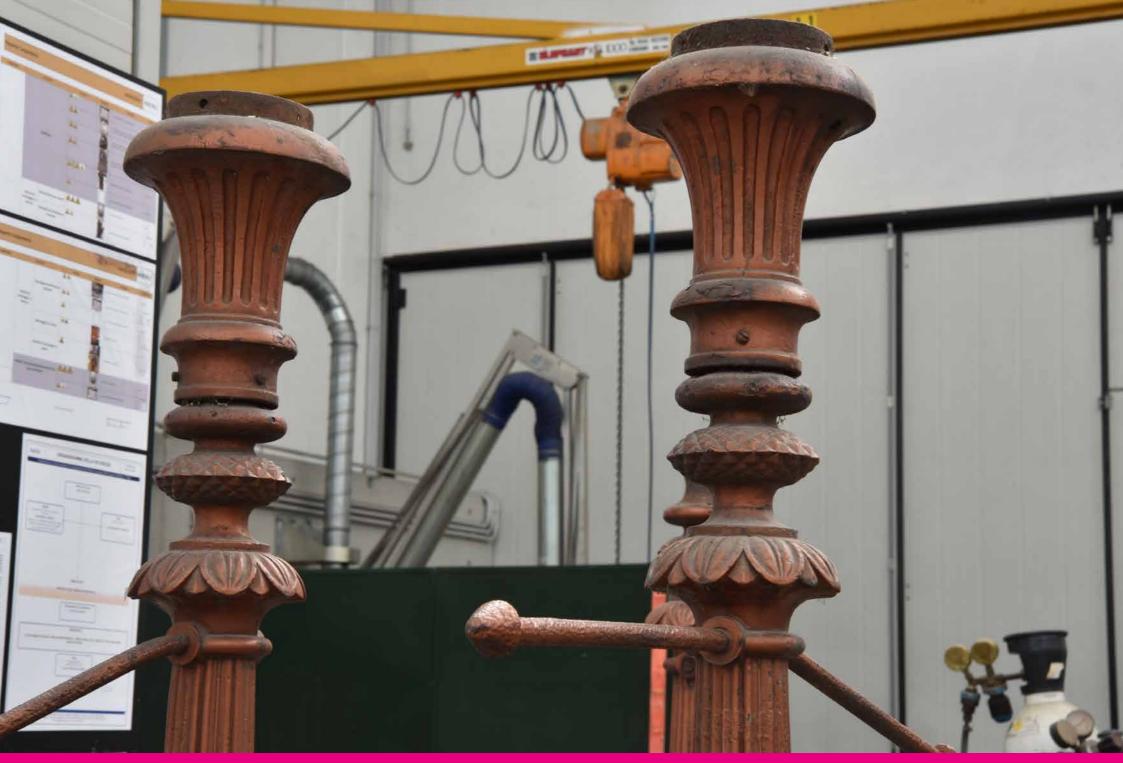
To check the exact condition of the lamp posts, a first gentle sandblasting was applied to remove paint and rust.

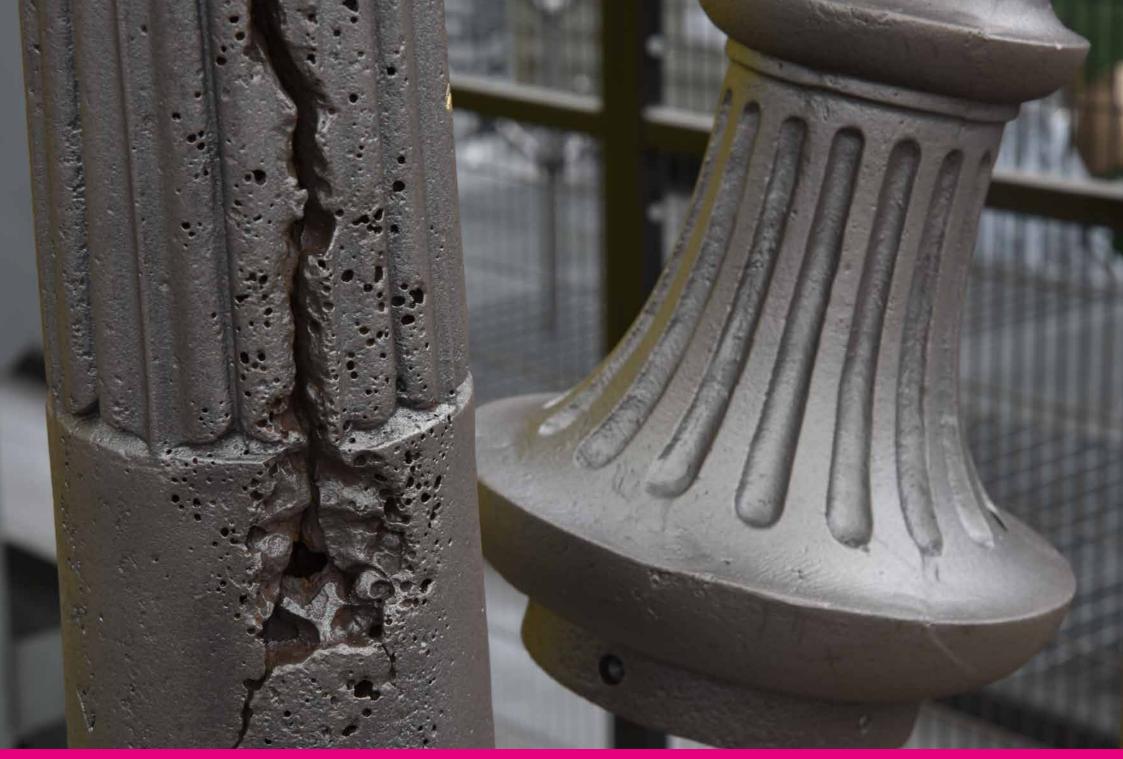
The crossbars were seriously damaged. They were reproduced and newly applied to the lamp posts.

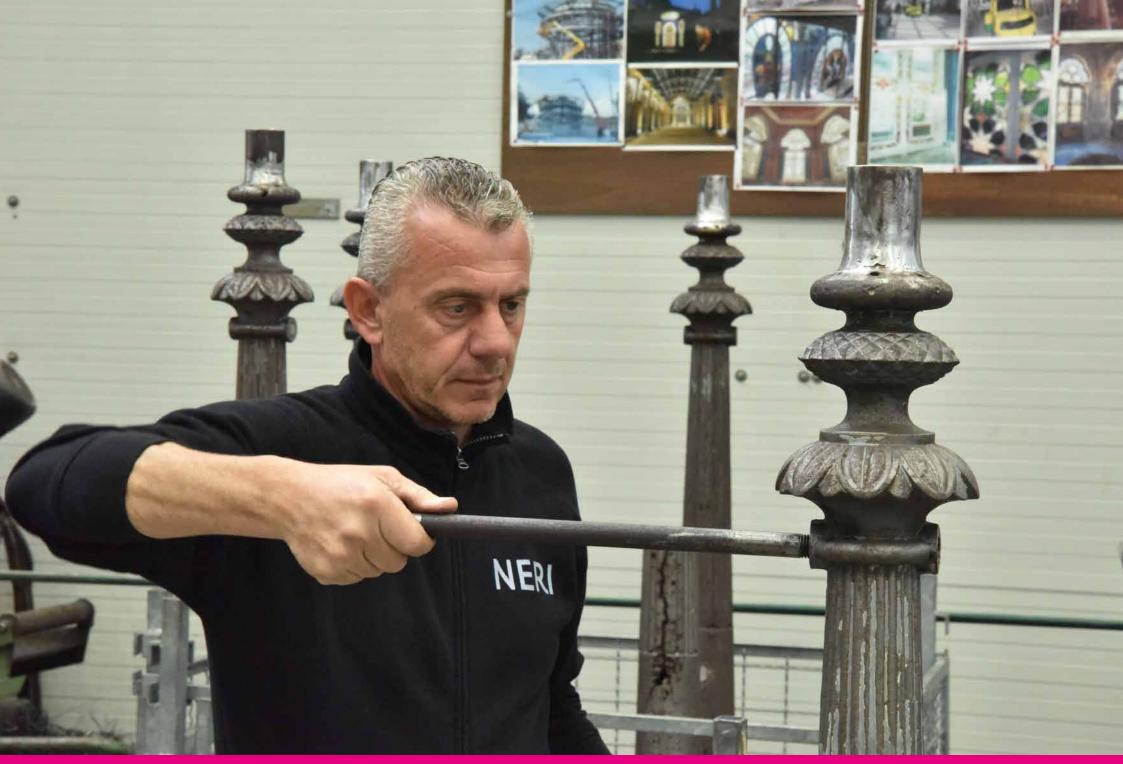
The project envisaged the installation of 14 lampposts, 6 of them original, the other 8 reproduced. In order to create these latter, the best original castings were chosen and prepared for the lateral crossbars. These enabled the creation of new castings.

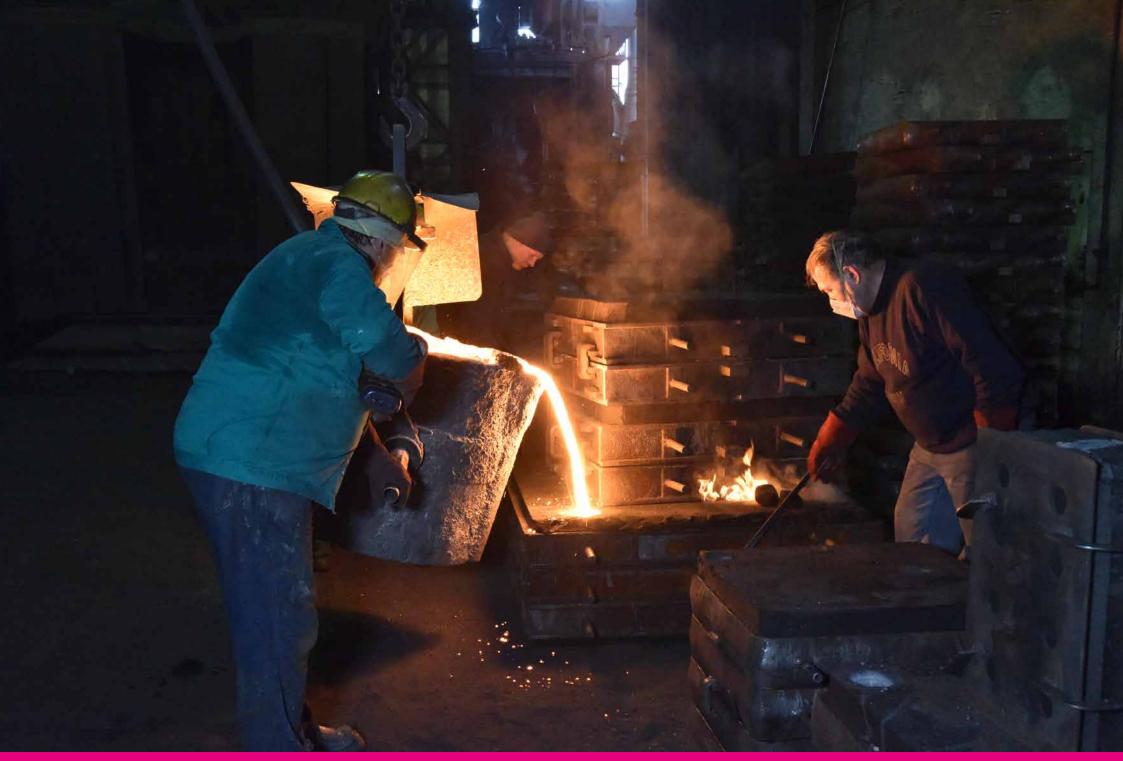
The new castings proved to be of excellent quality.

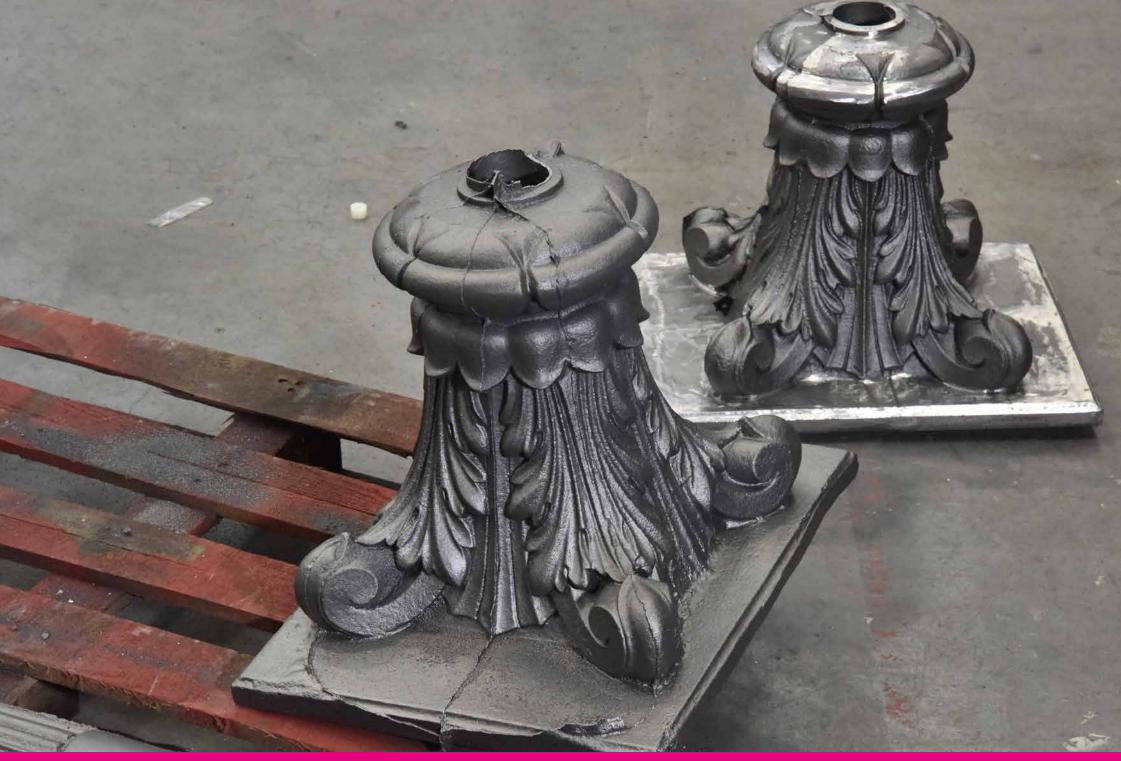
All the castings were cleaned with the elimination of burrs. Holes were inserted in the plinths for final assembly. Lastly, silver-colored enamel was applied by spraying.
