Restoration of the cast iron
lamp posts and pergola in
the Royal Gardens of Venice

Venice (Italy) | Giardini Reali | Restoration

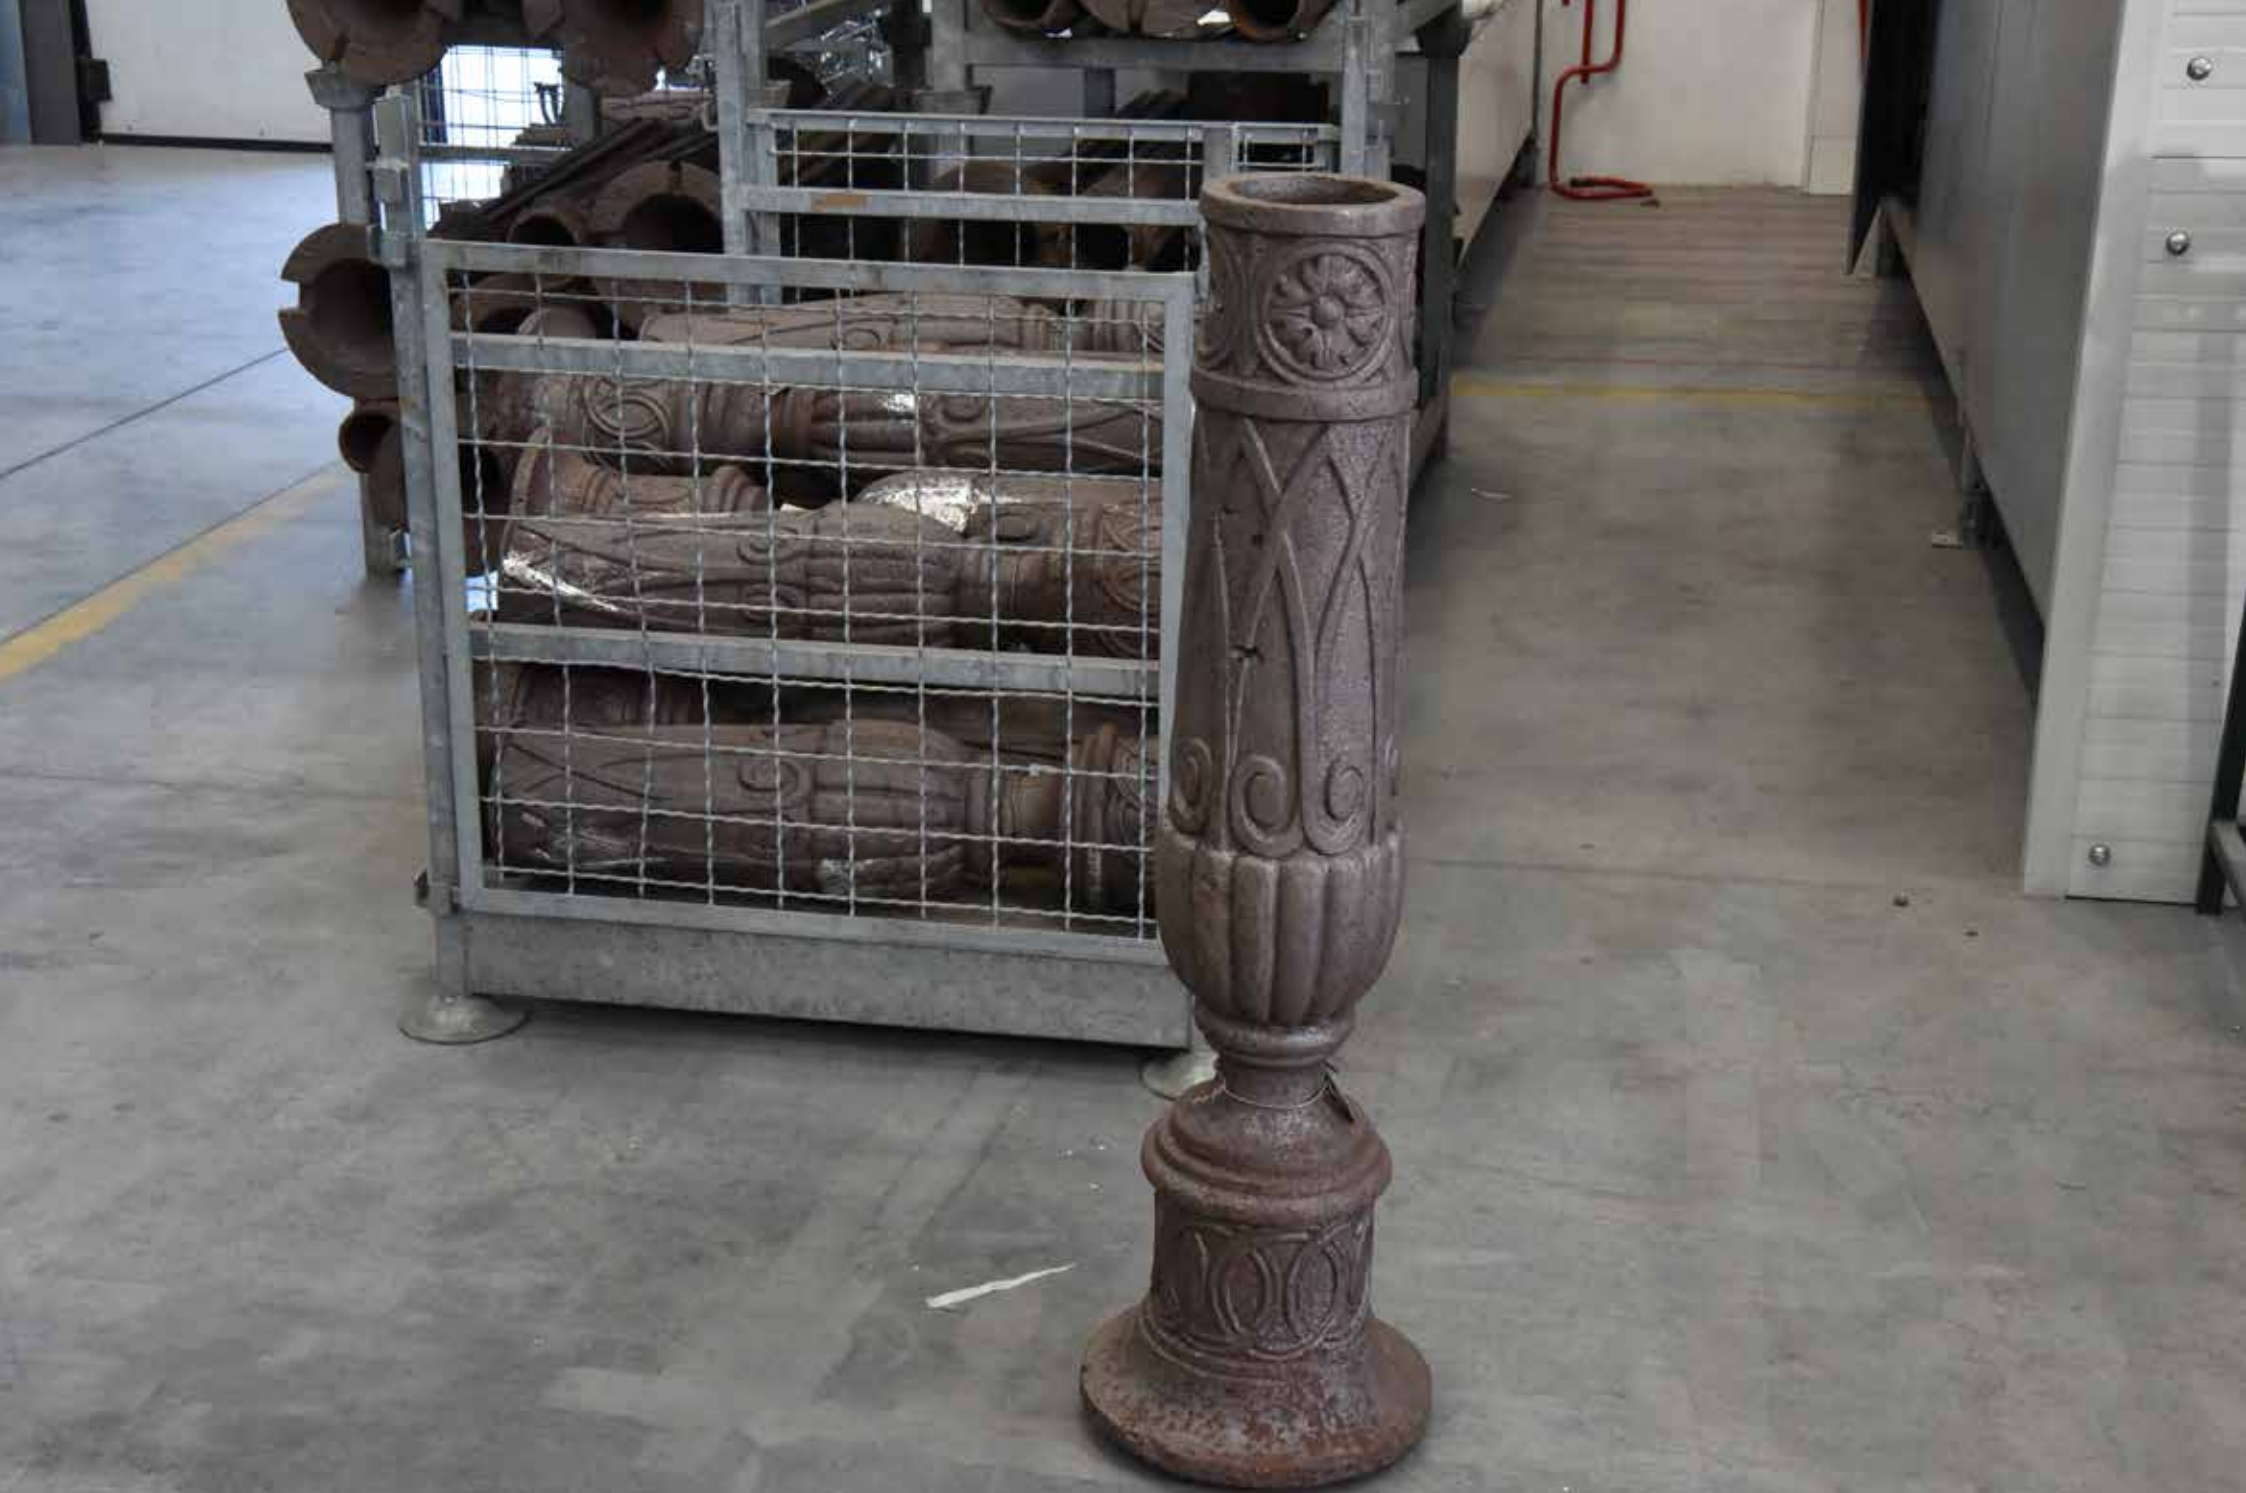
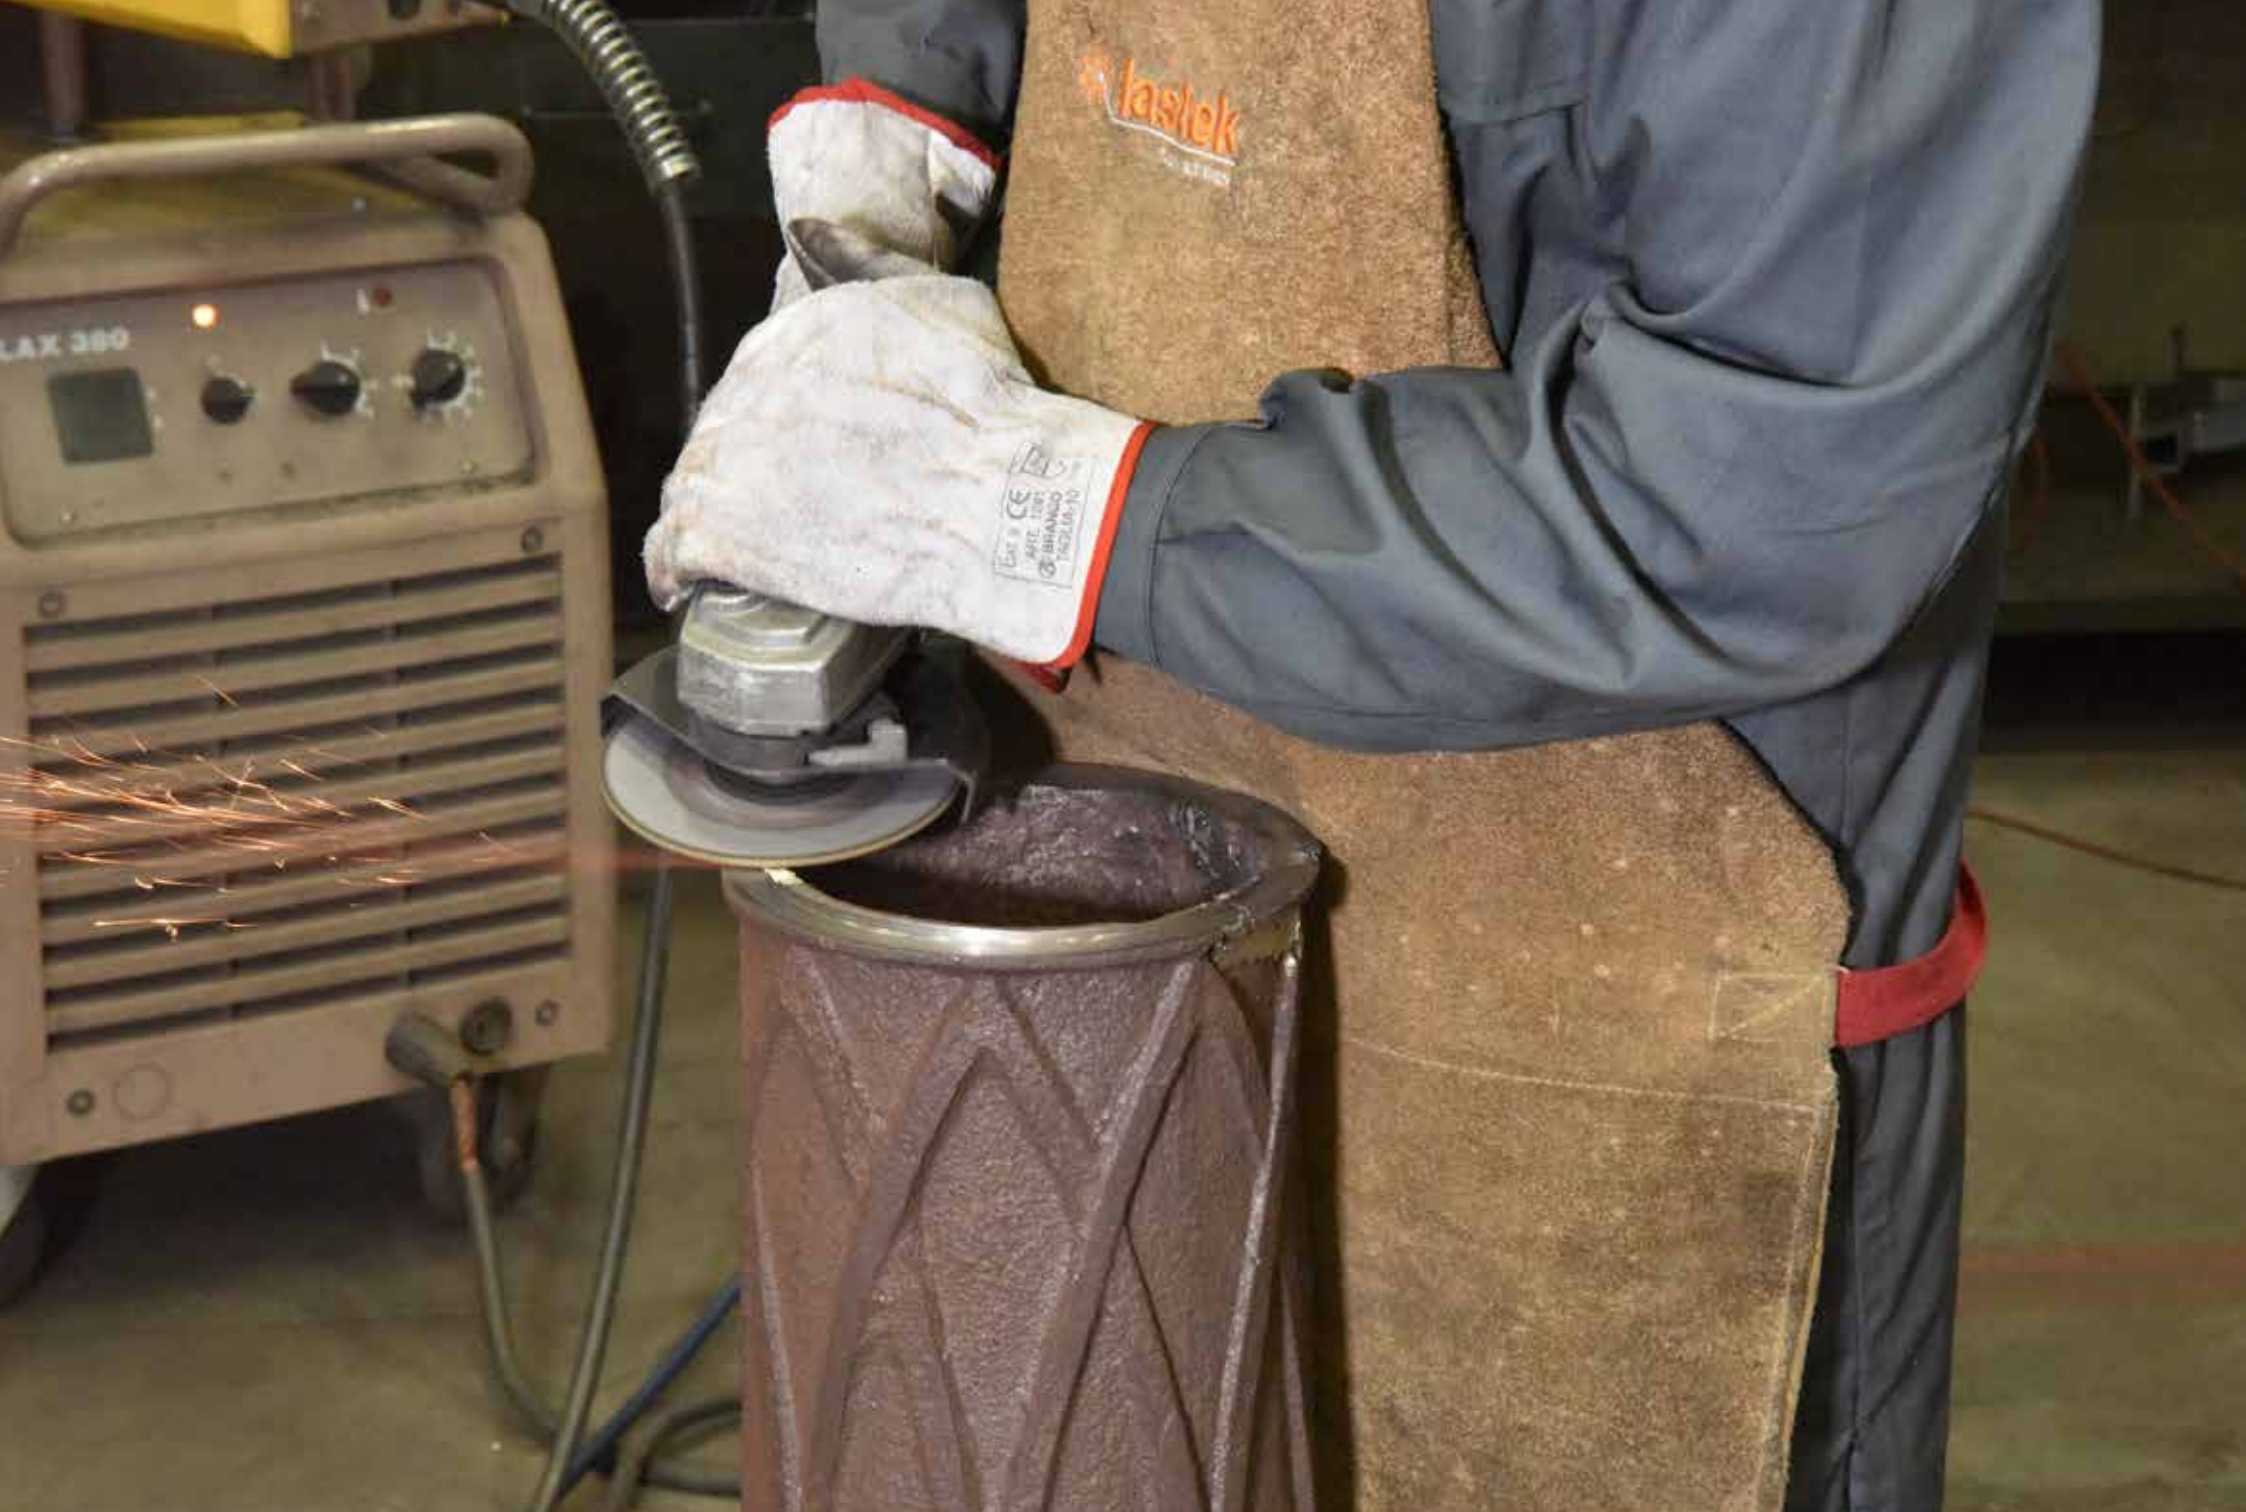
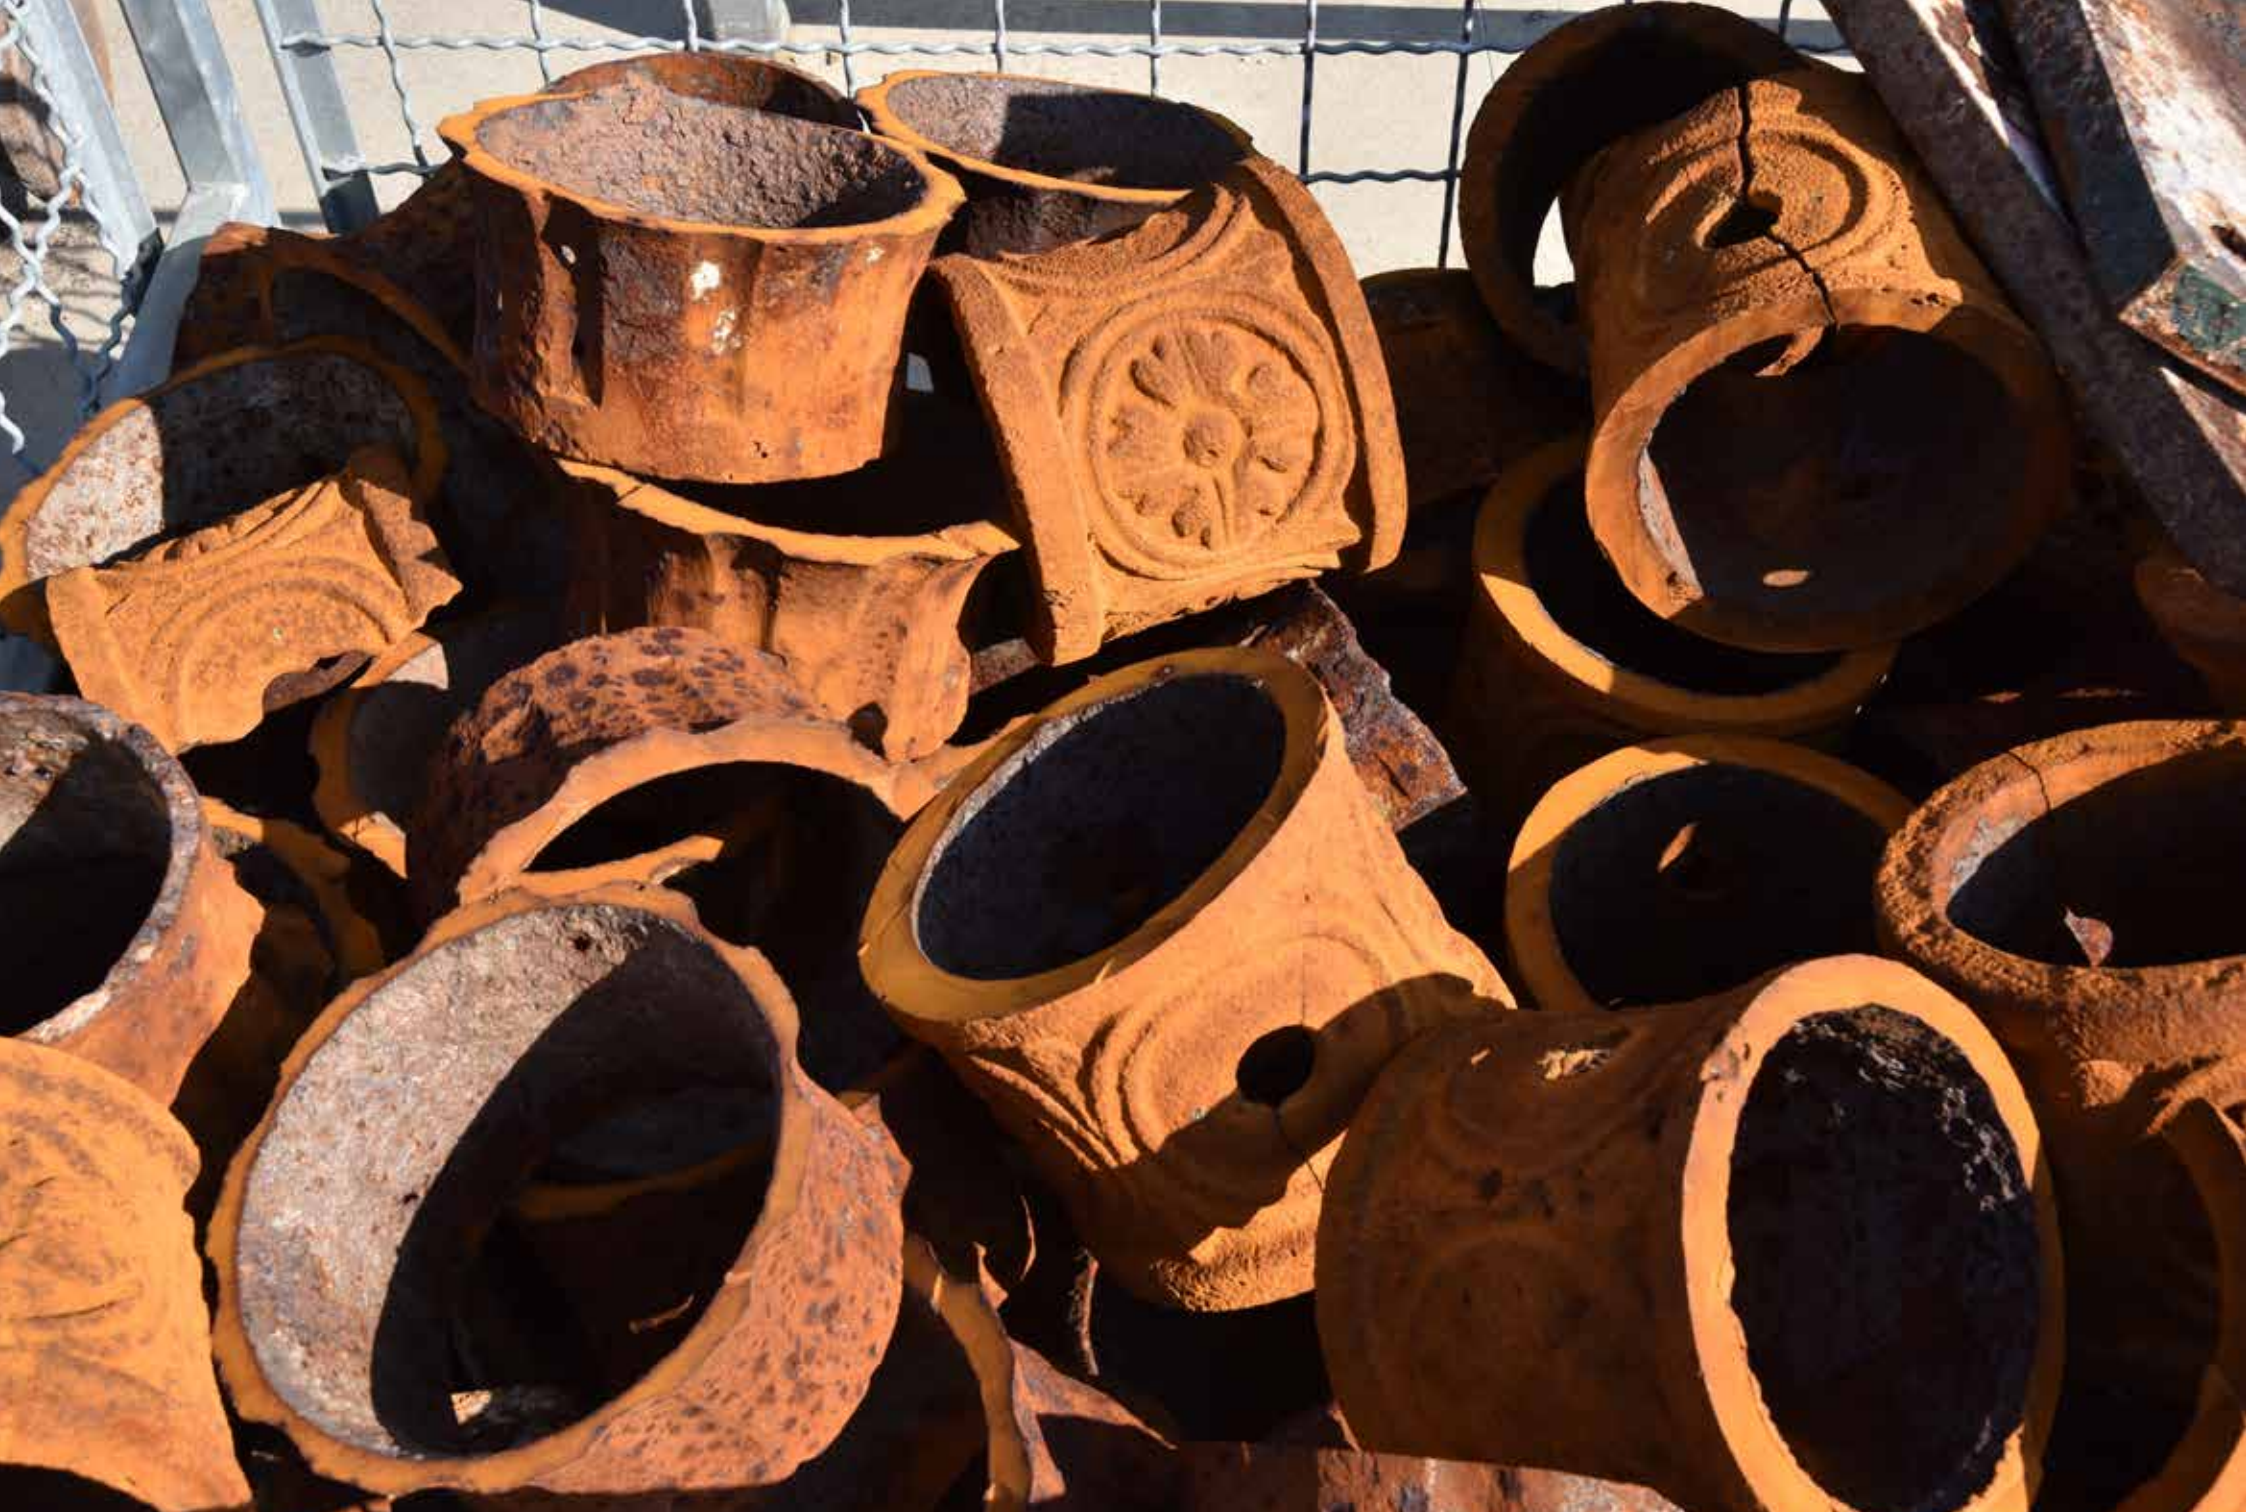
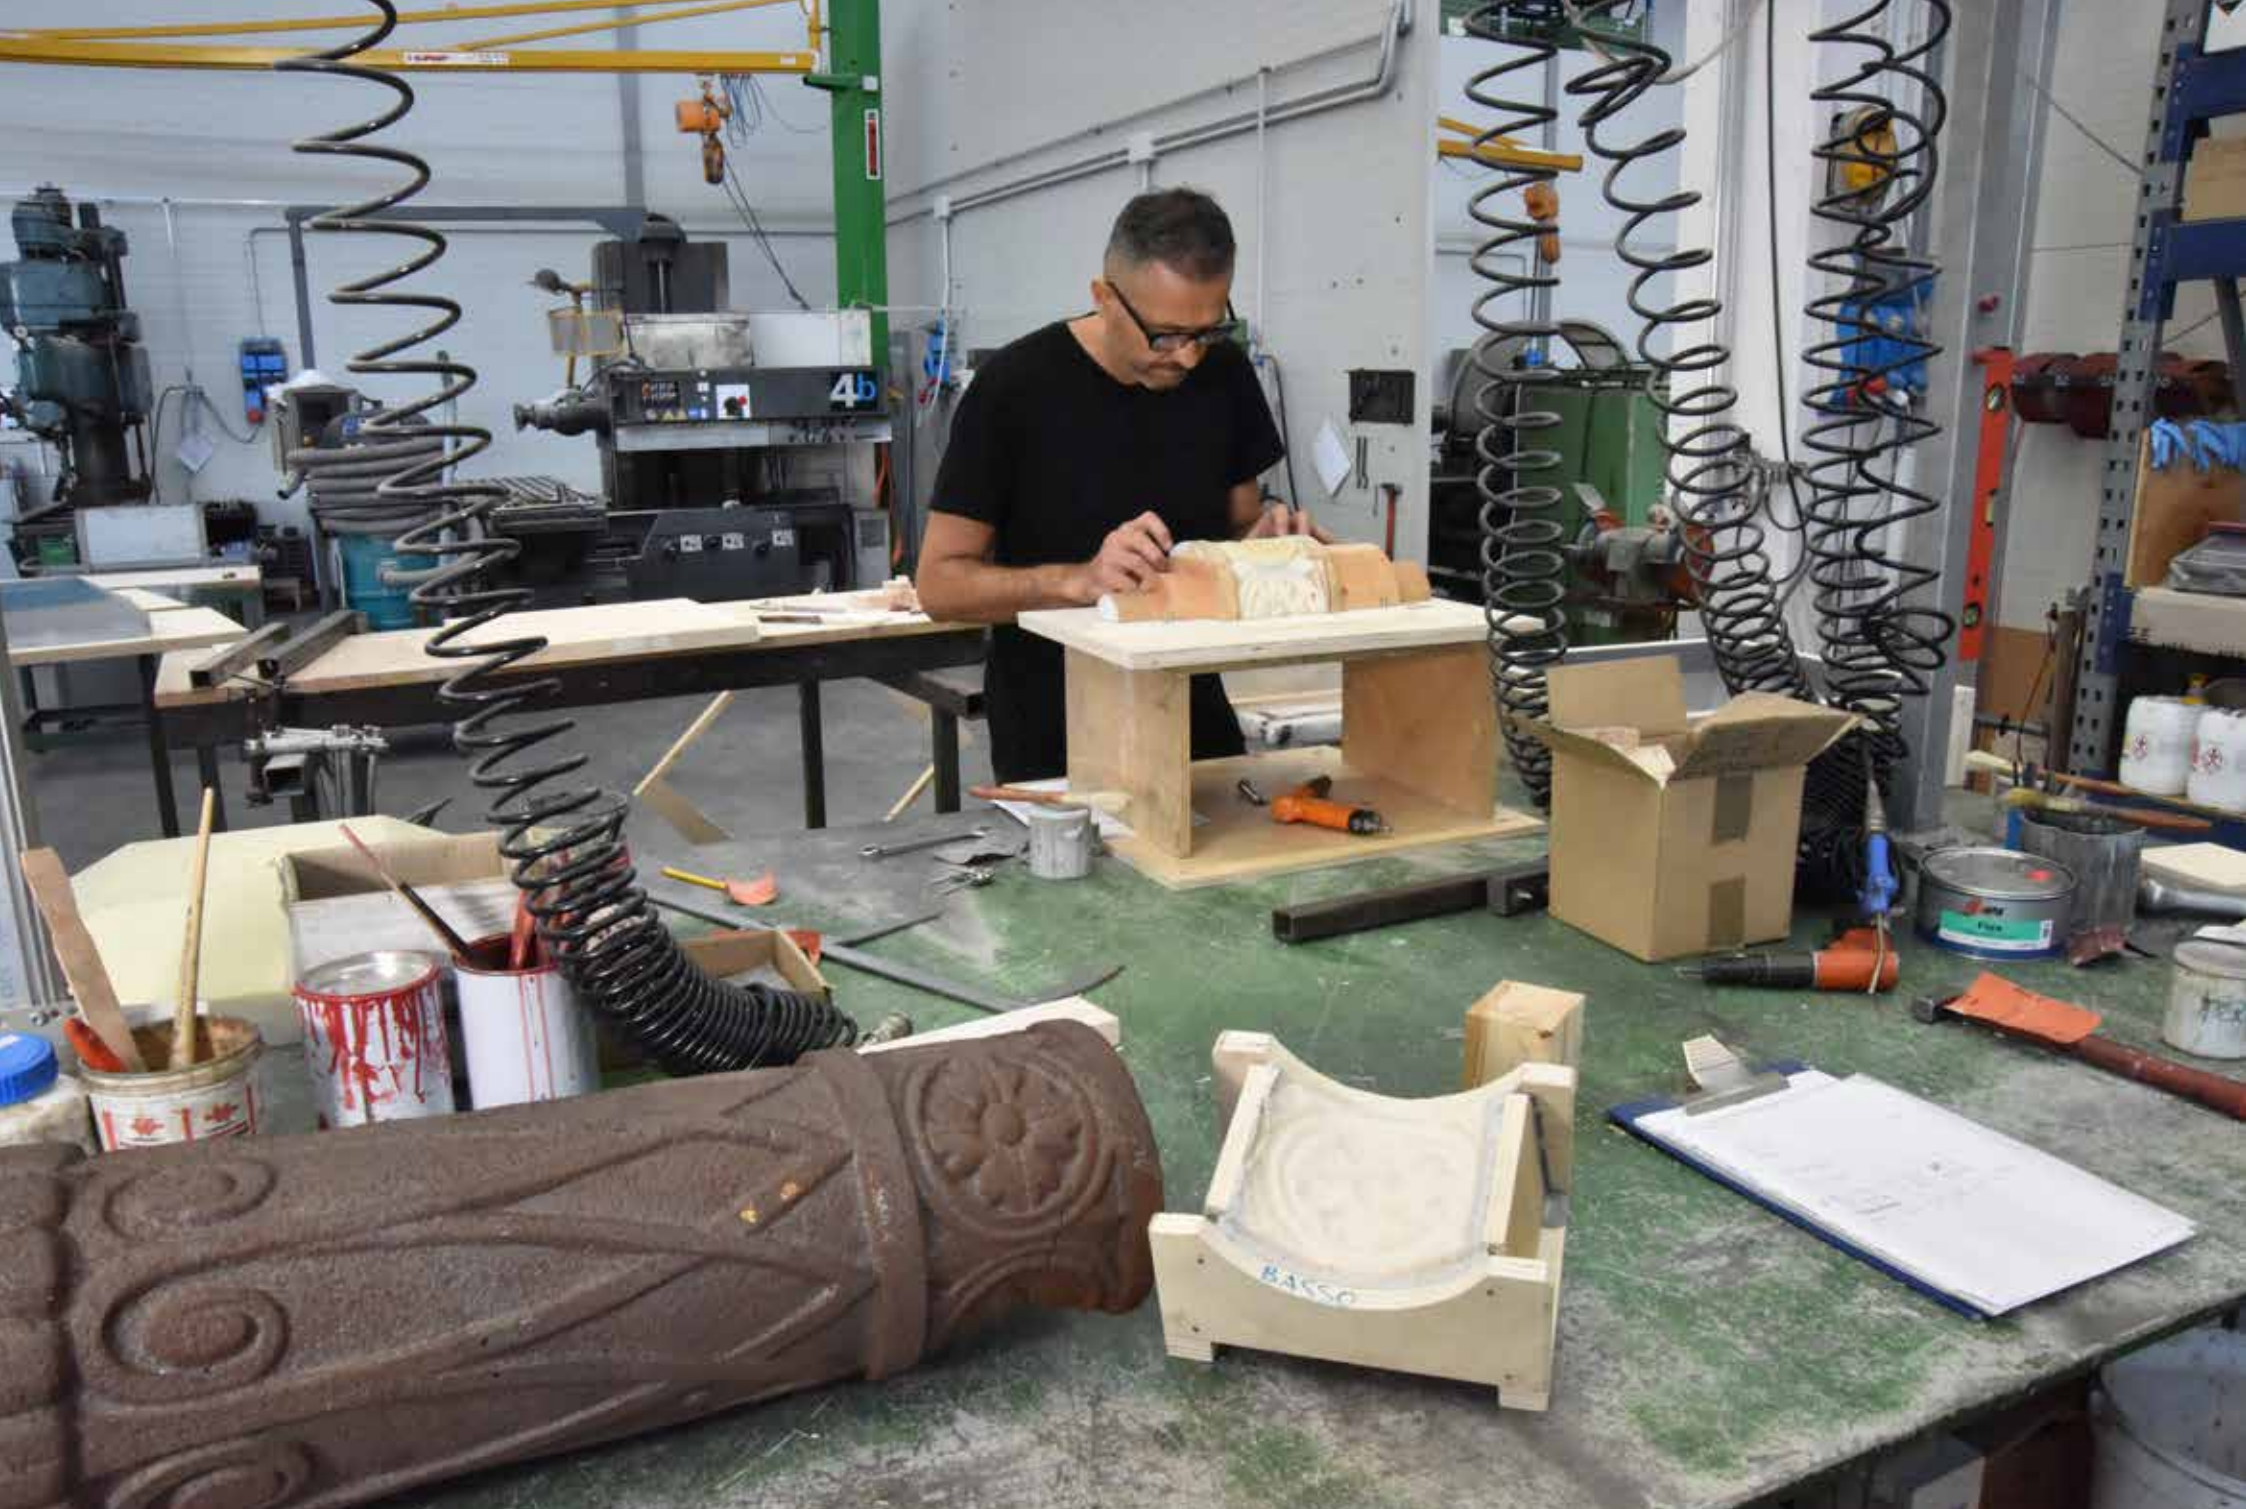
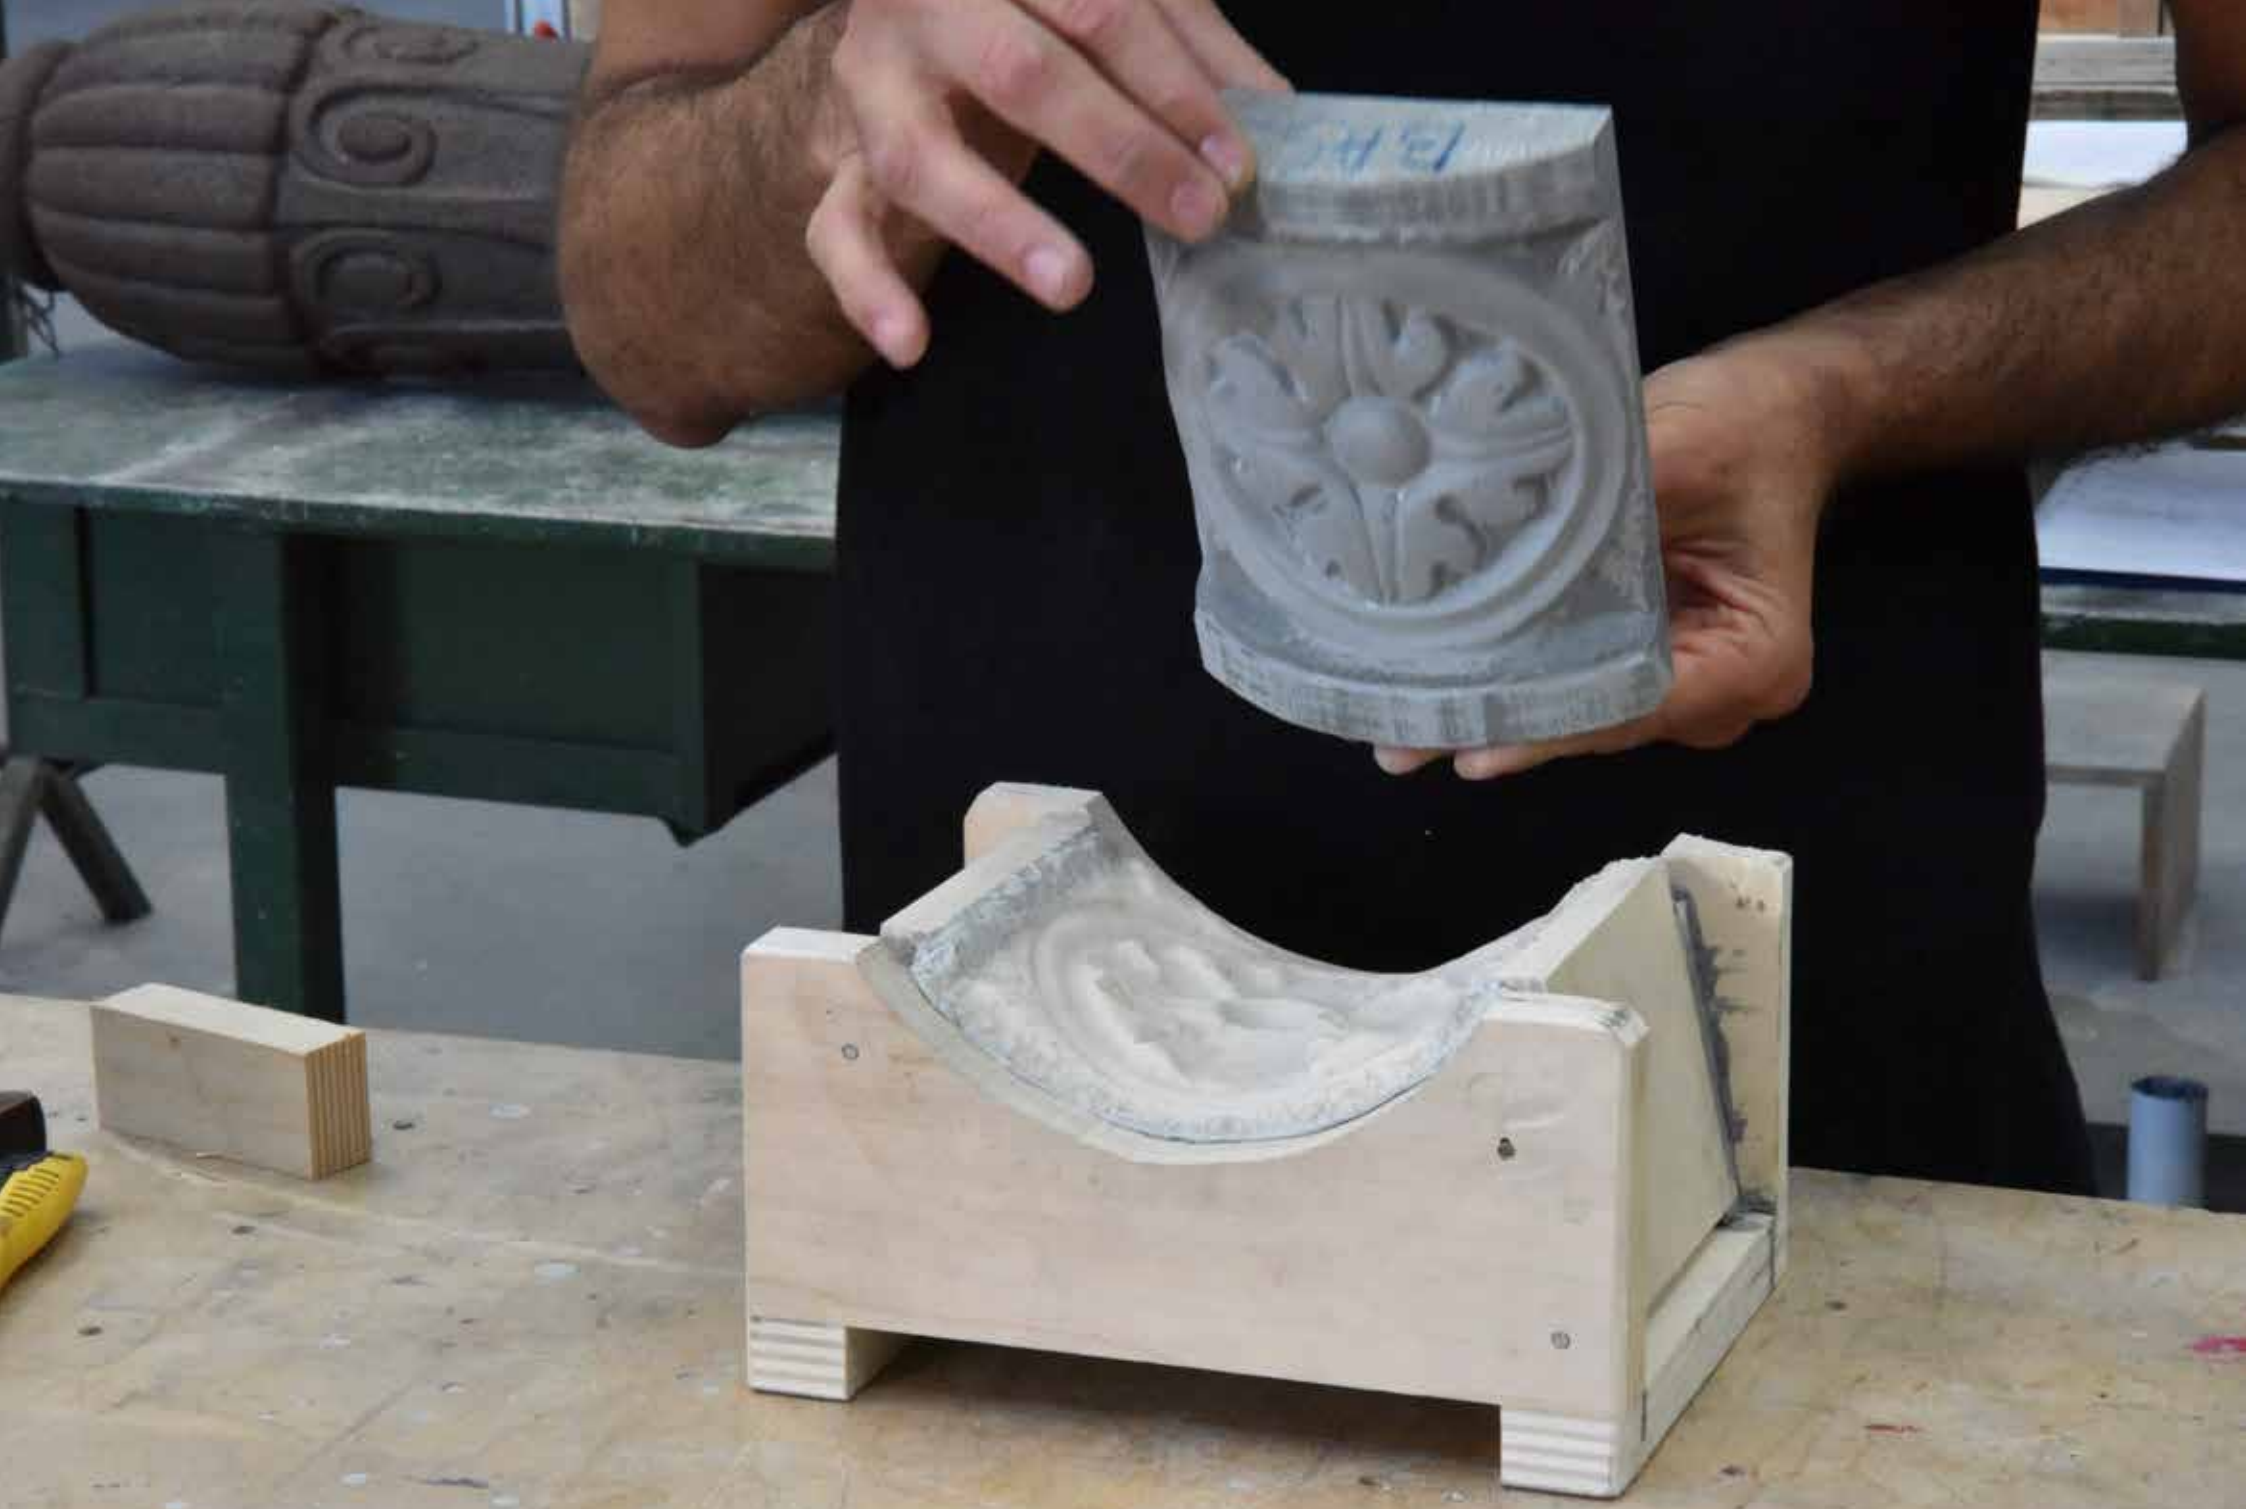
One of the most delicate interventions regarded the columns supporting the pergola. These were in two parts, joined by a central ring decorated with rosettes. All the columns were damaged at precisely this joint. The cause appeared to be the screws and the corresponding holes that served to hold the two parts of the column together. Vibrations and movements over more than a century had led to the vertical breakage of these rings. It was therefore necessary to remove them from all the columns and create a model with which to create a new casting that would guarantee maximum mechanical resistance.
