Restoration of the cast iron
lamp posts and pergola in
the Royal Gardens of Venice

Venice (Italy) | Giardini Reali | Restoration

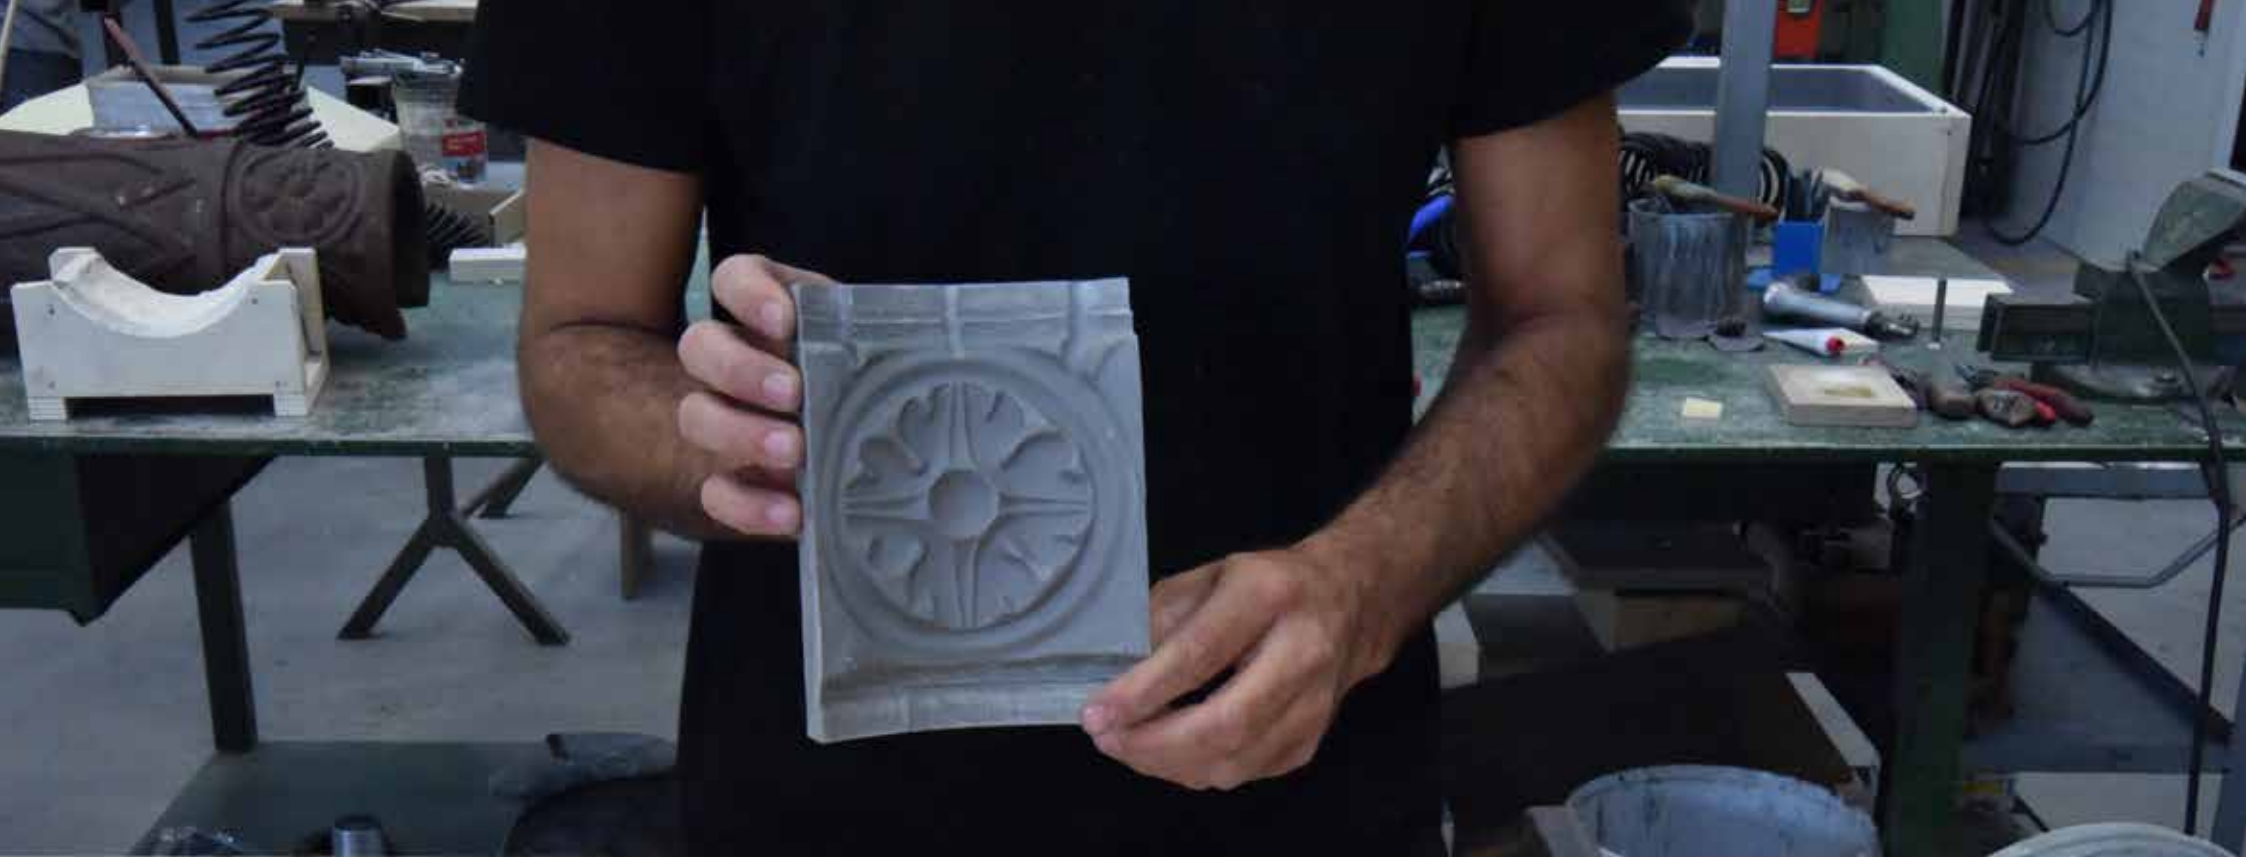
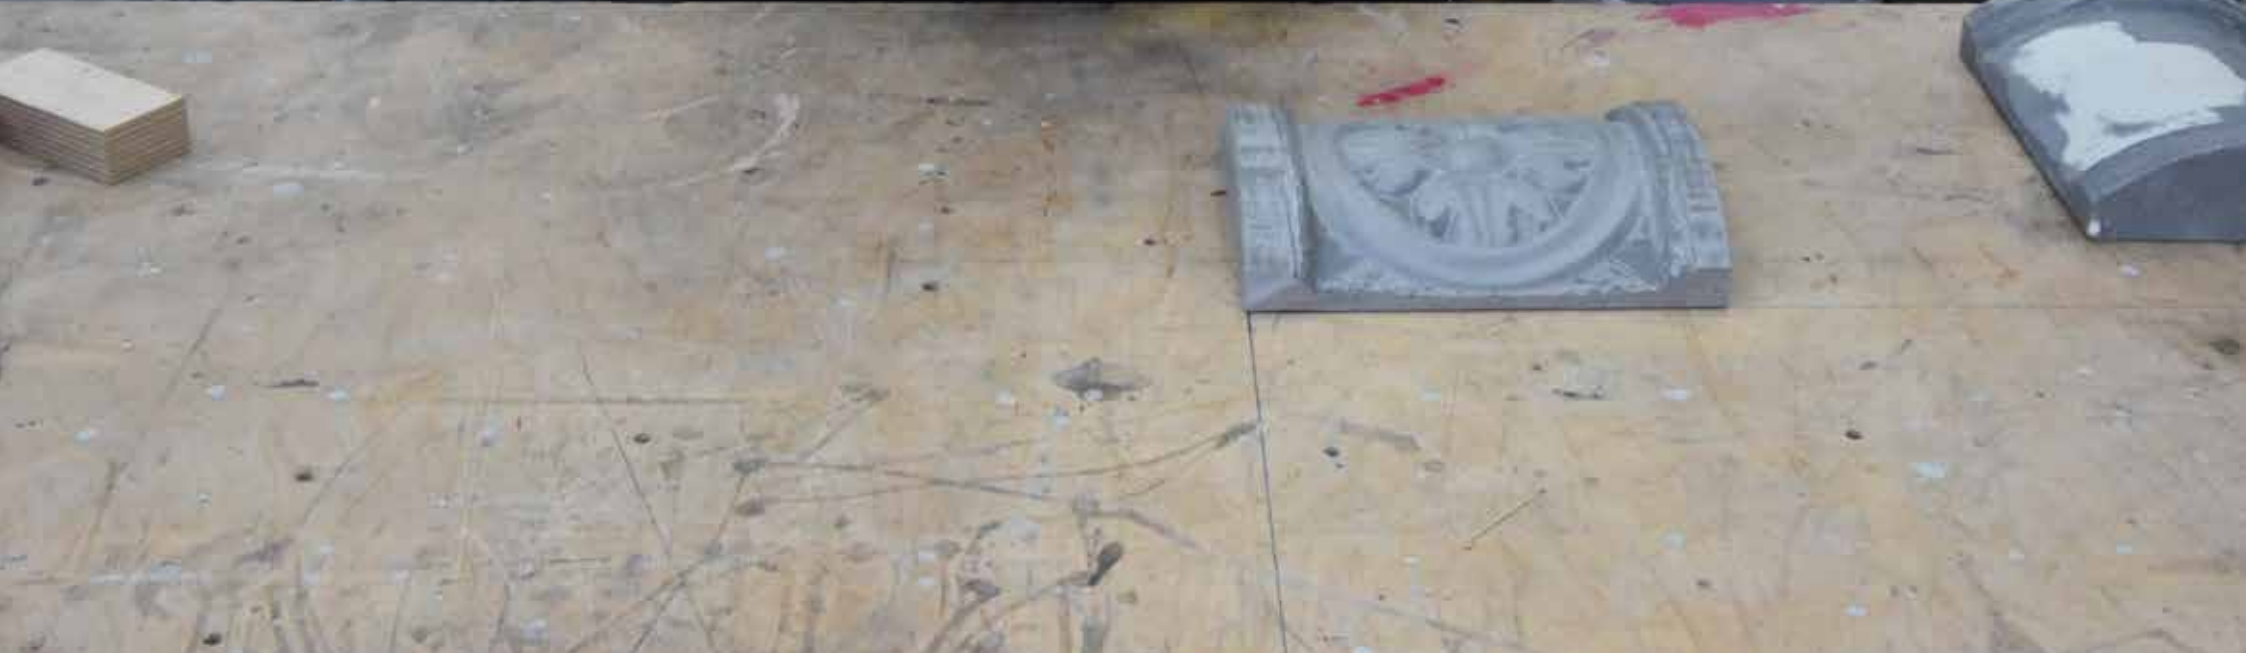
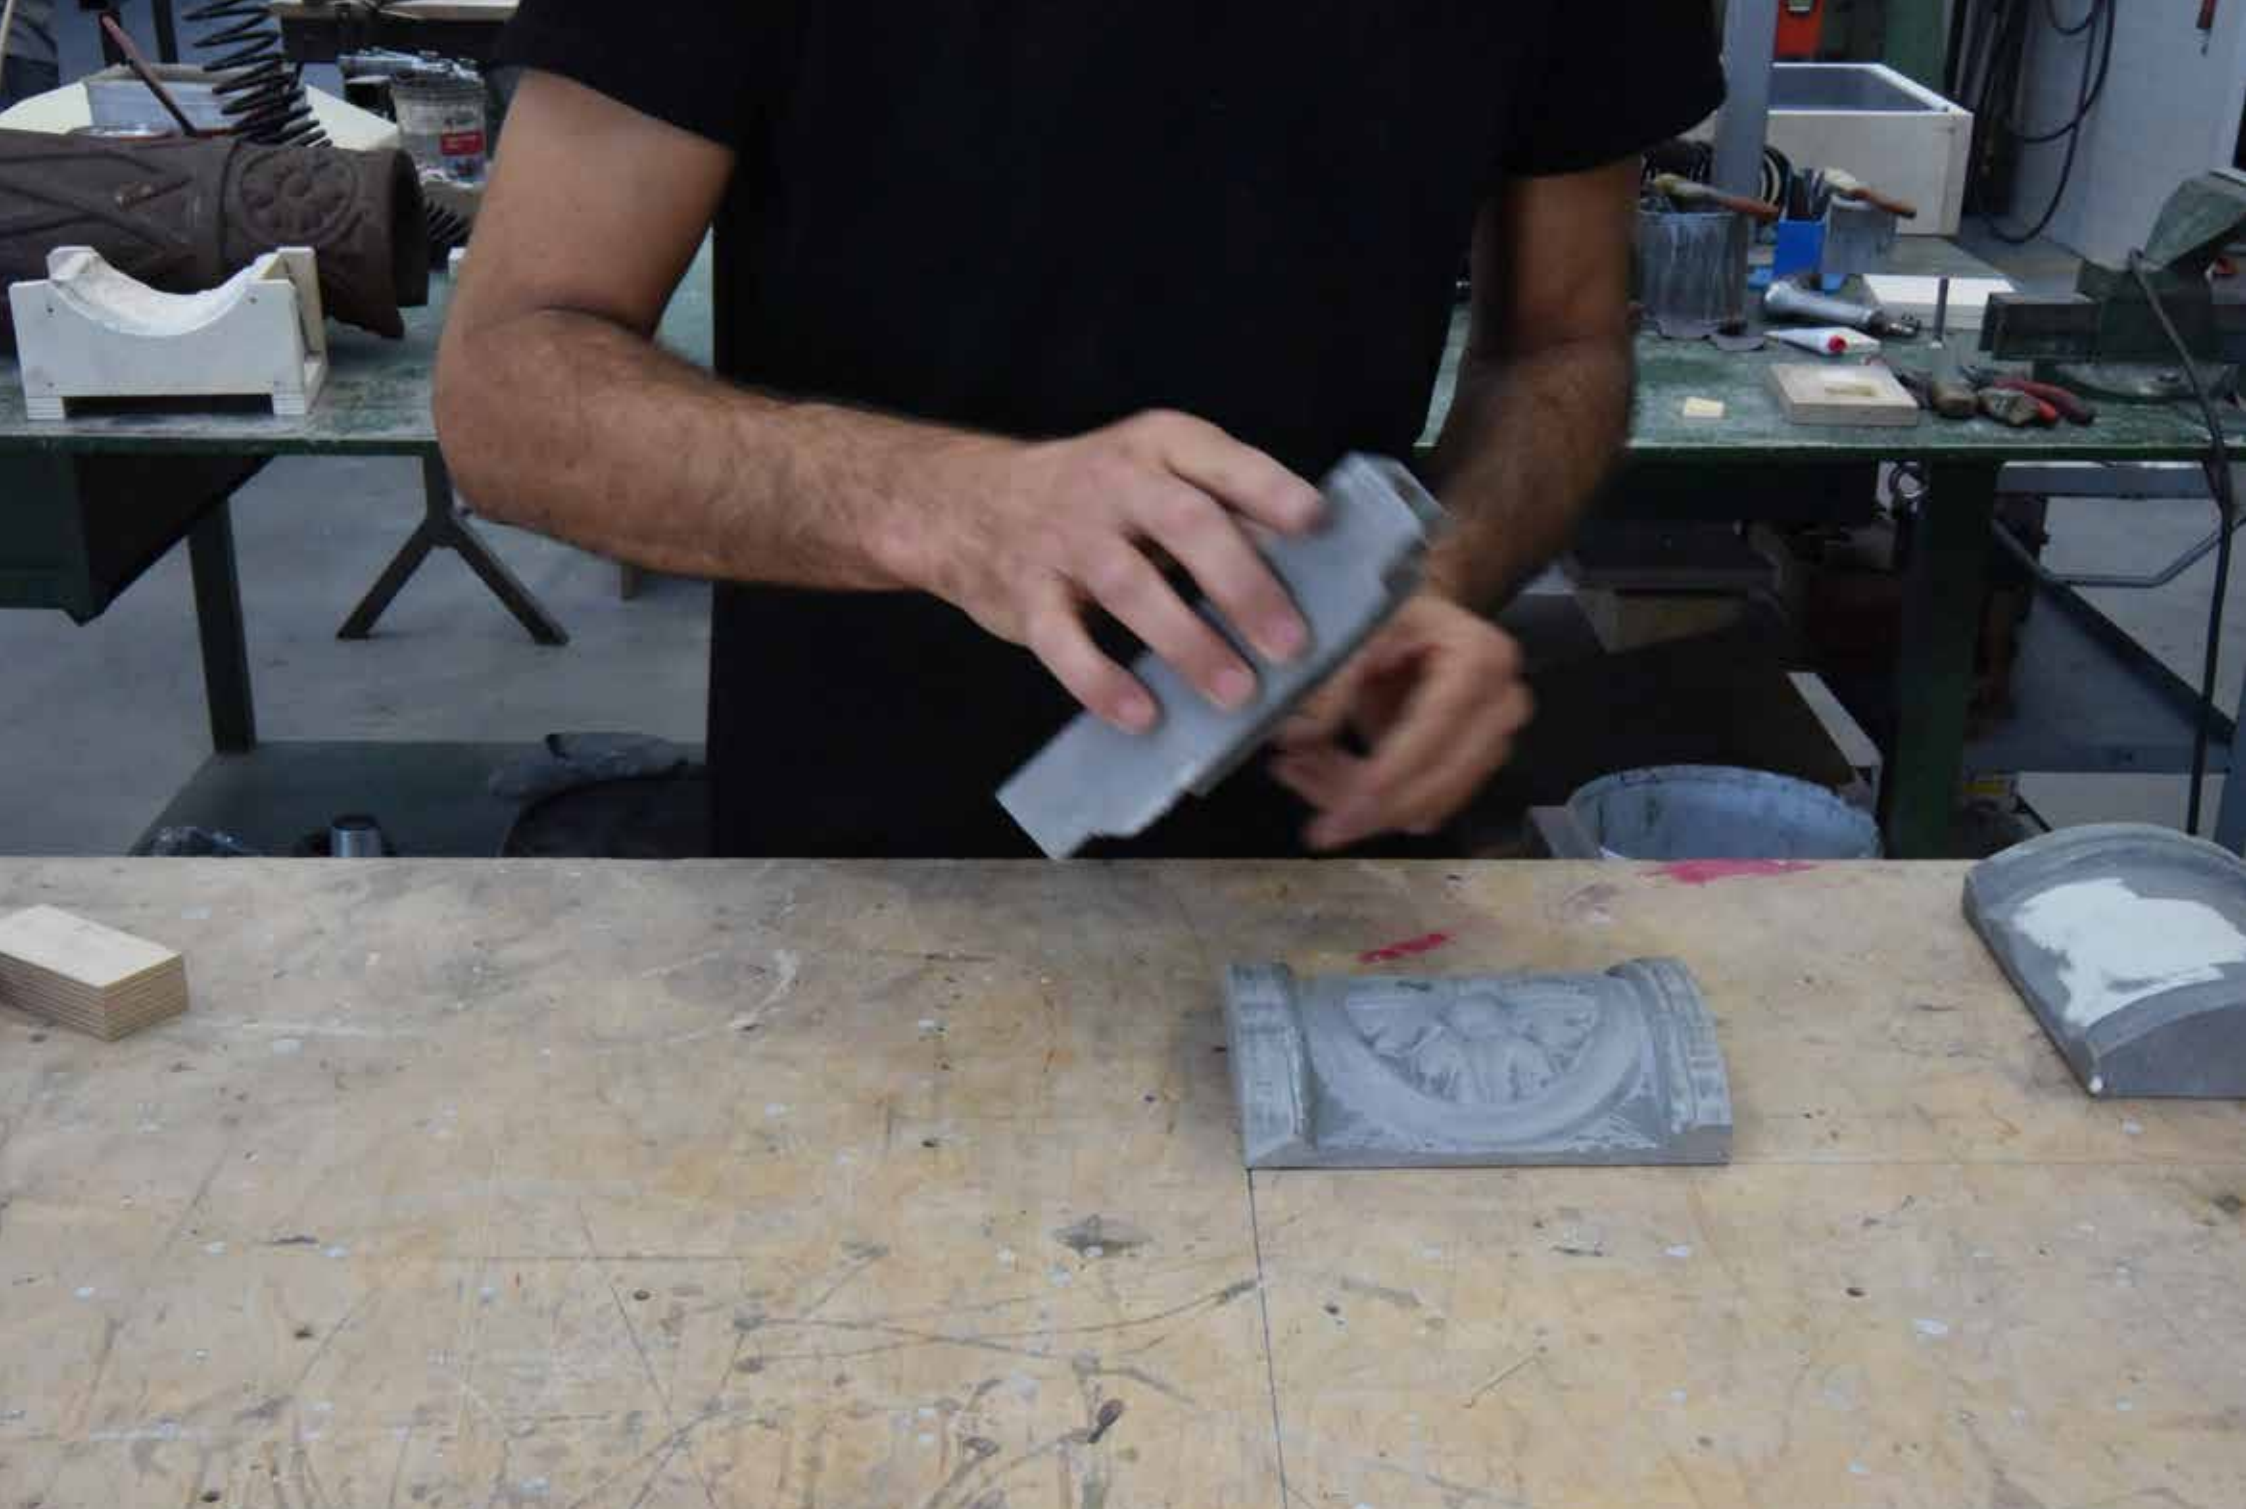
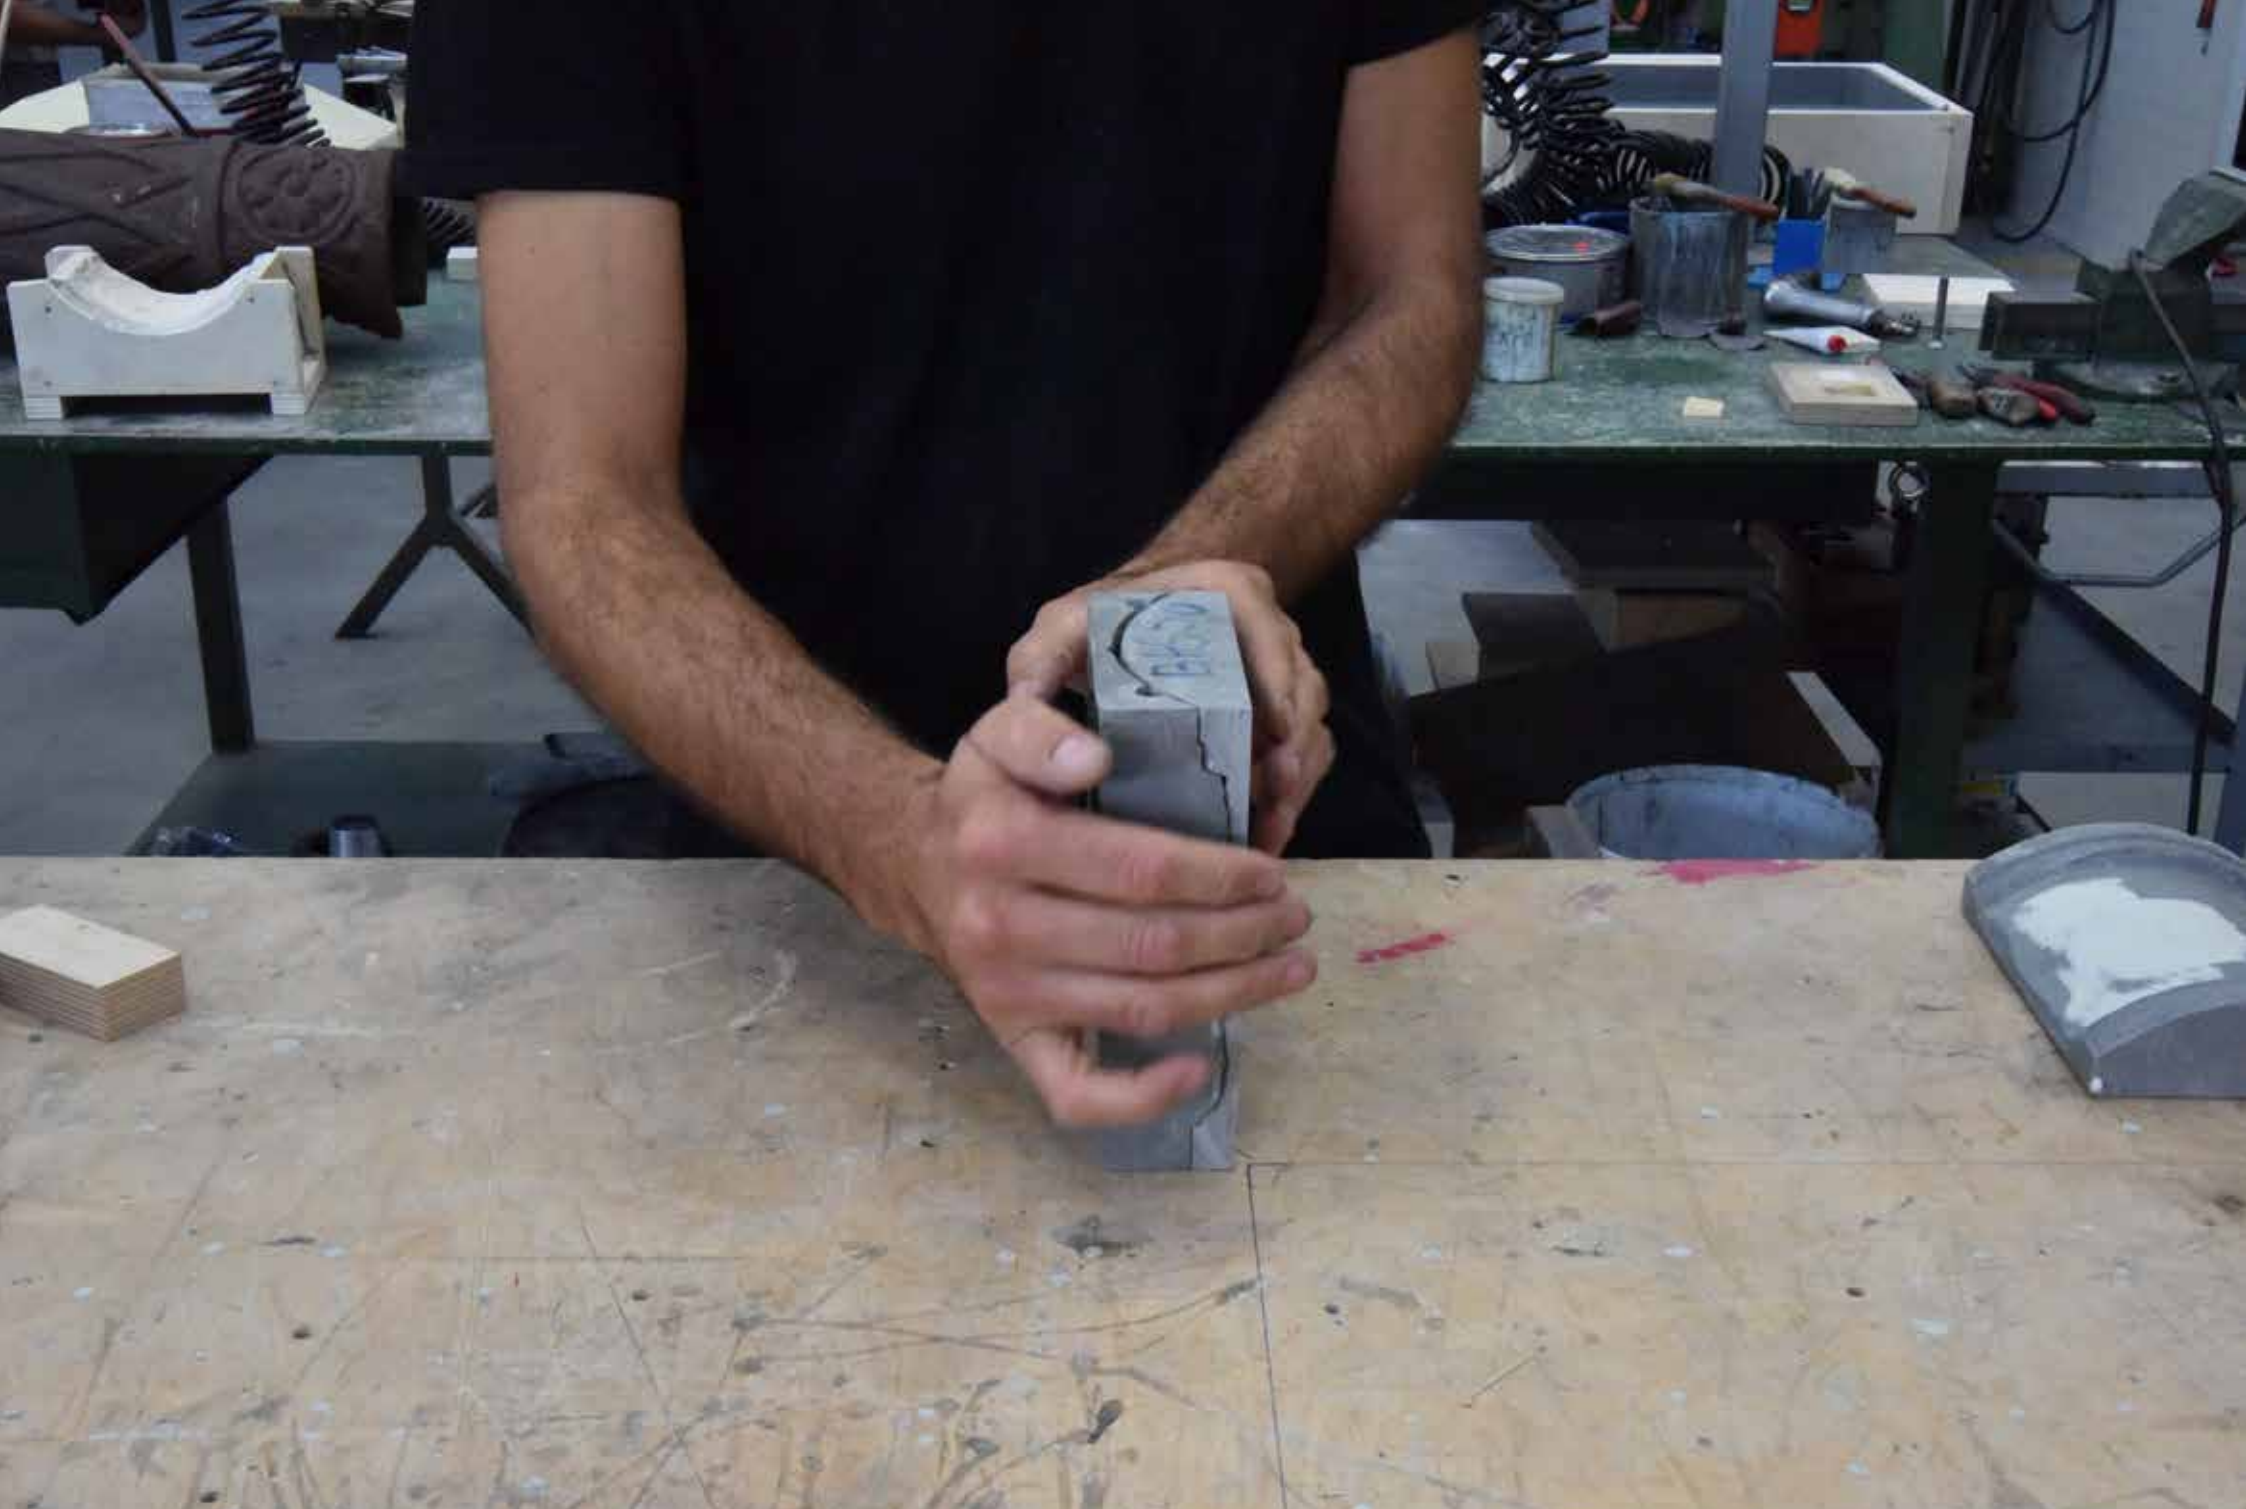
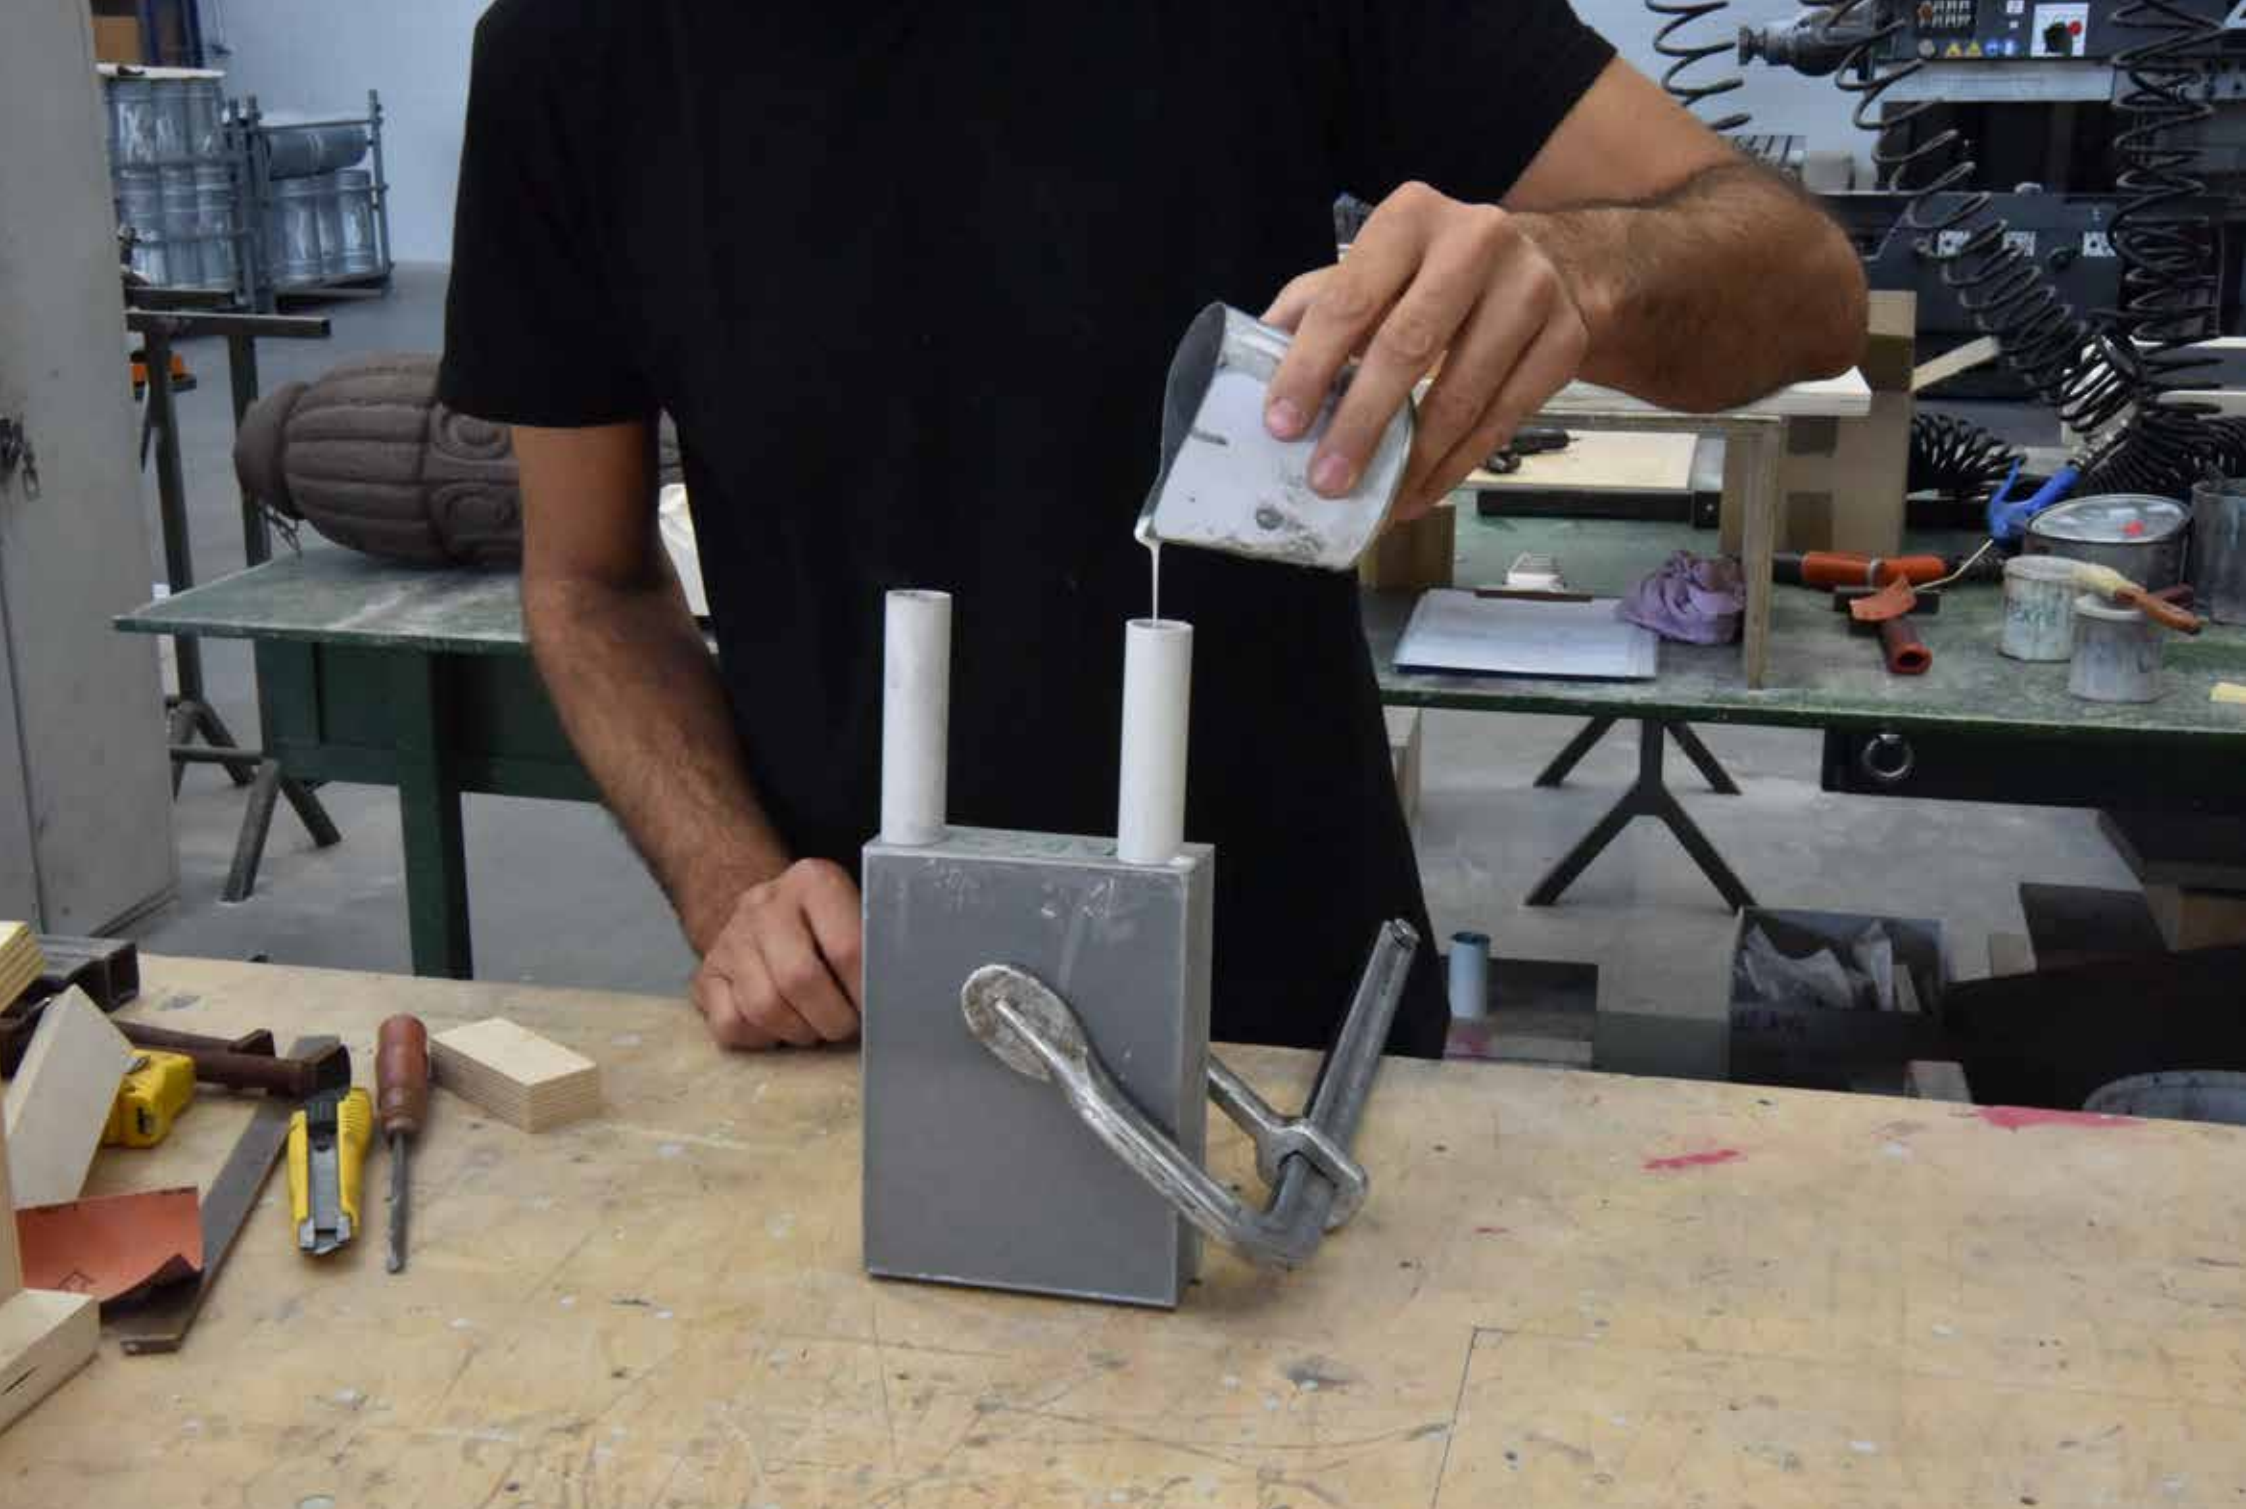
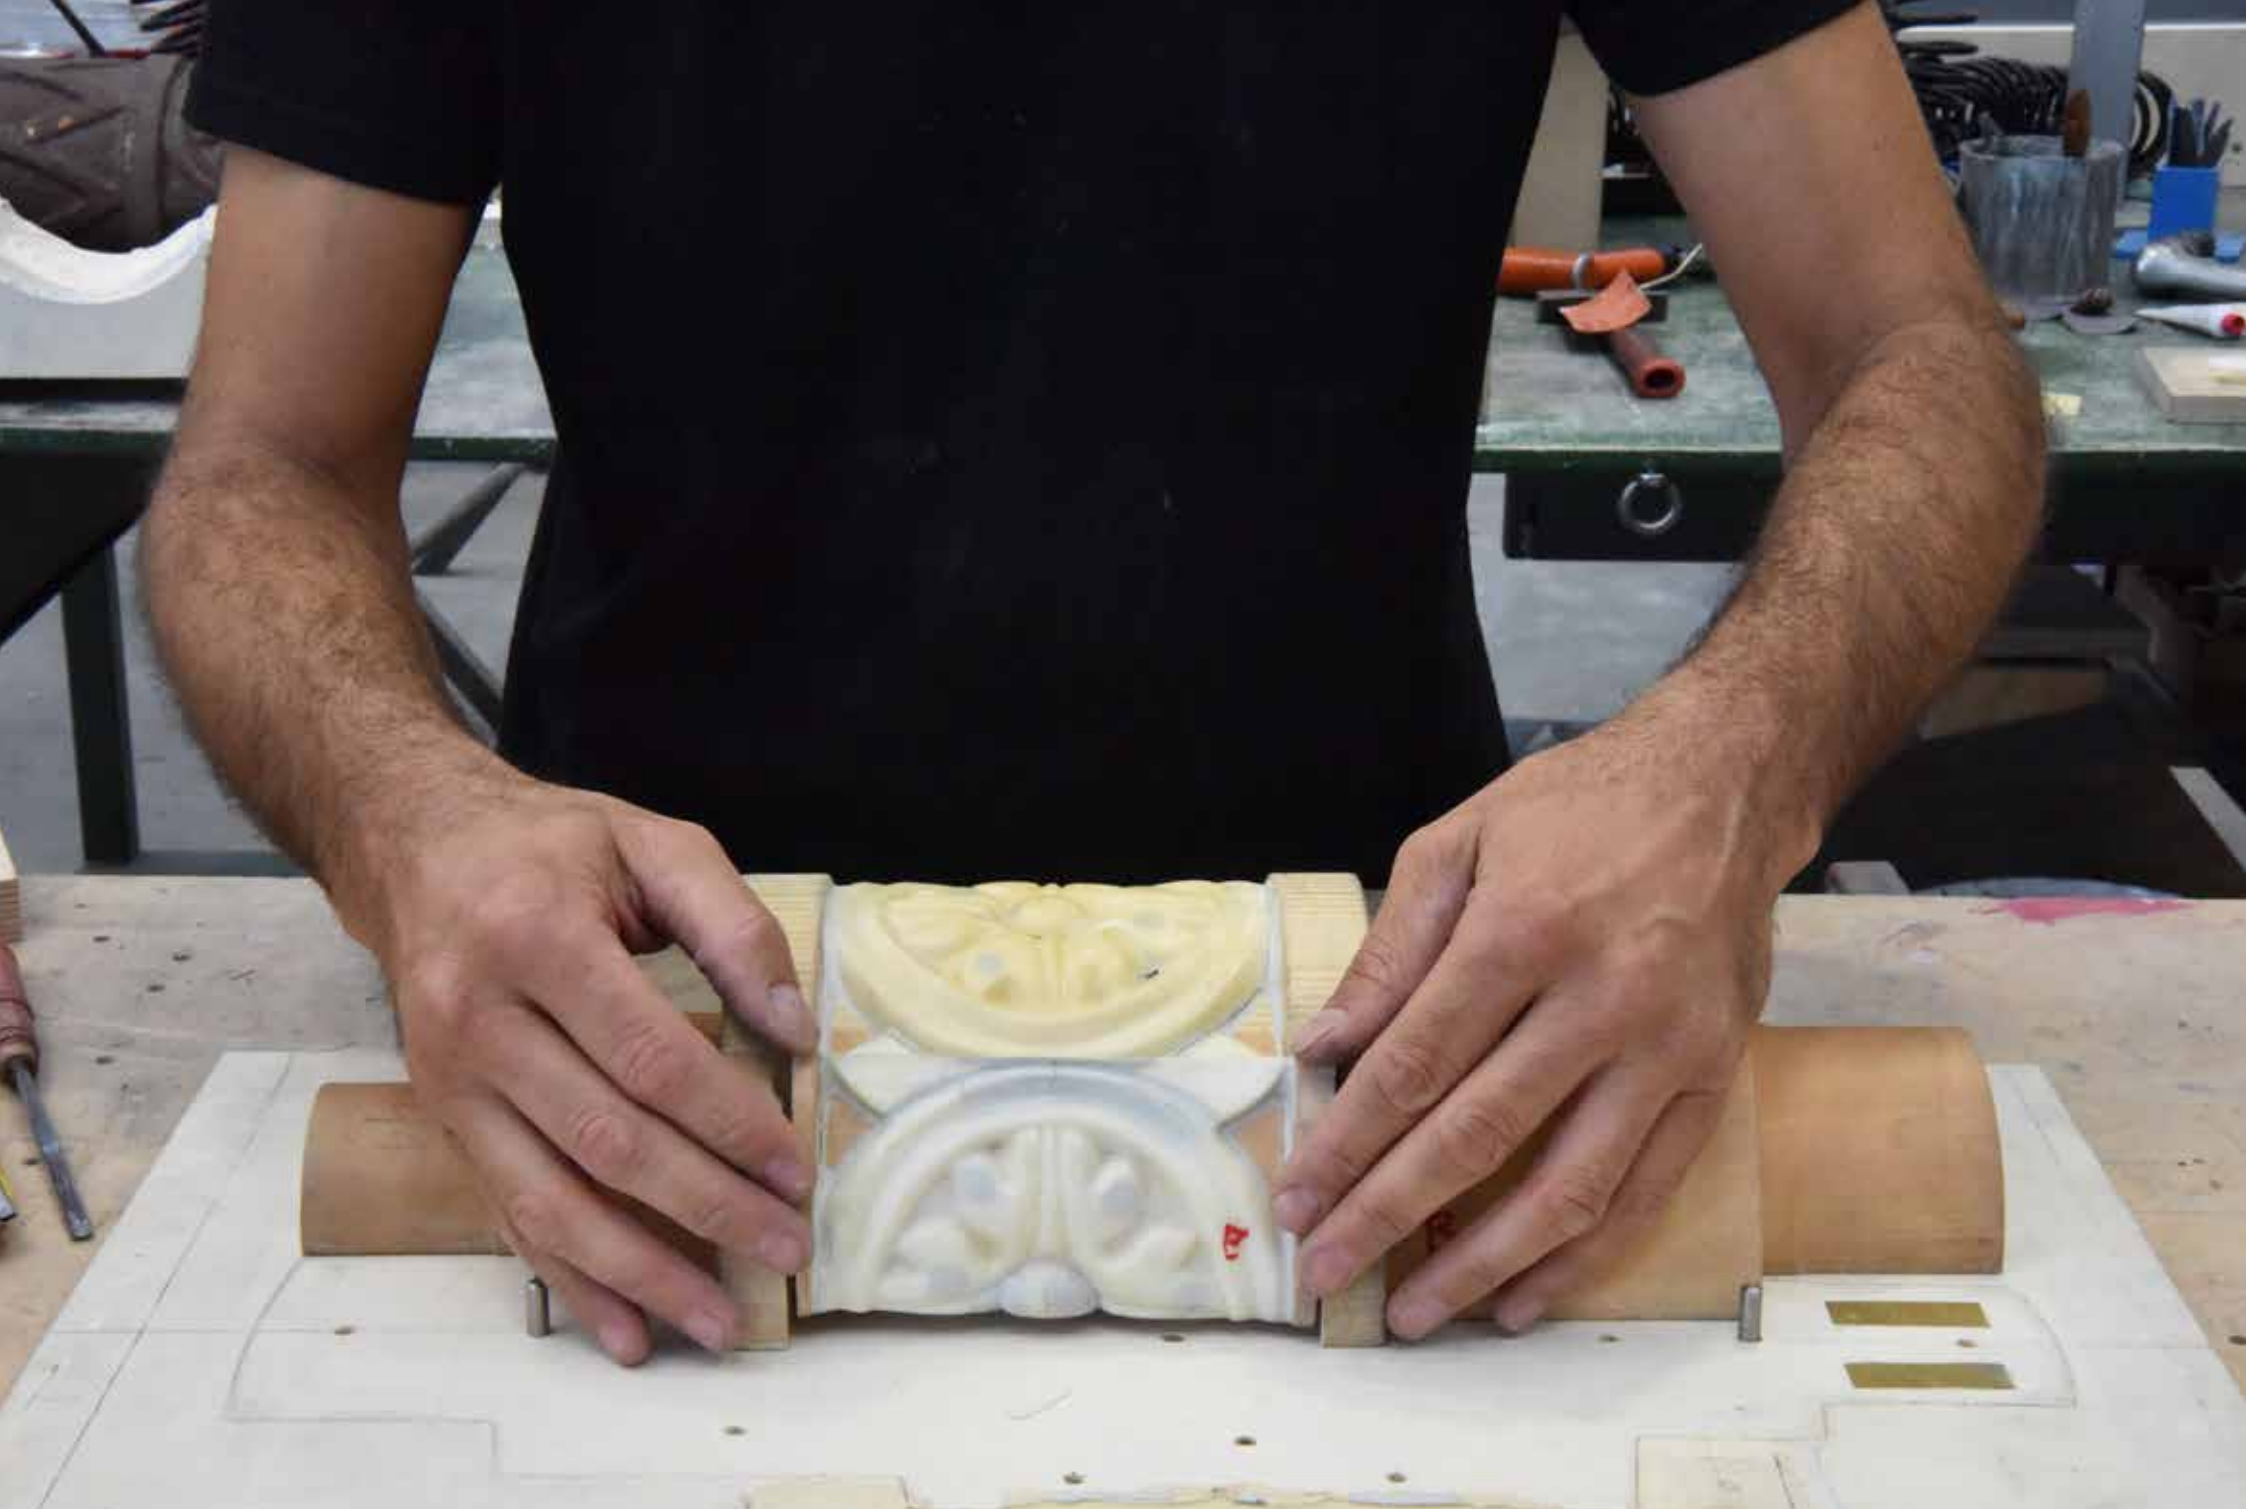
One of the most delicate interventions regarded the columns supporting the pergola. These were in two parts, joined by a central ring decorated with rosettes. All the columns were damaged at precisely this joint. The cause appeared to be the screws and the corresponding holes that served to hold the two parts of the column together. Vibrations and movements over more than a century had led to the vertical breakage of these rings. It was therefore necessary to remove them from all the columns and create a model with which to create a new casting that would guarantee maximum mechanical resistance.

Once the new castings had been lathed and inserted in the columns, a perfect joint between the two parts was obtained.
