Restoration of the cast iron
lamp posts and pergola in
the Royal Gardens of Venice

Venice (Italy) | Giardini Reali | Restoration

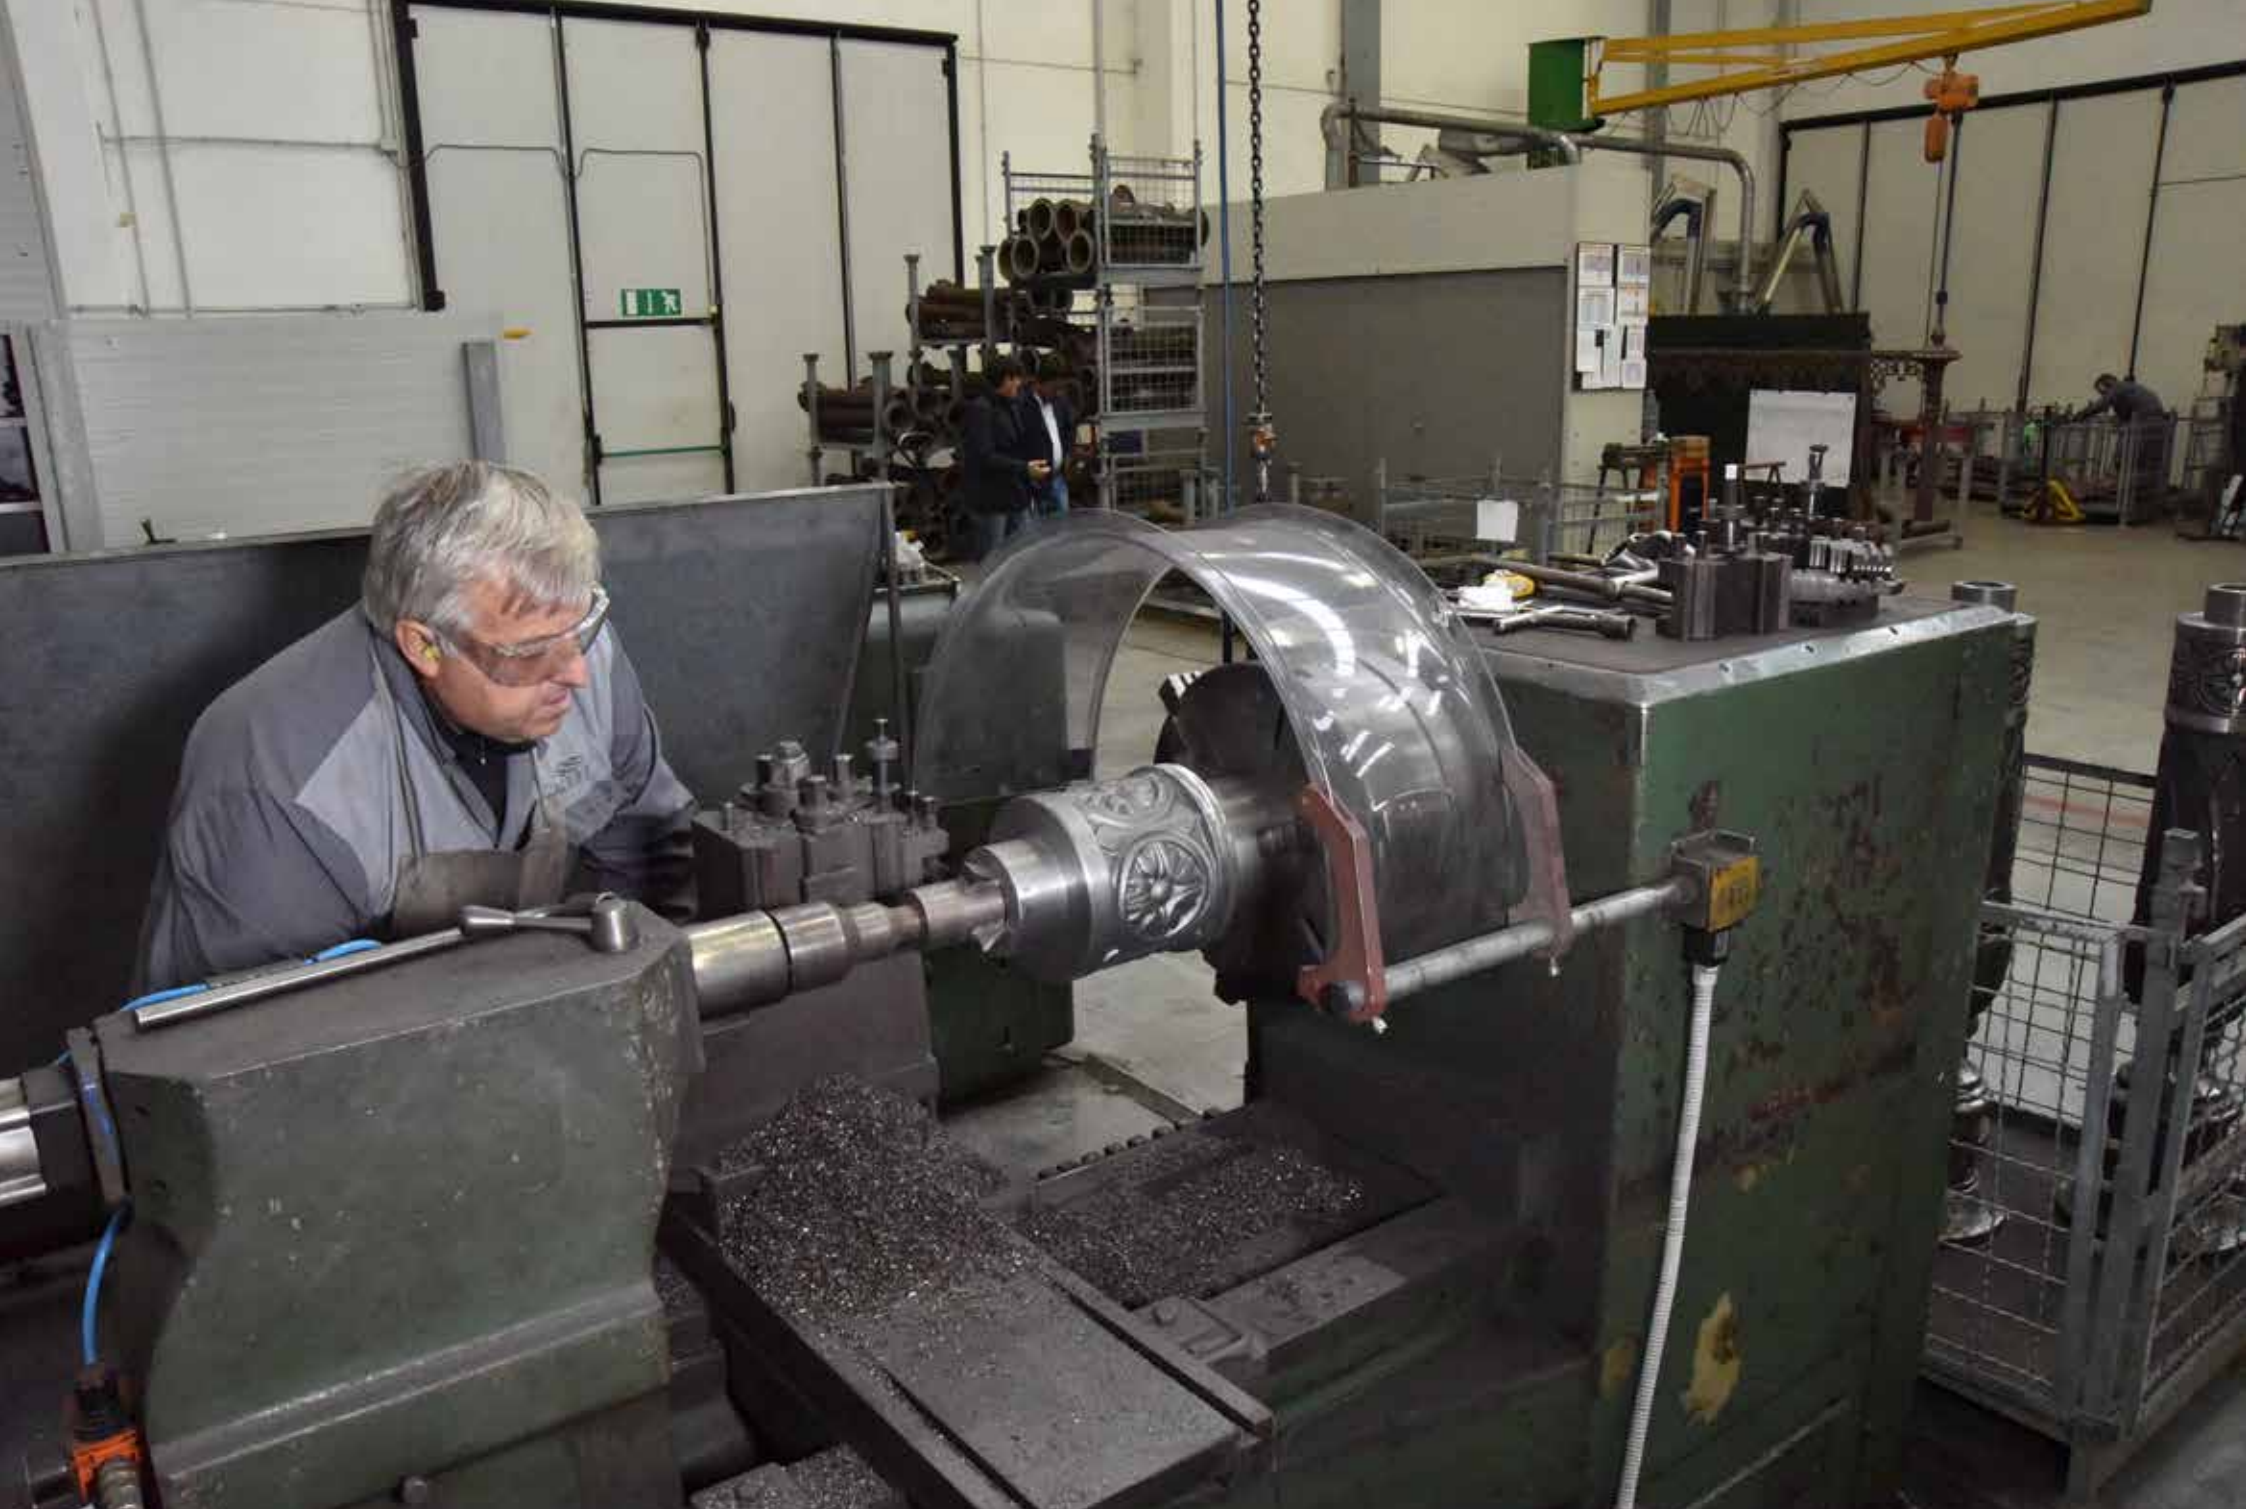
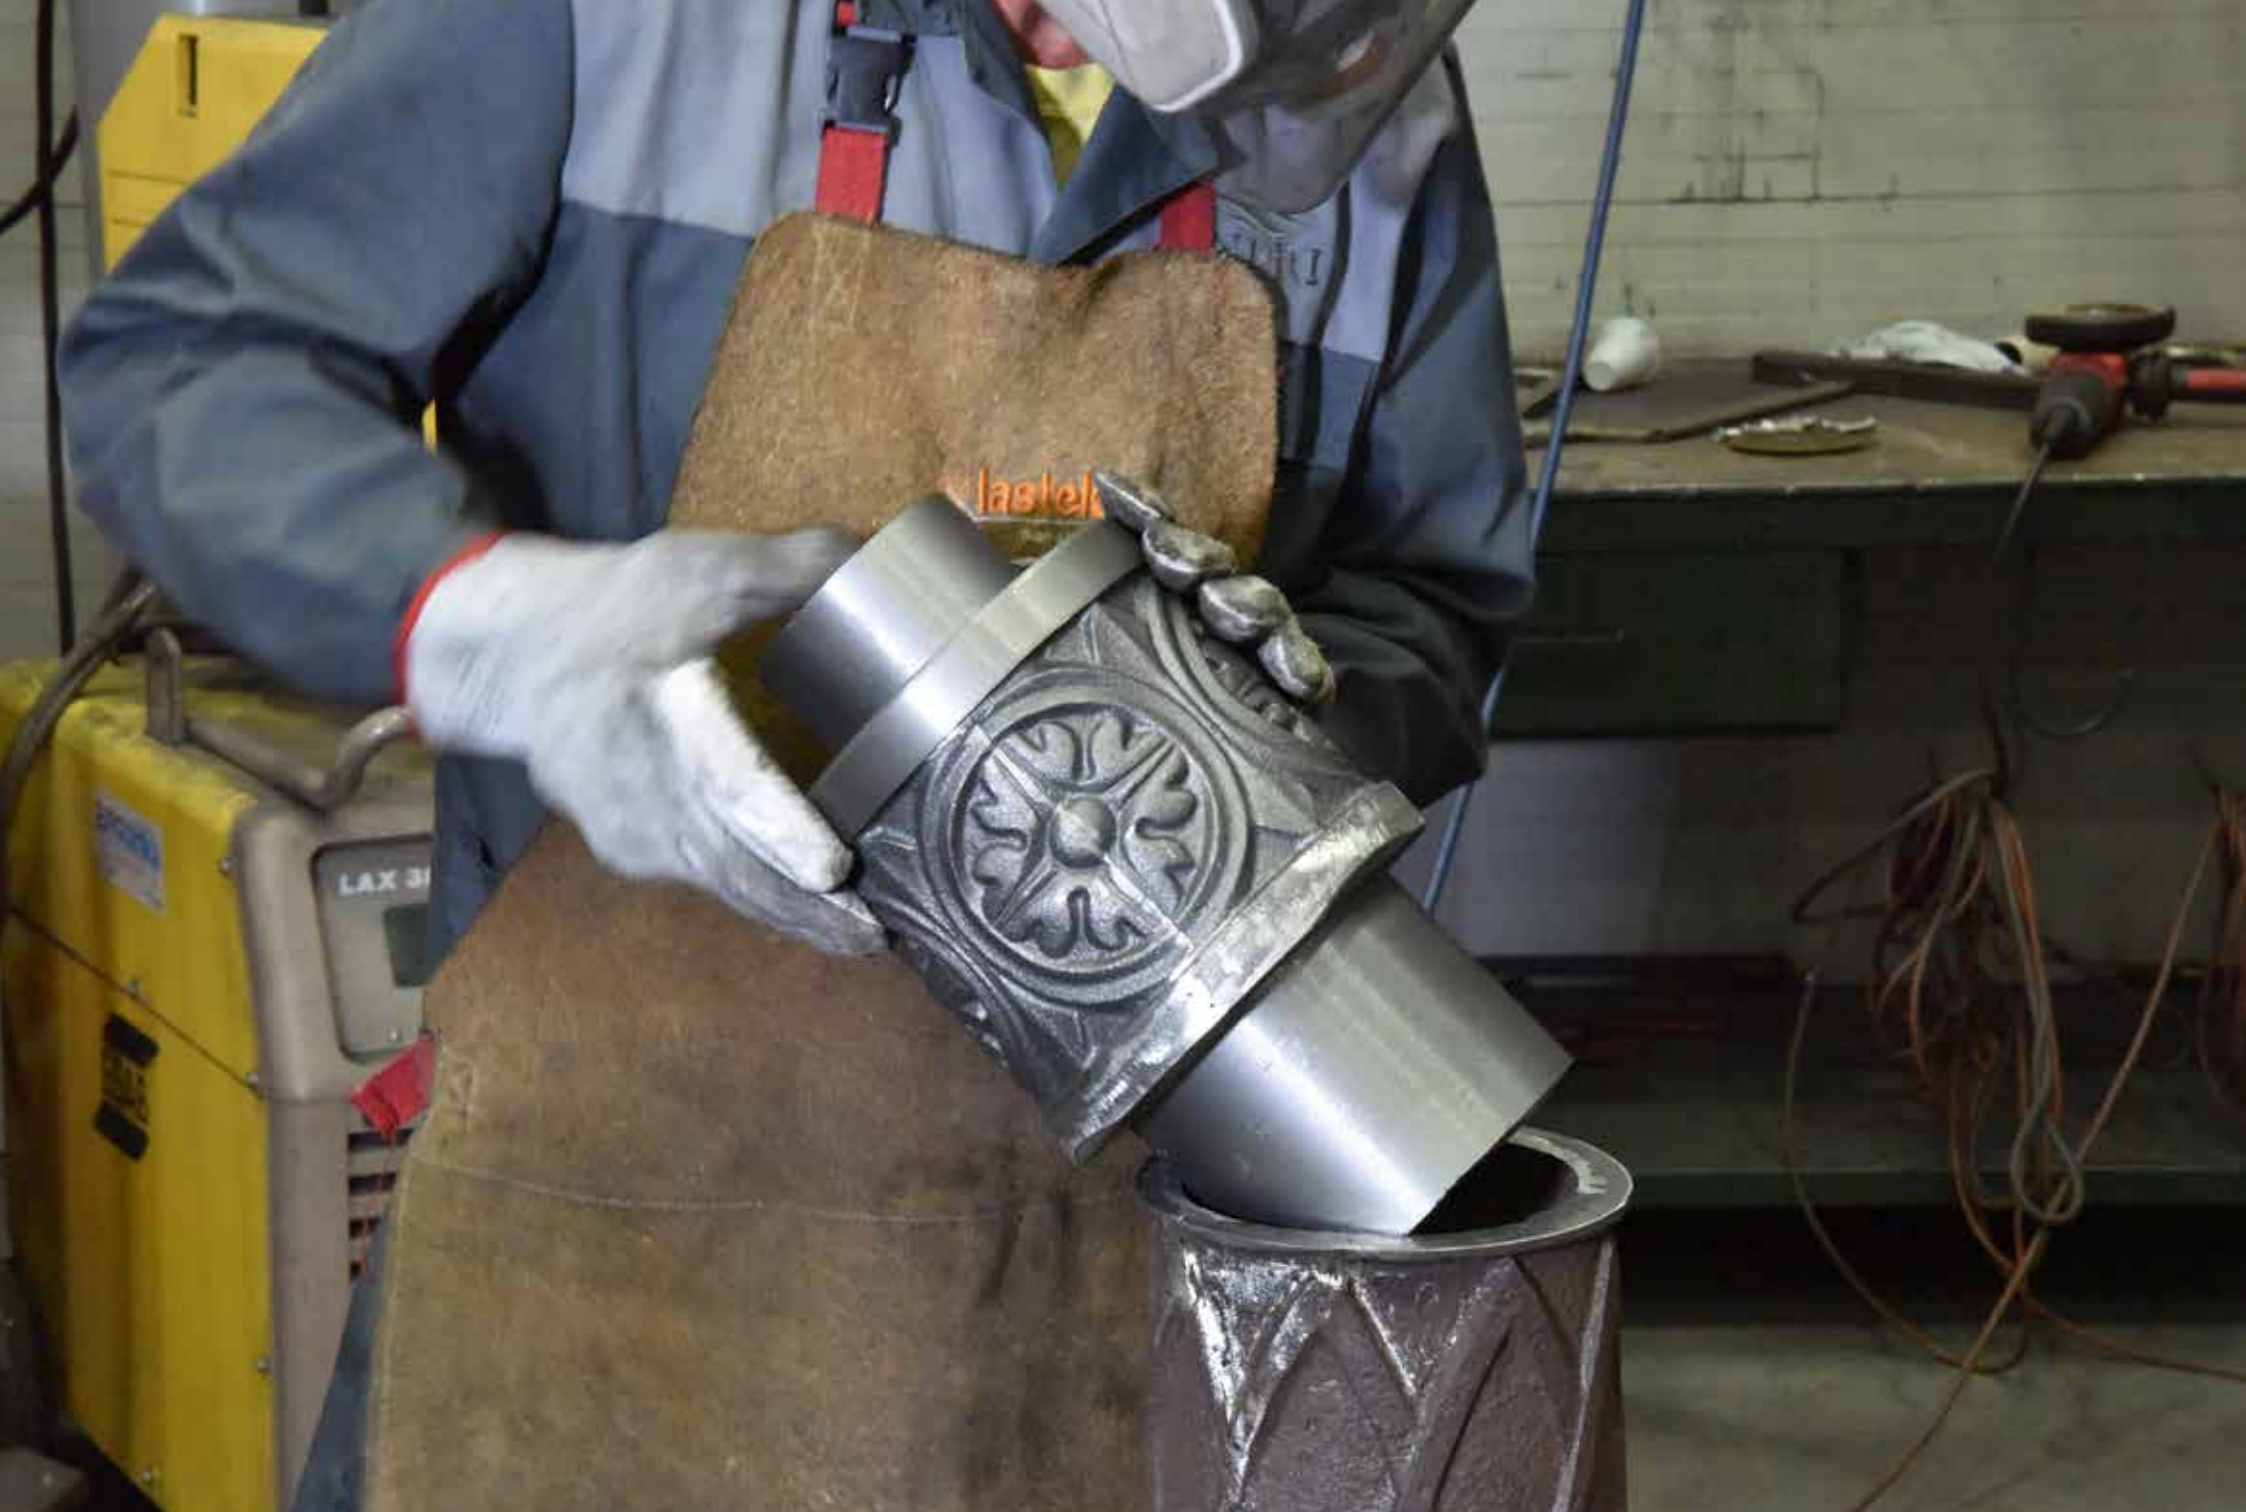
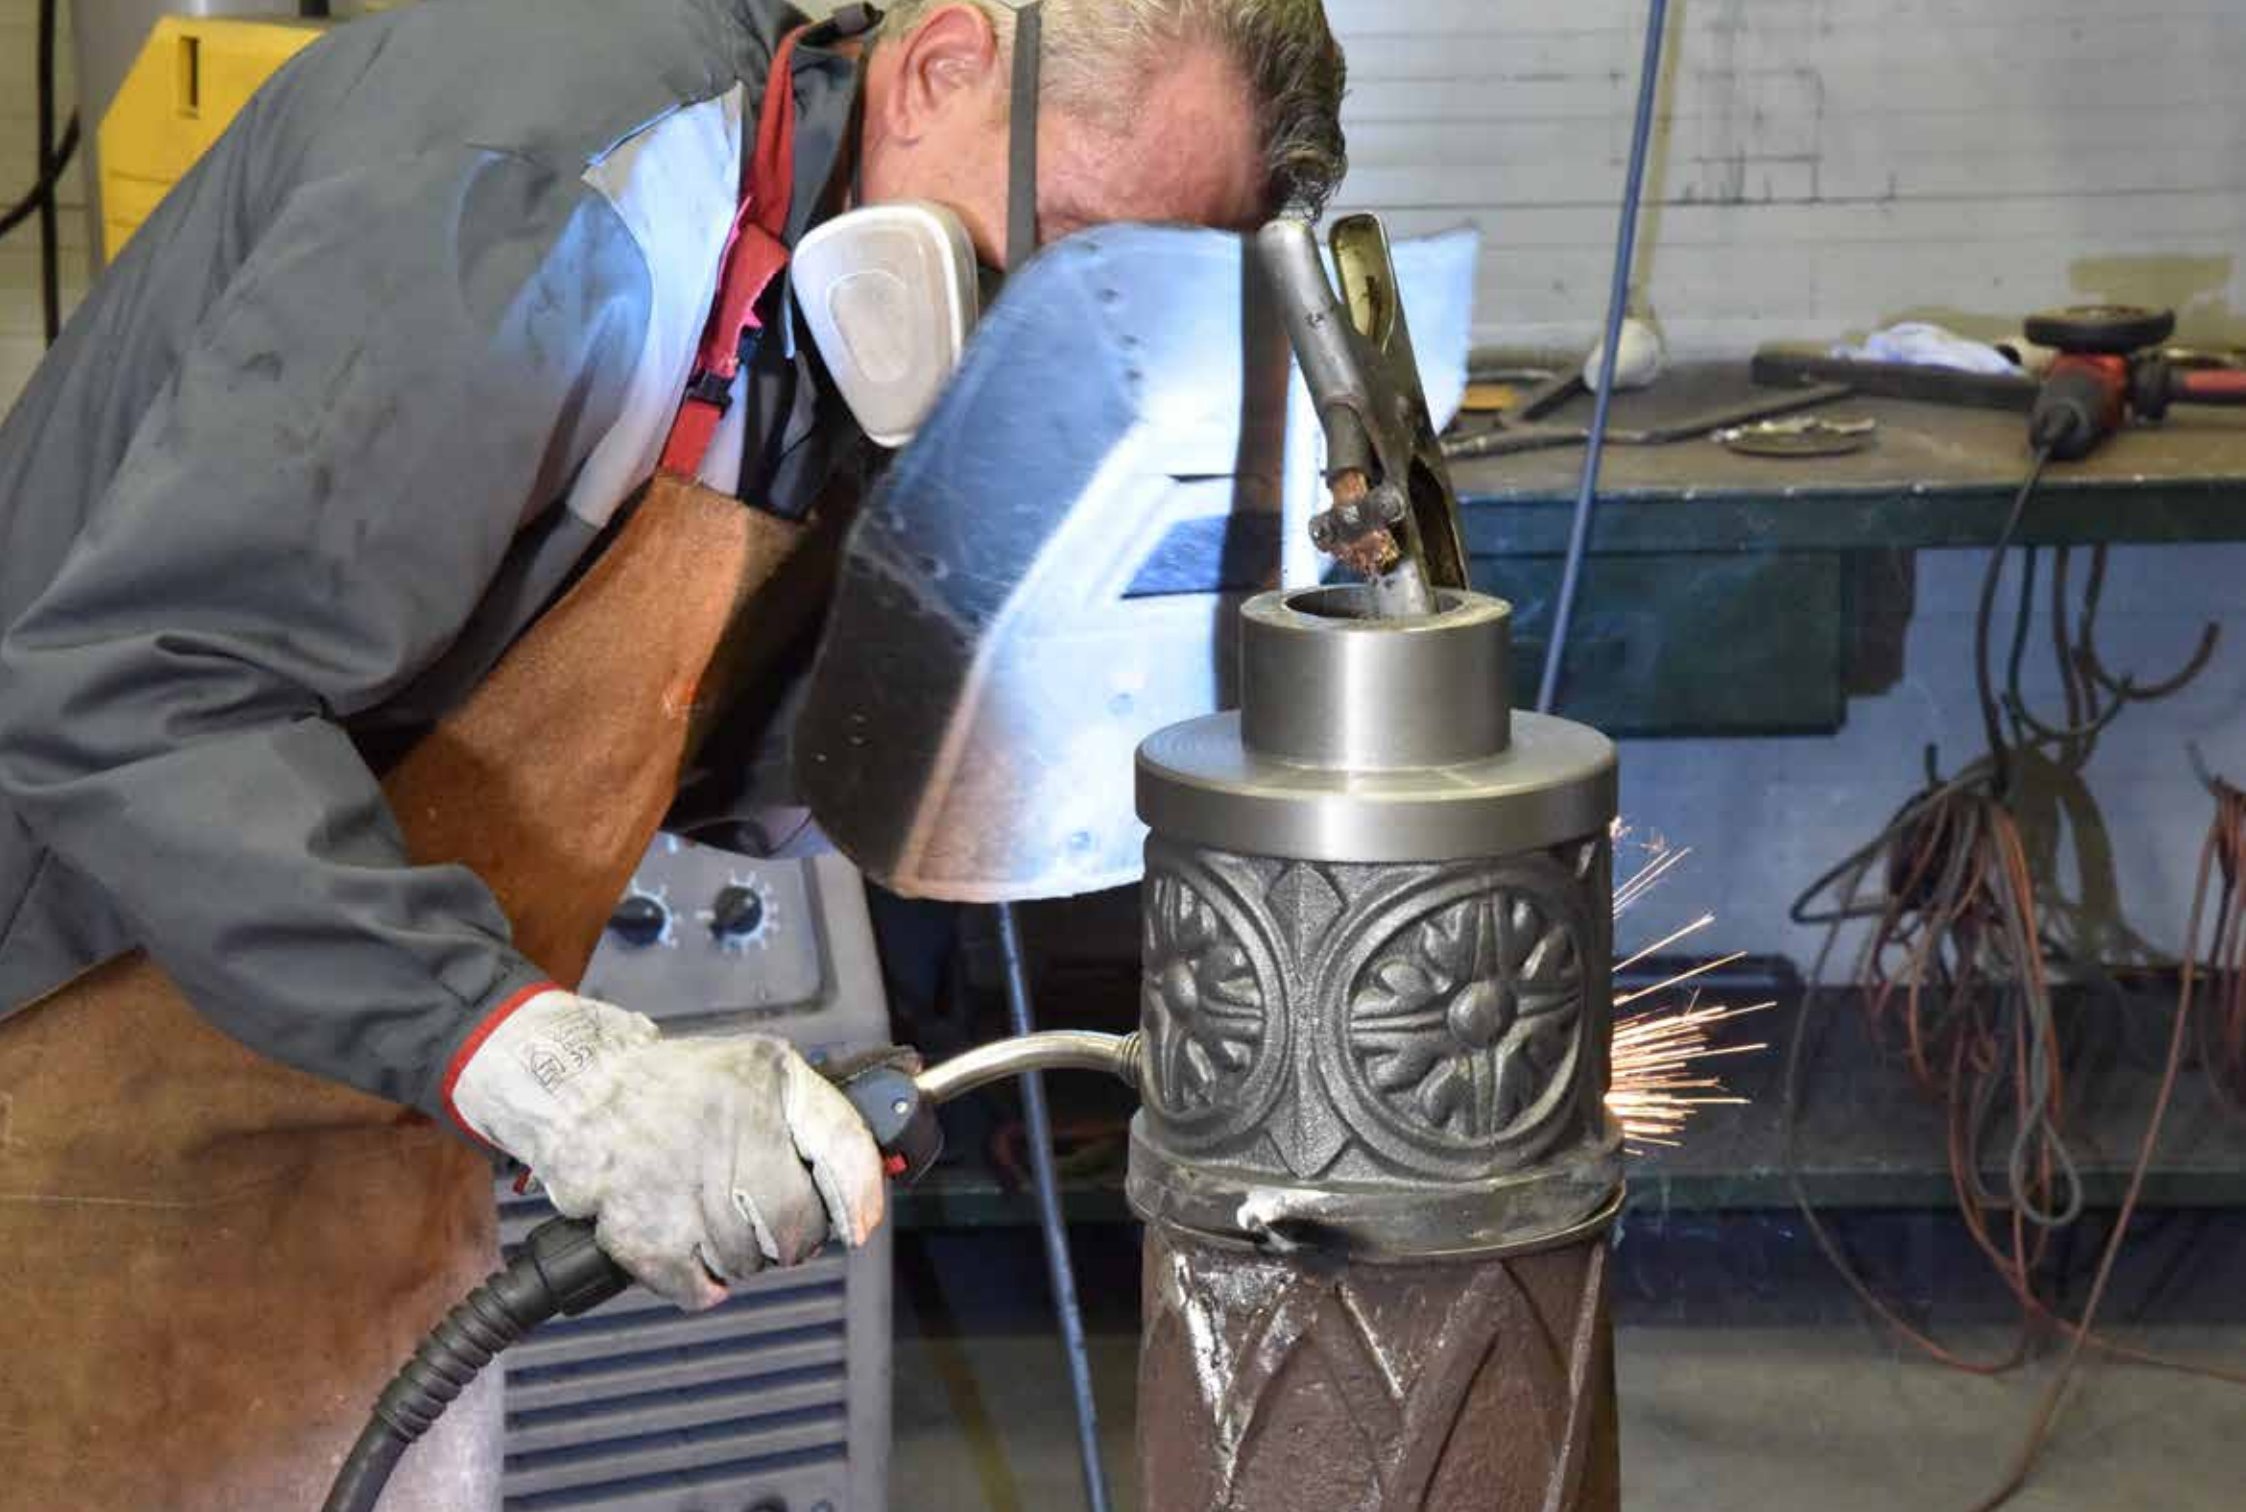
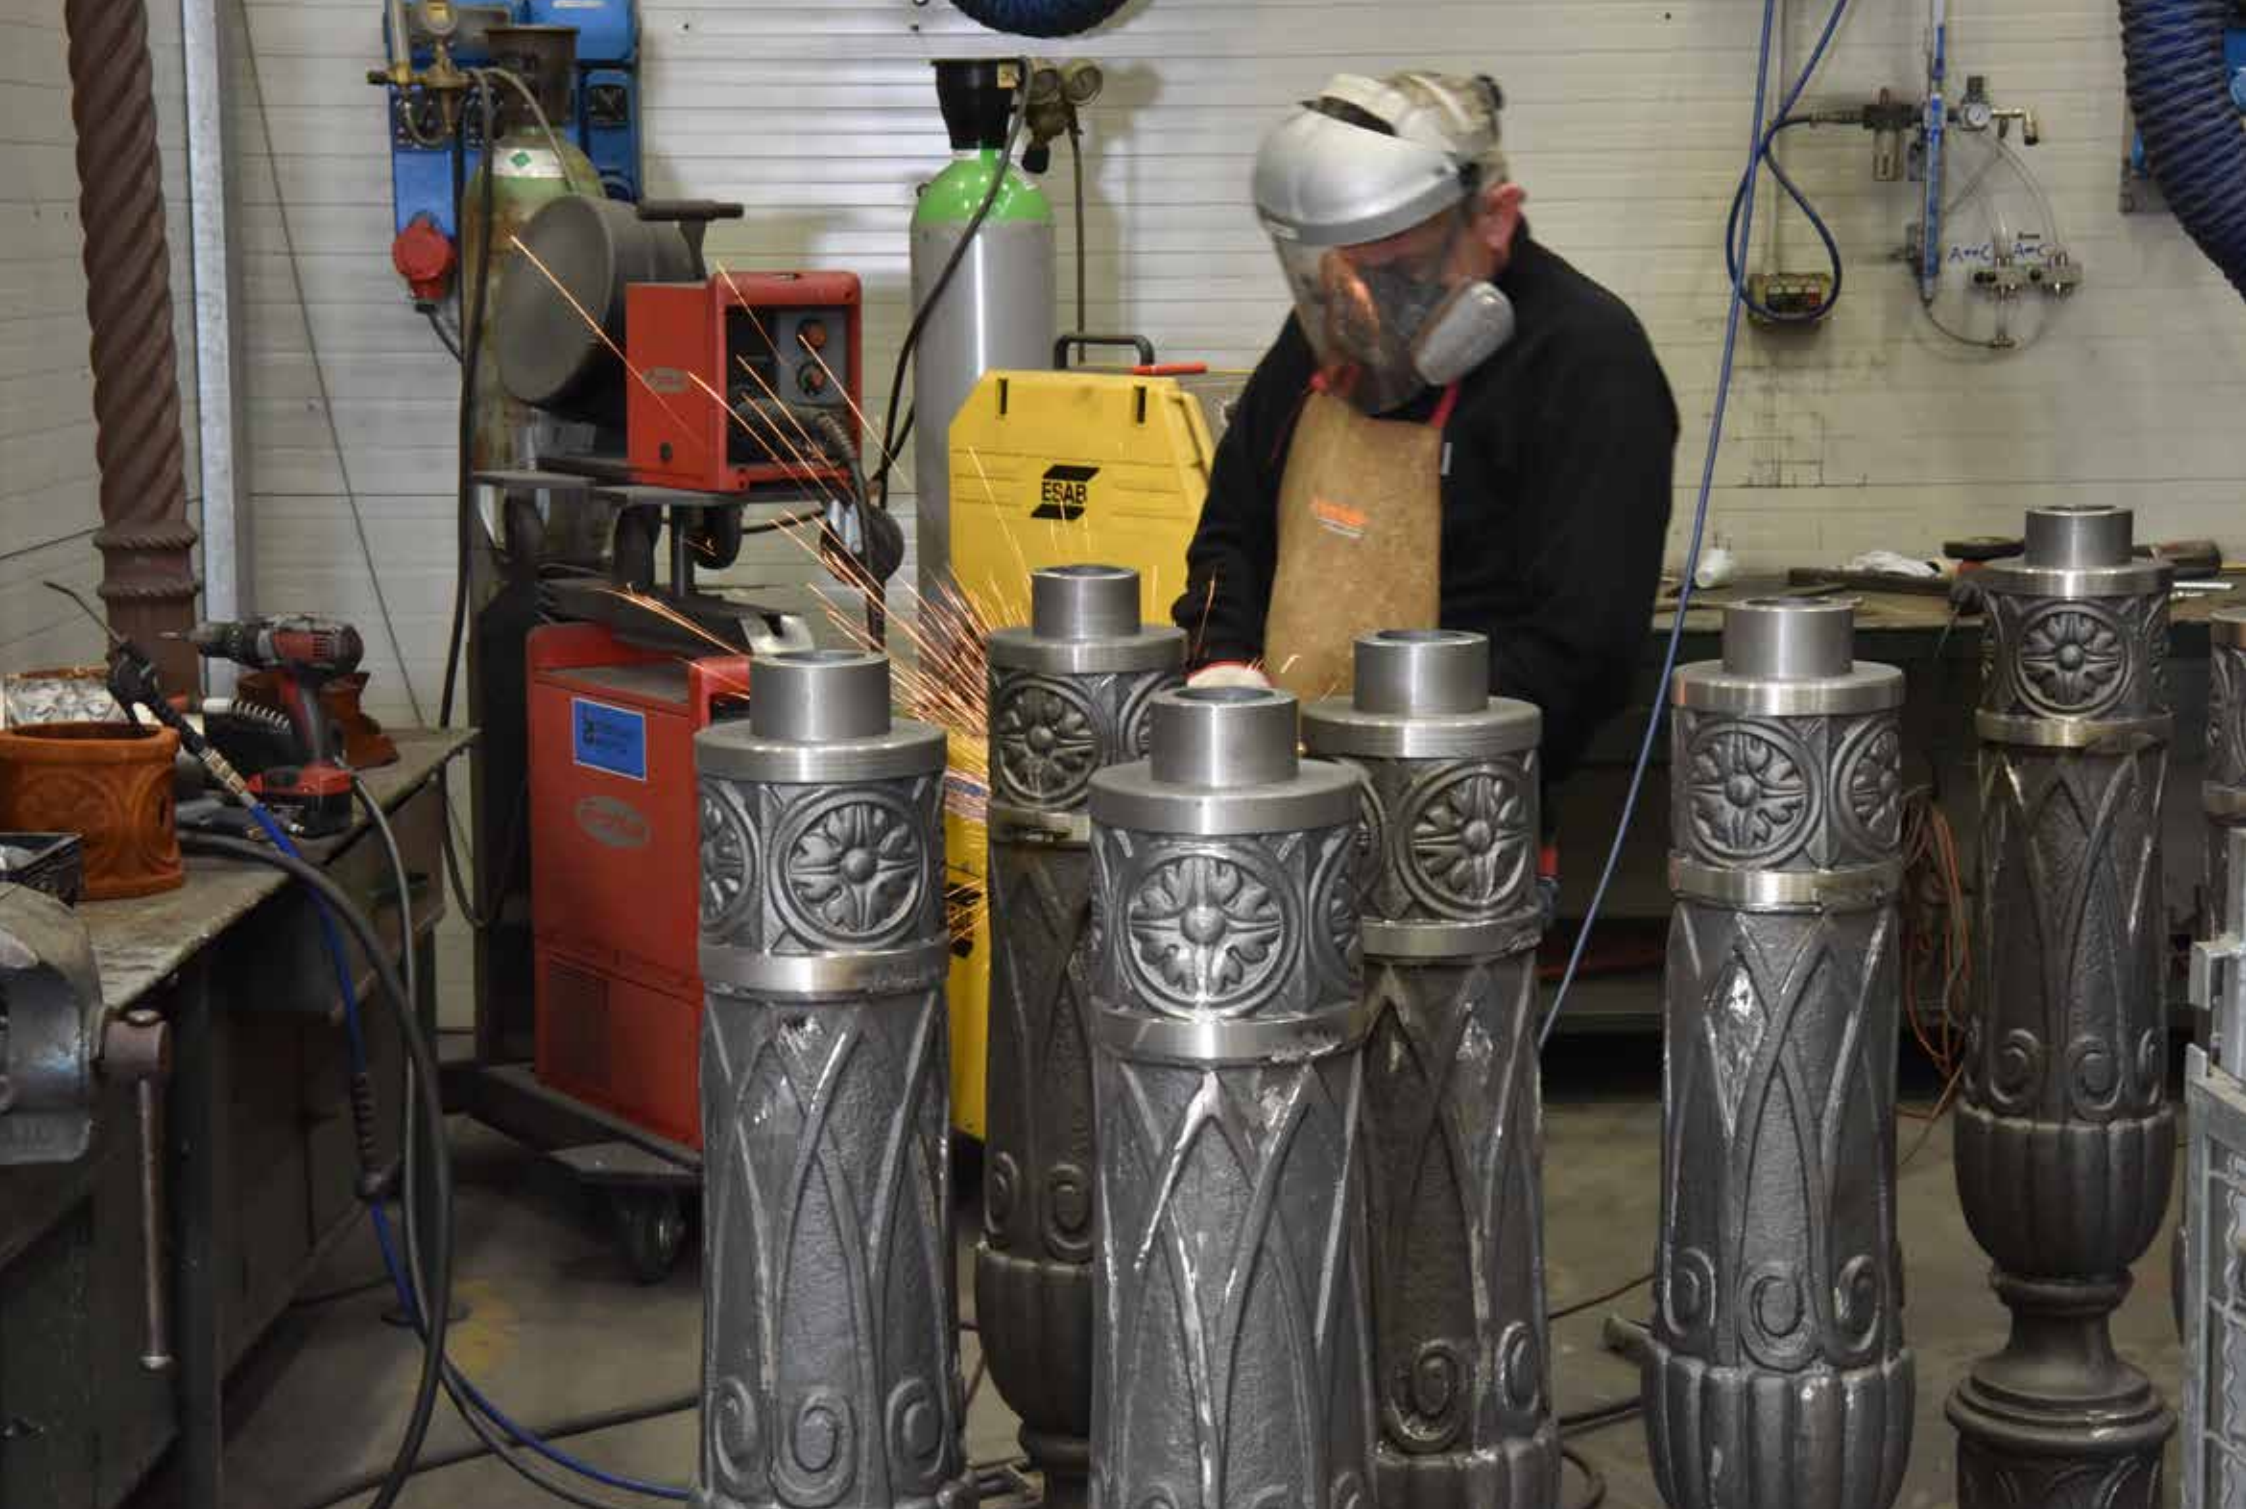
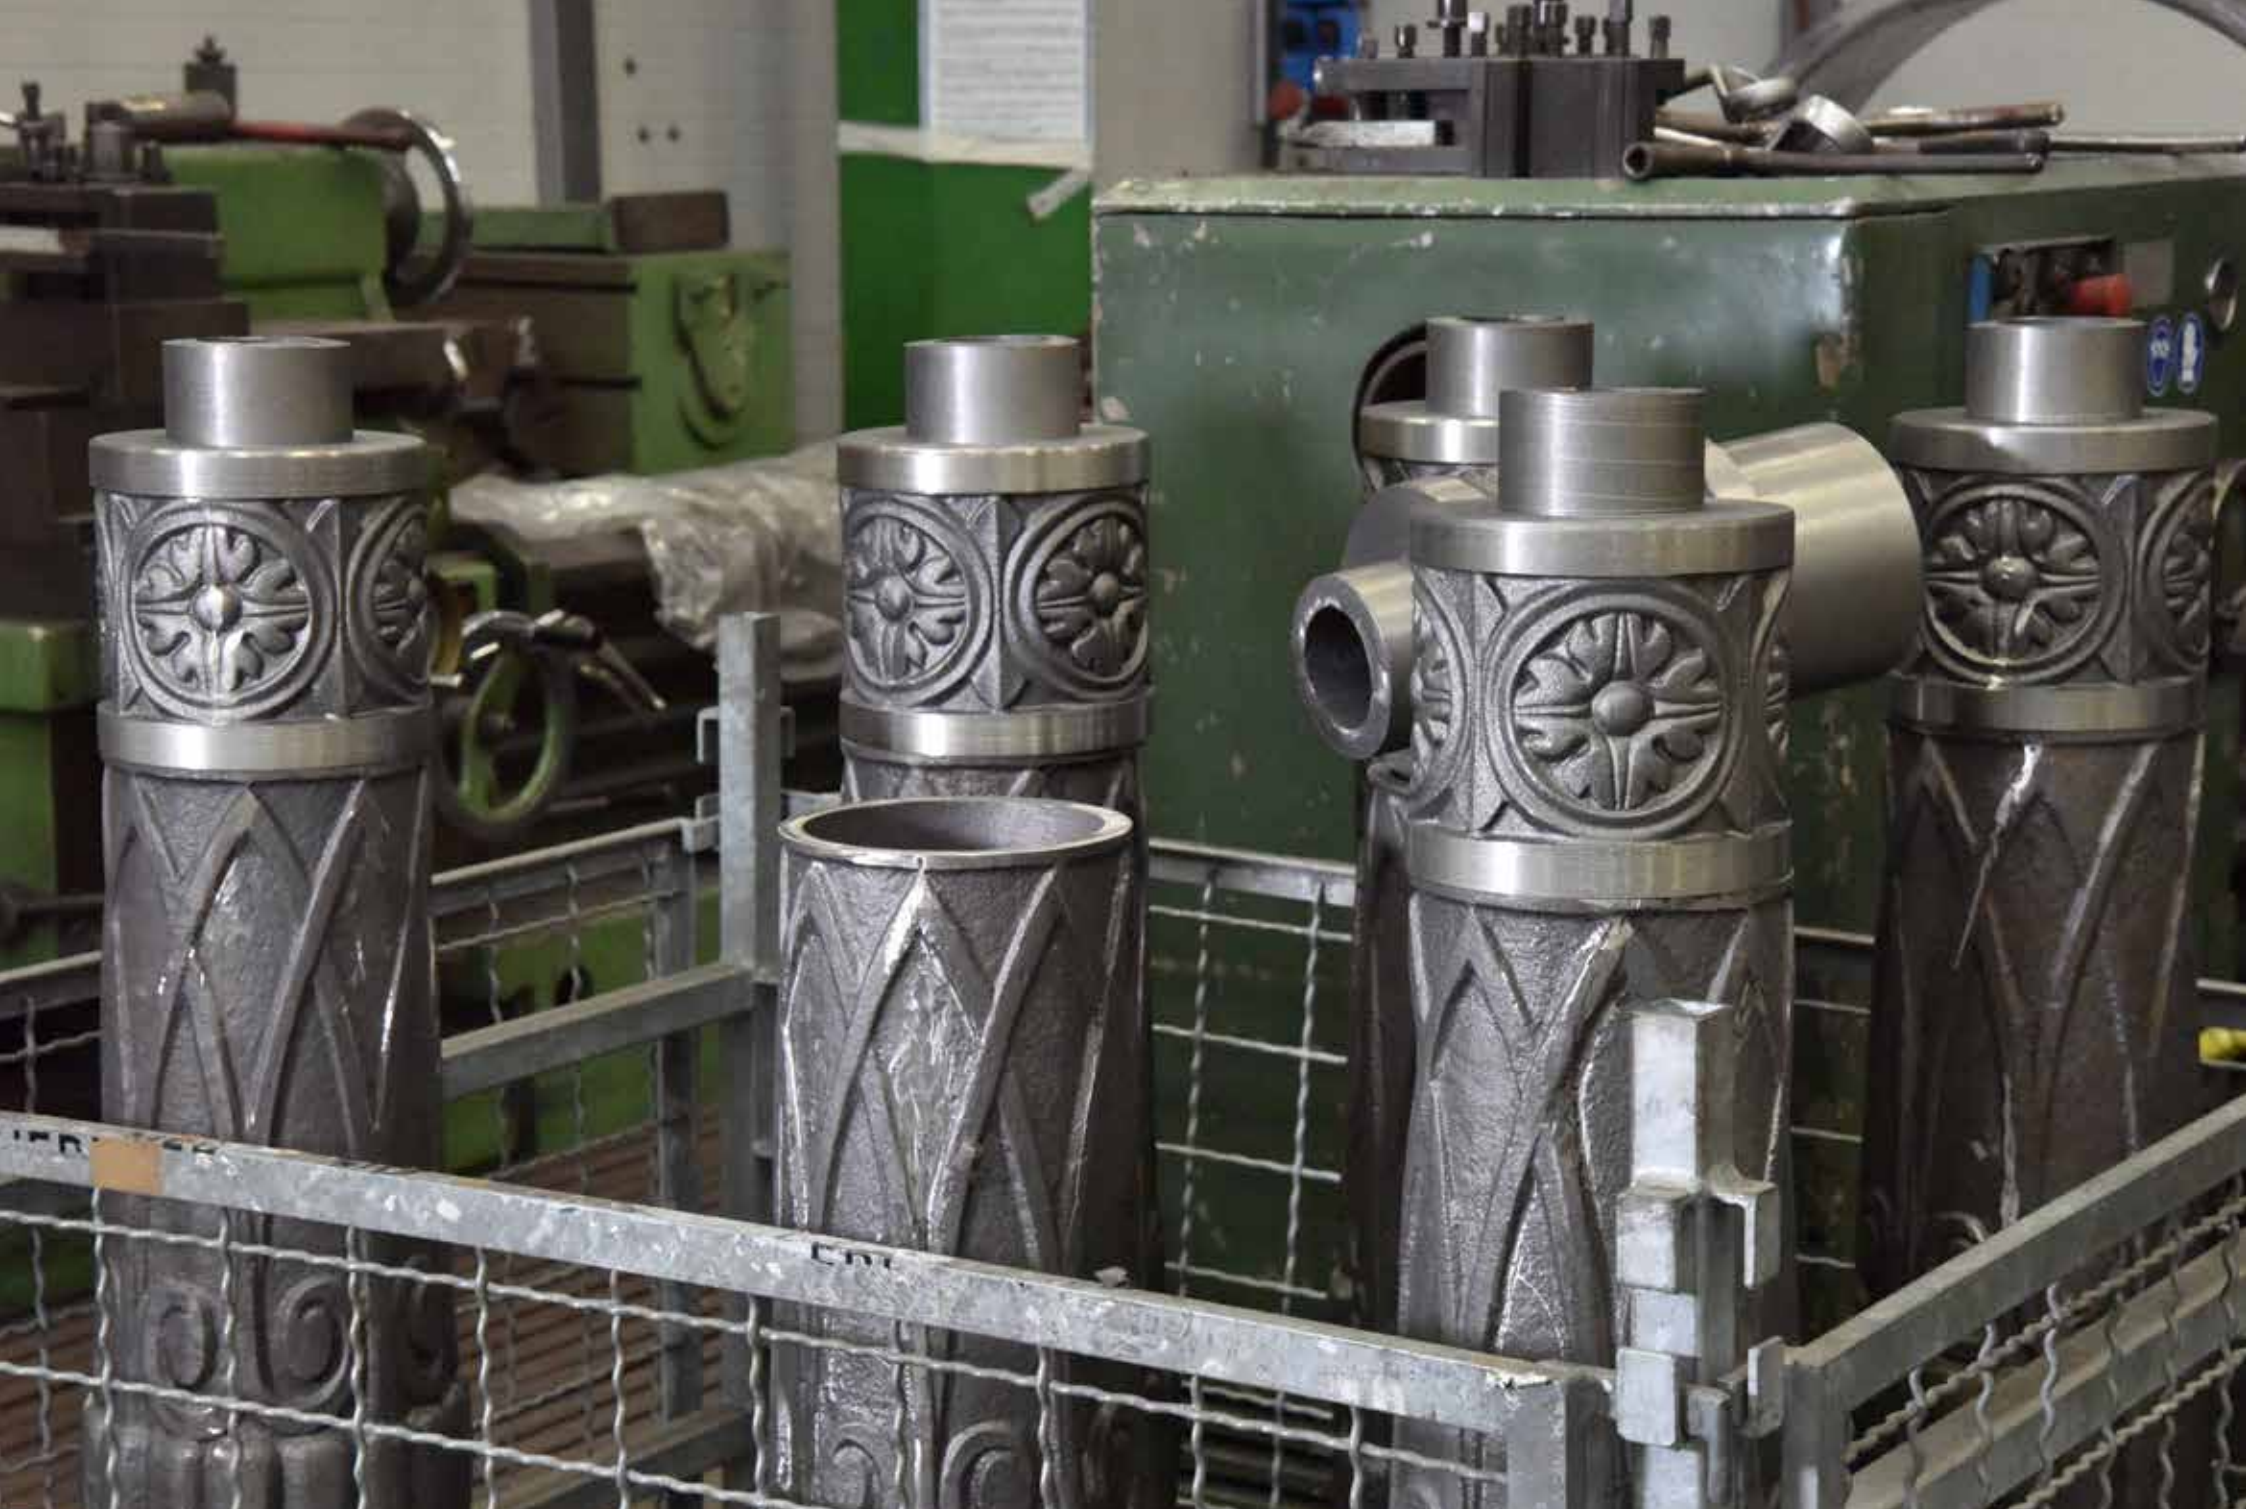
Once the new castings had been lathed and inserted in the columns, a perfect joint between the two parts was obtained.
