Restoration of the cast iron
lamp posts and pergola in
the Royal Gardens of Venice

Venice (Italy) | Giardini Reali | Restoration

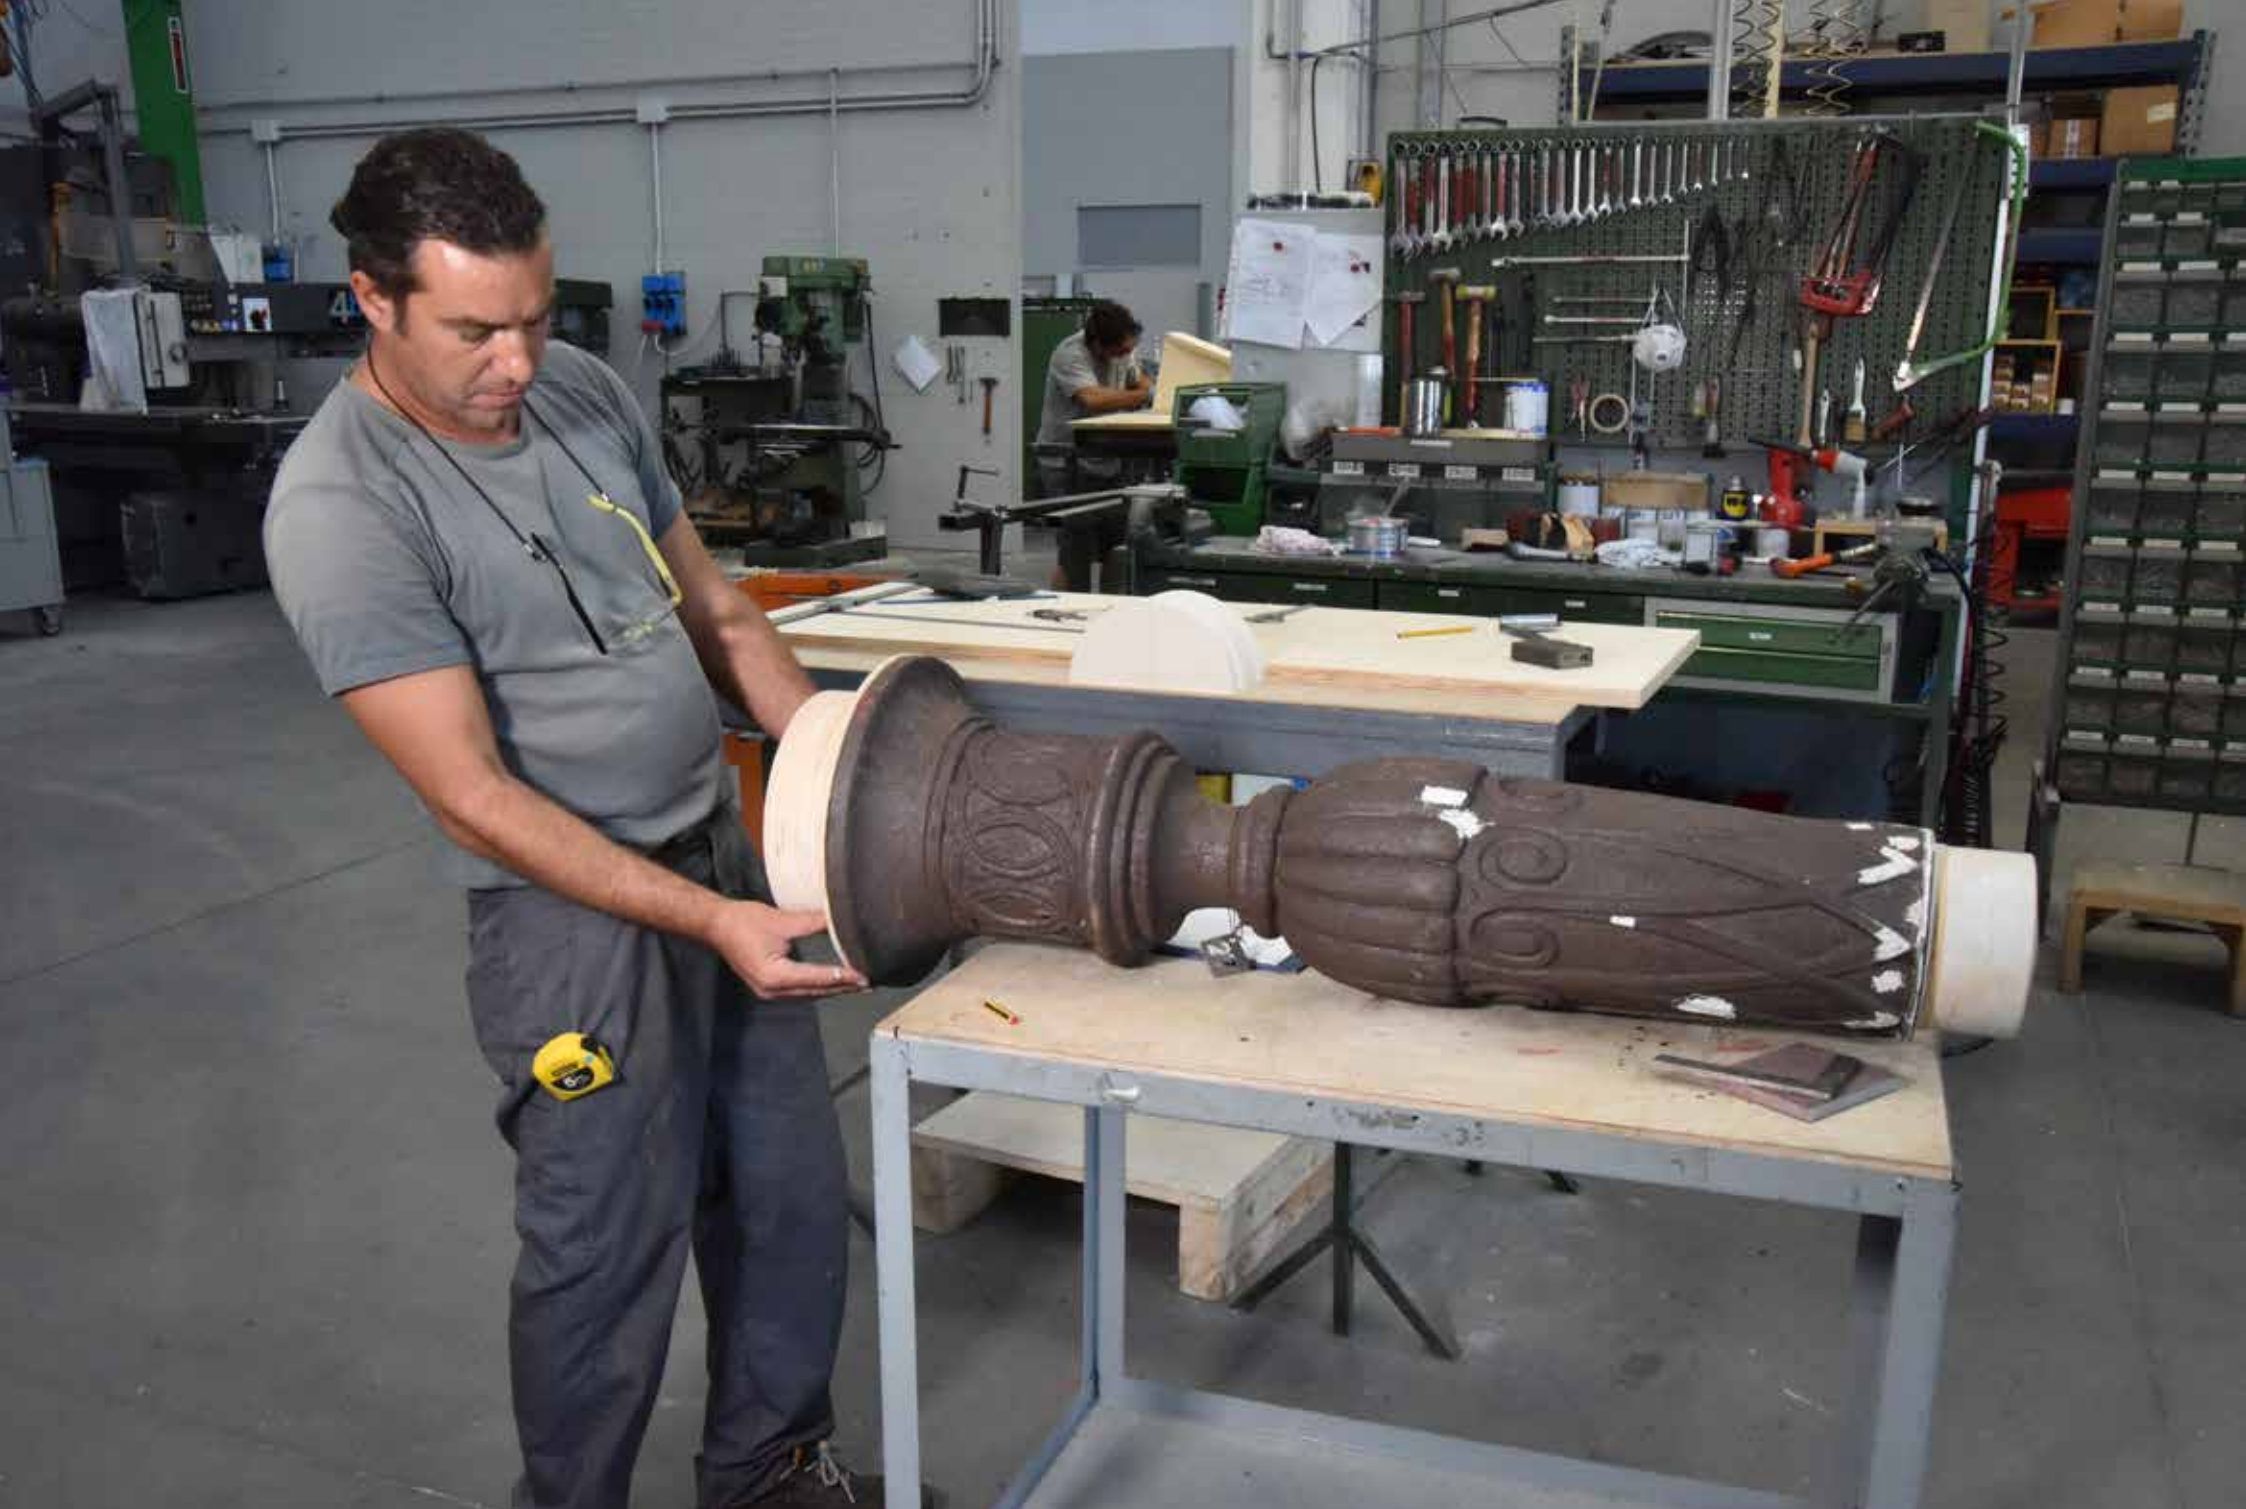
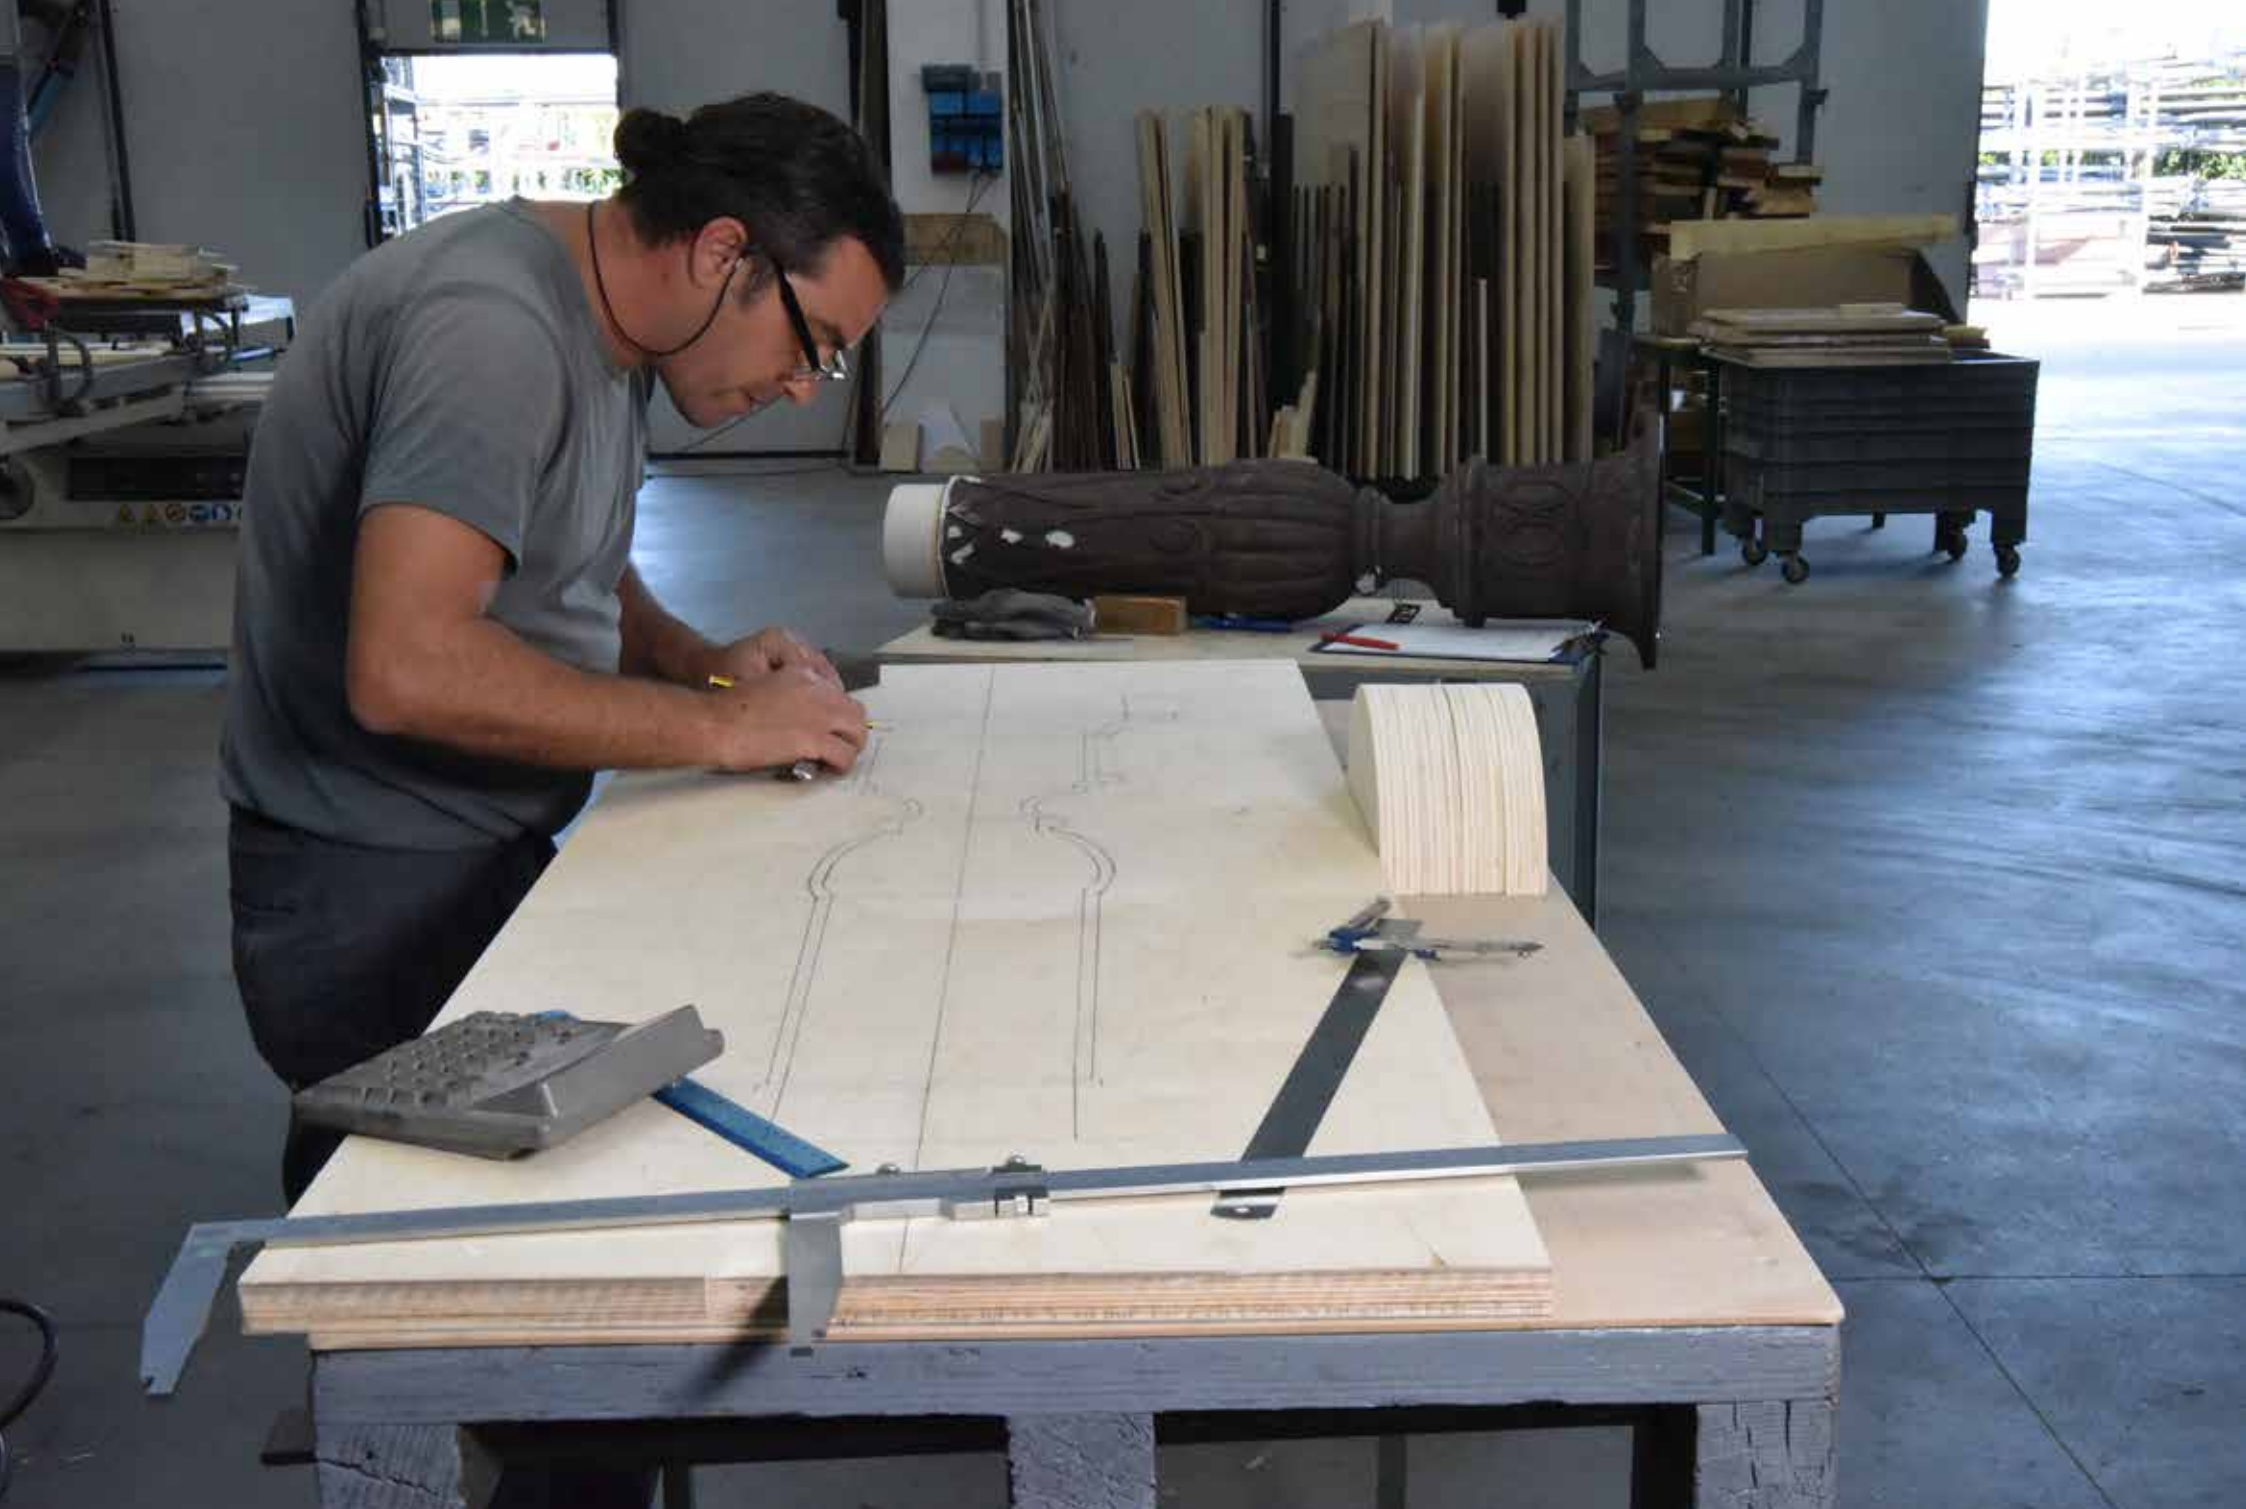
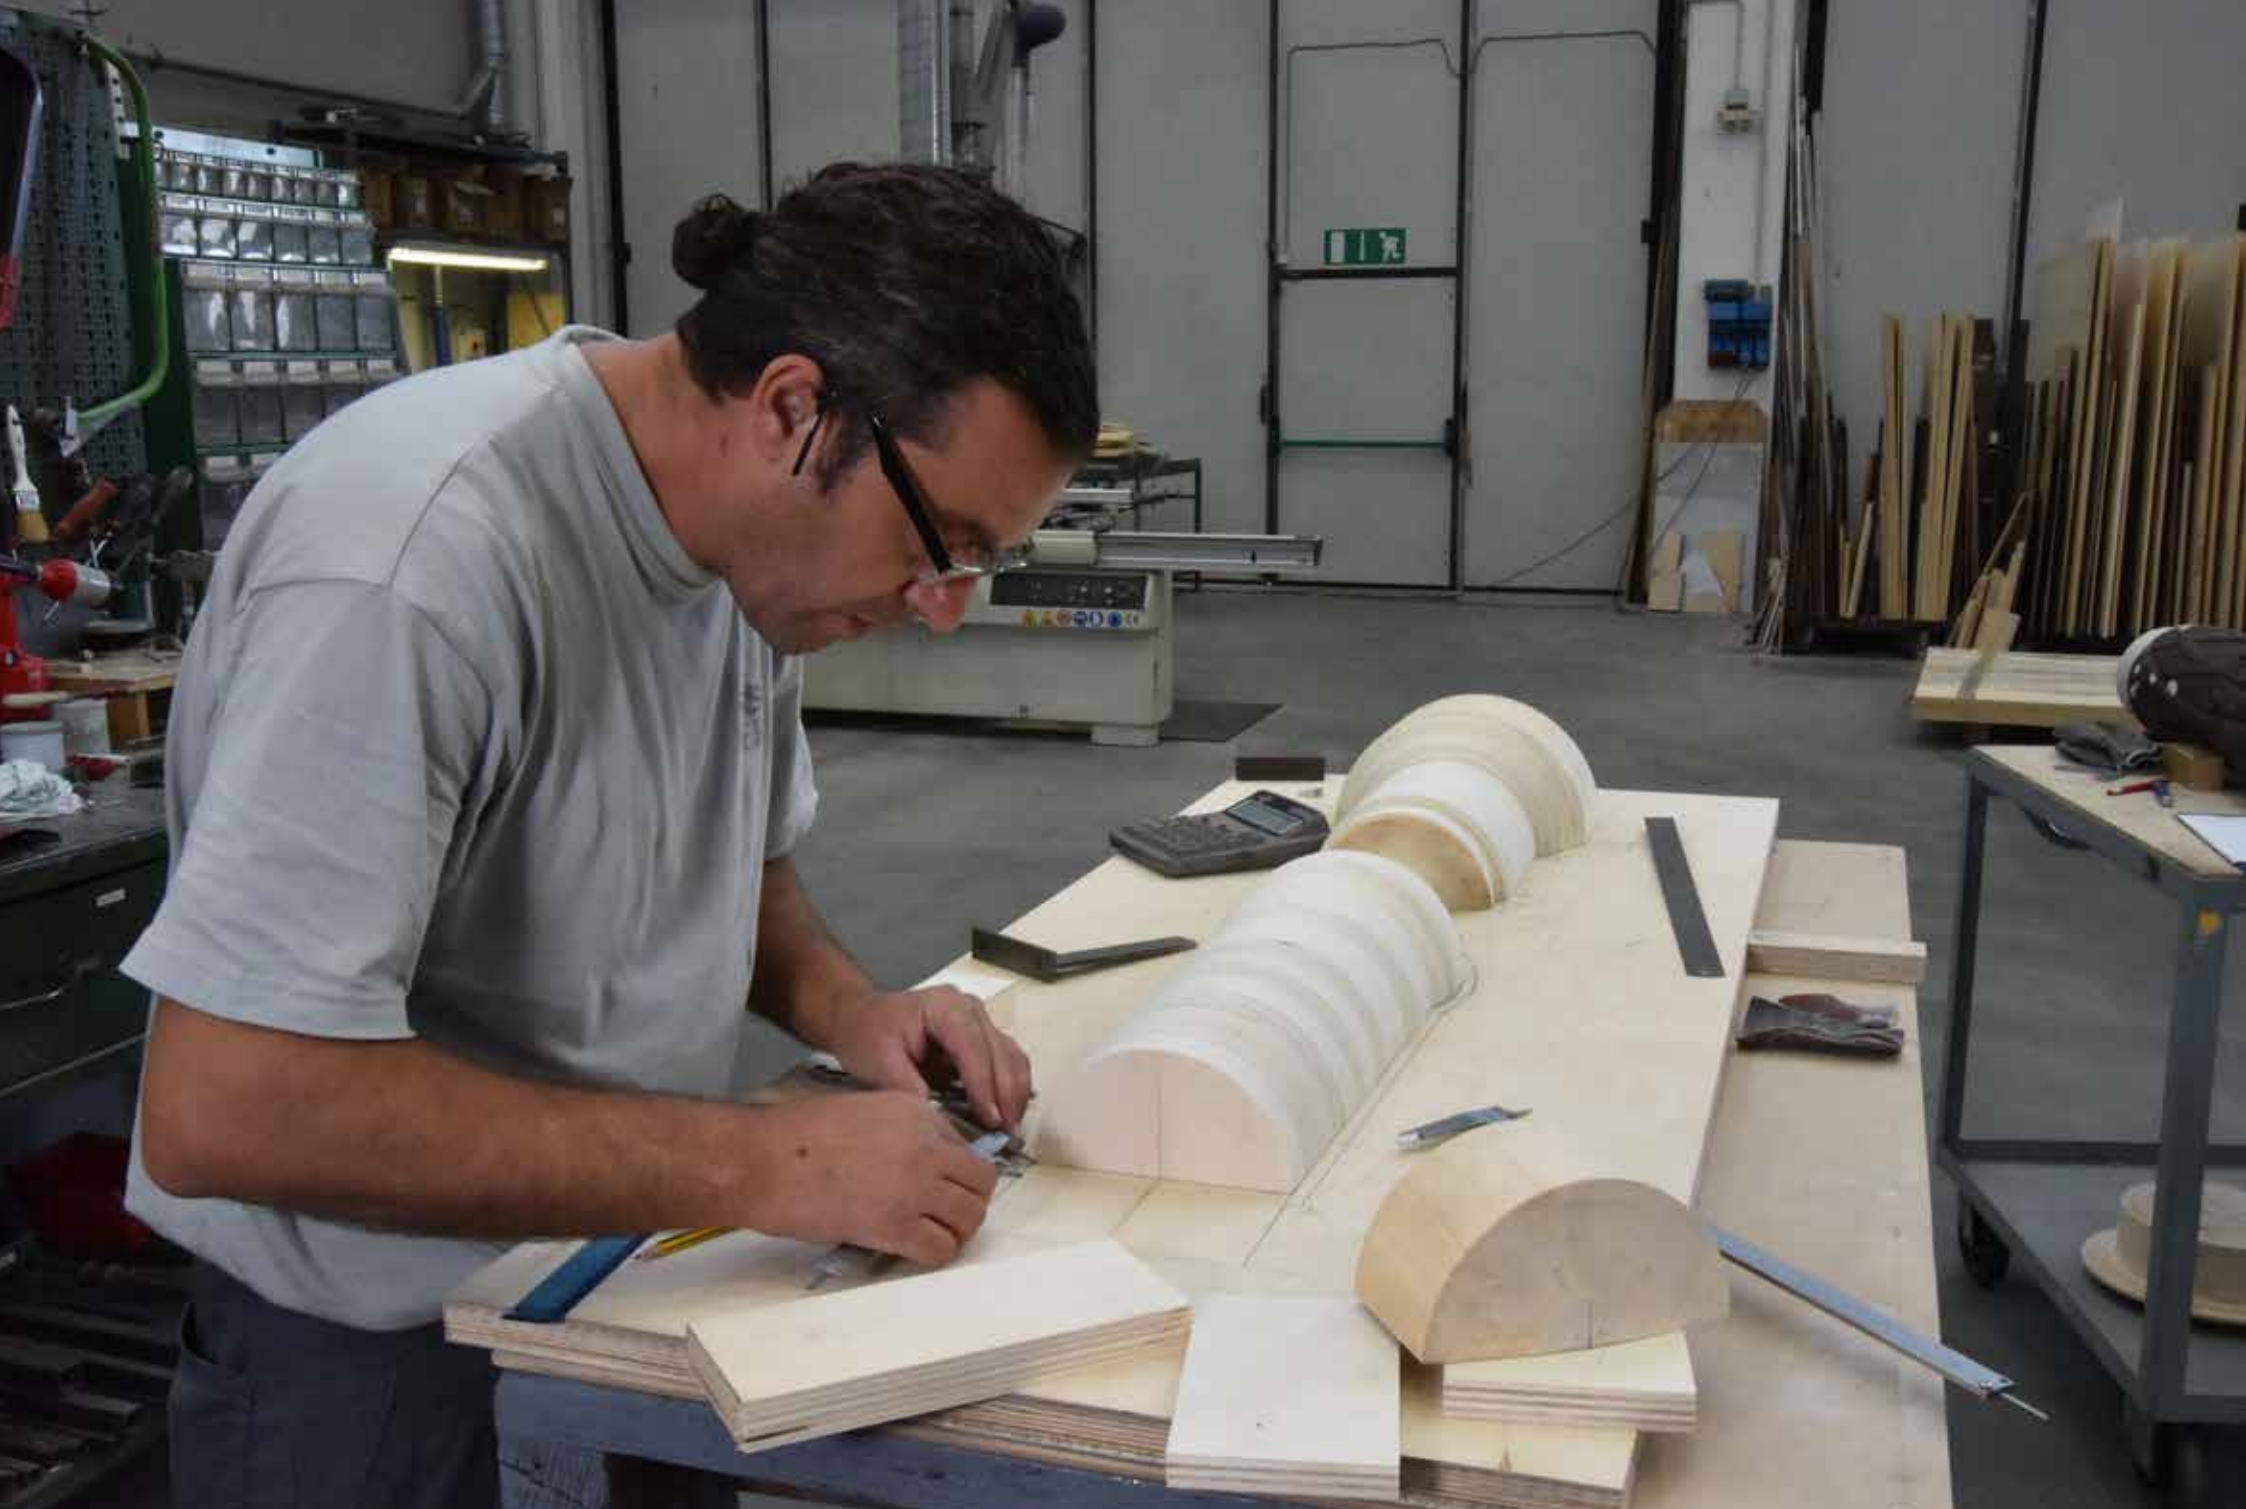
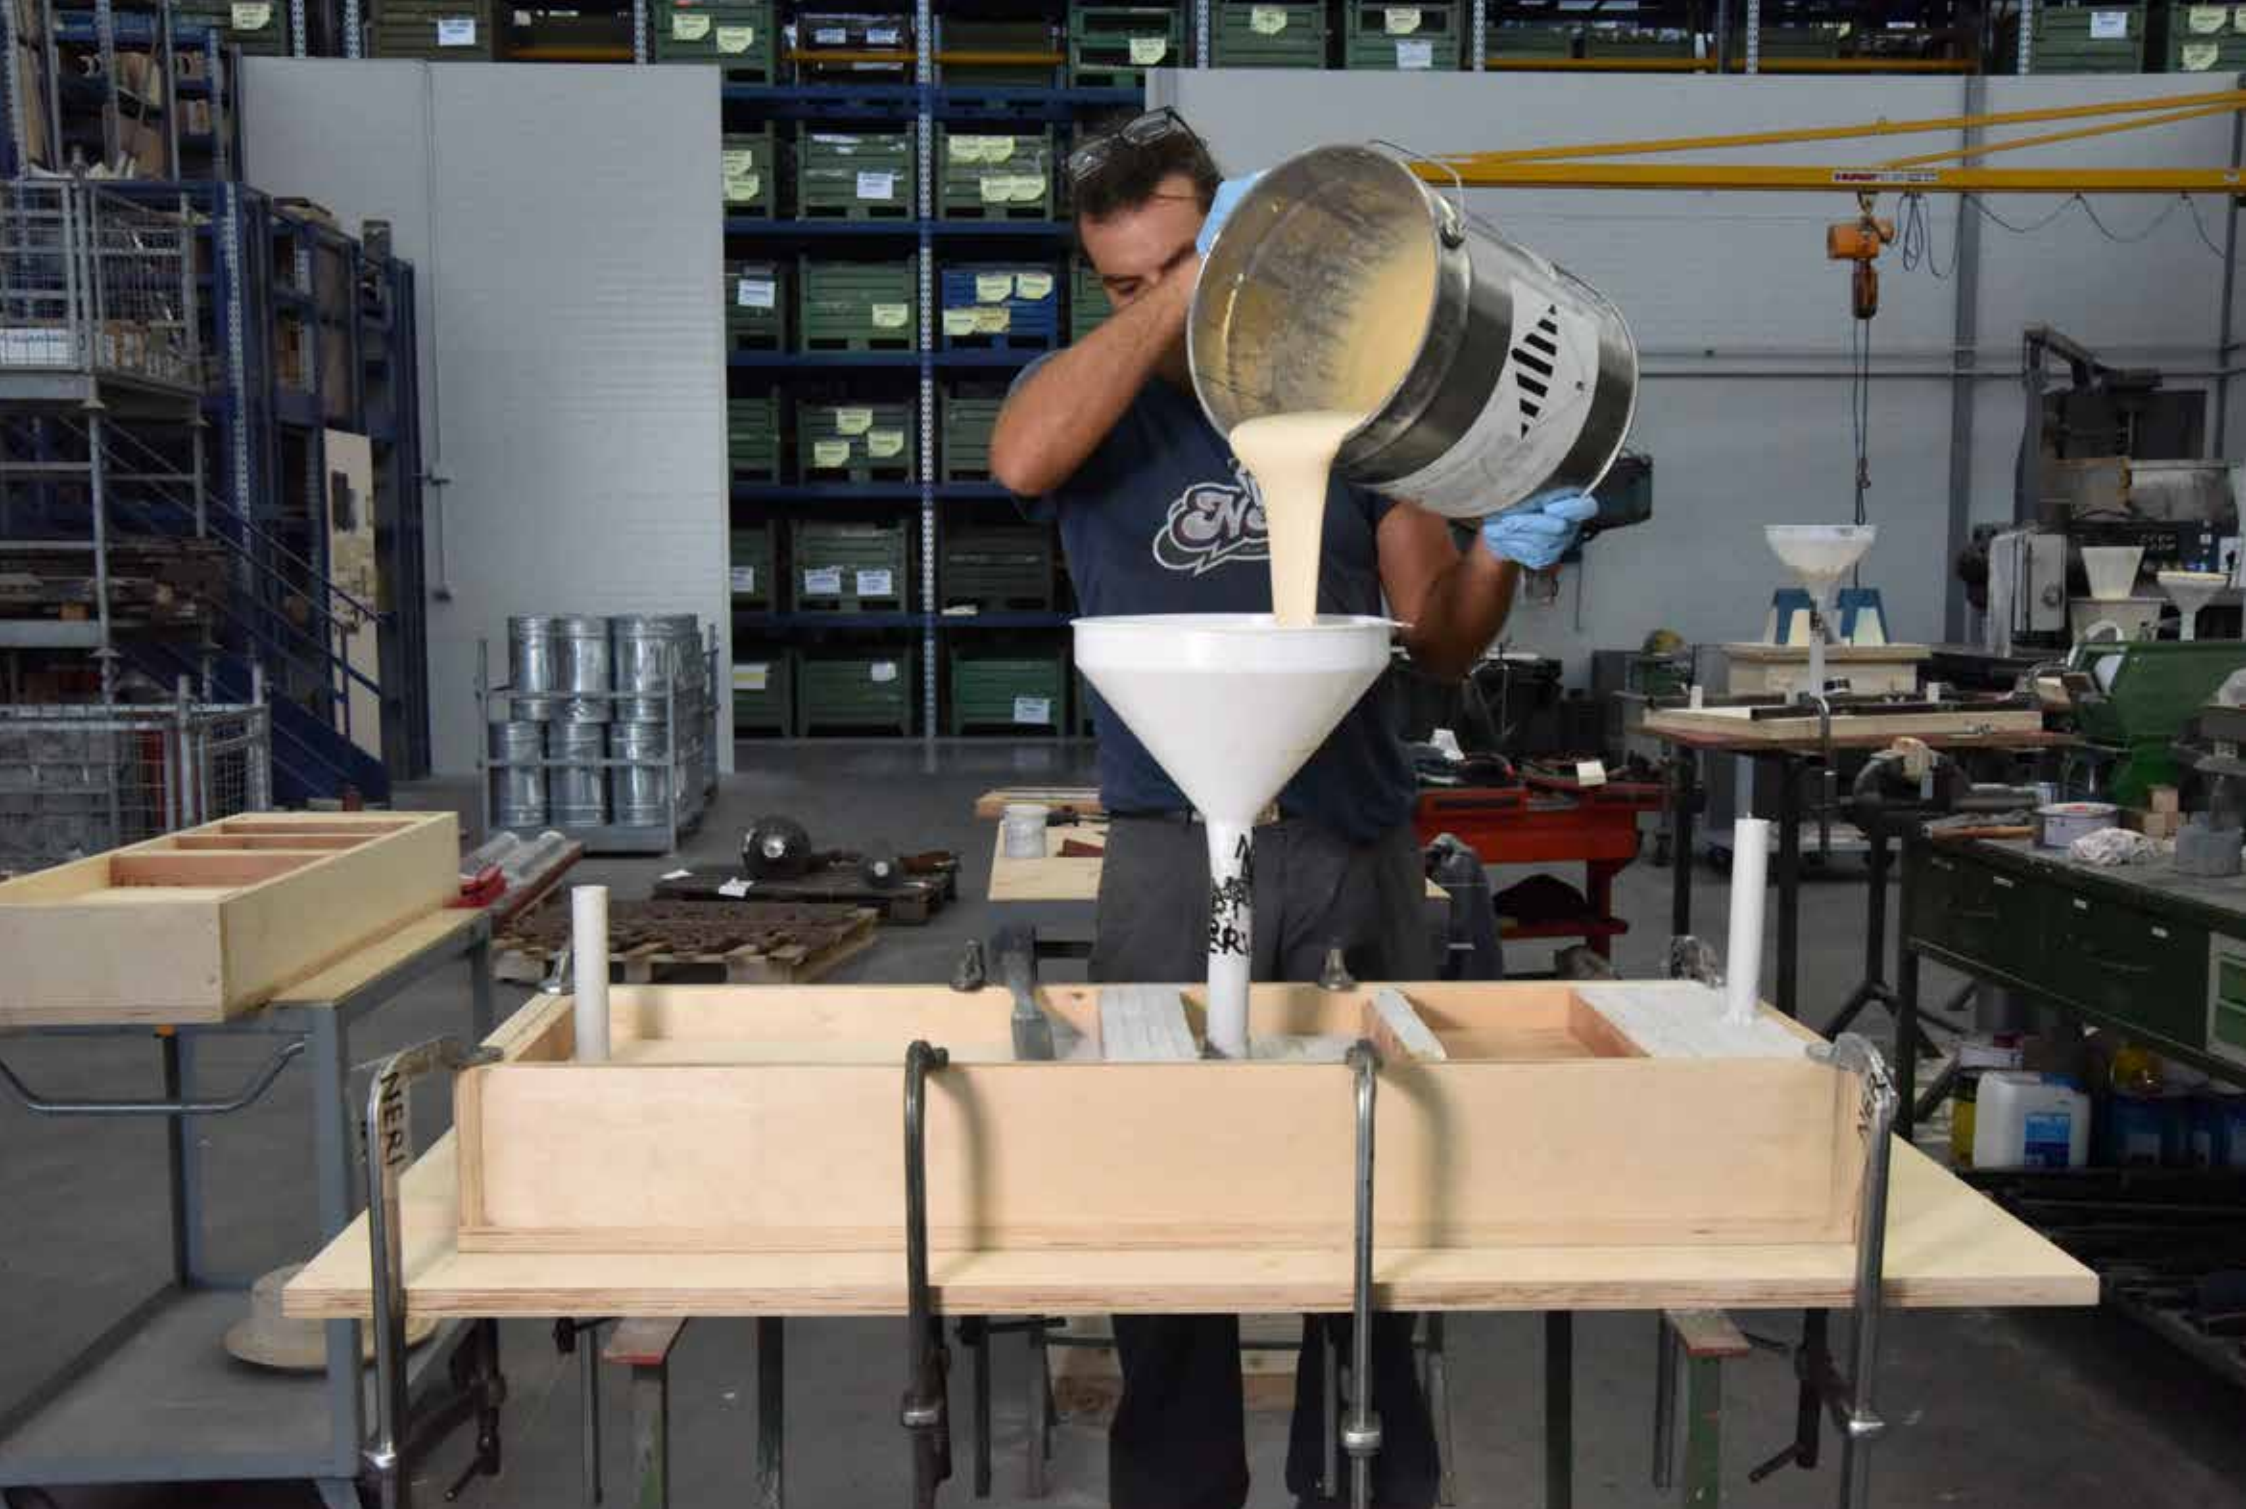
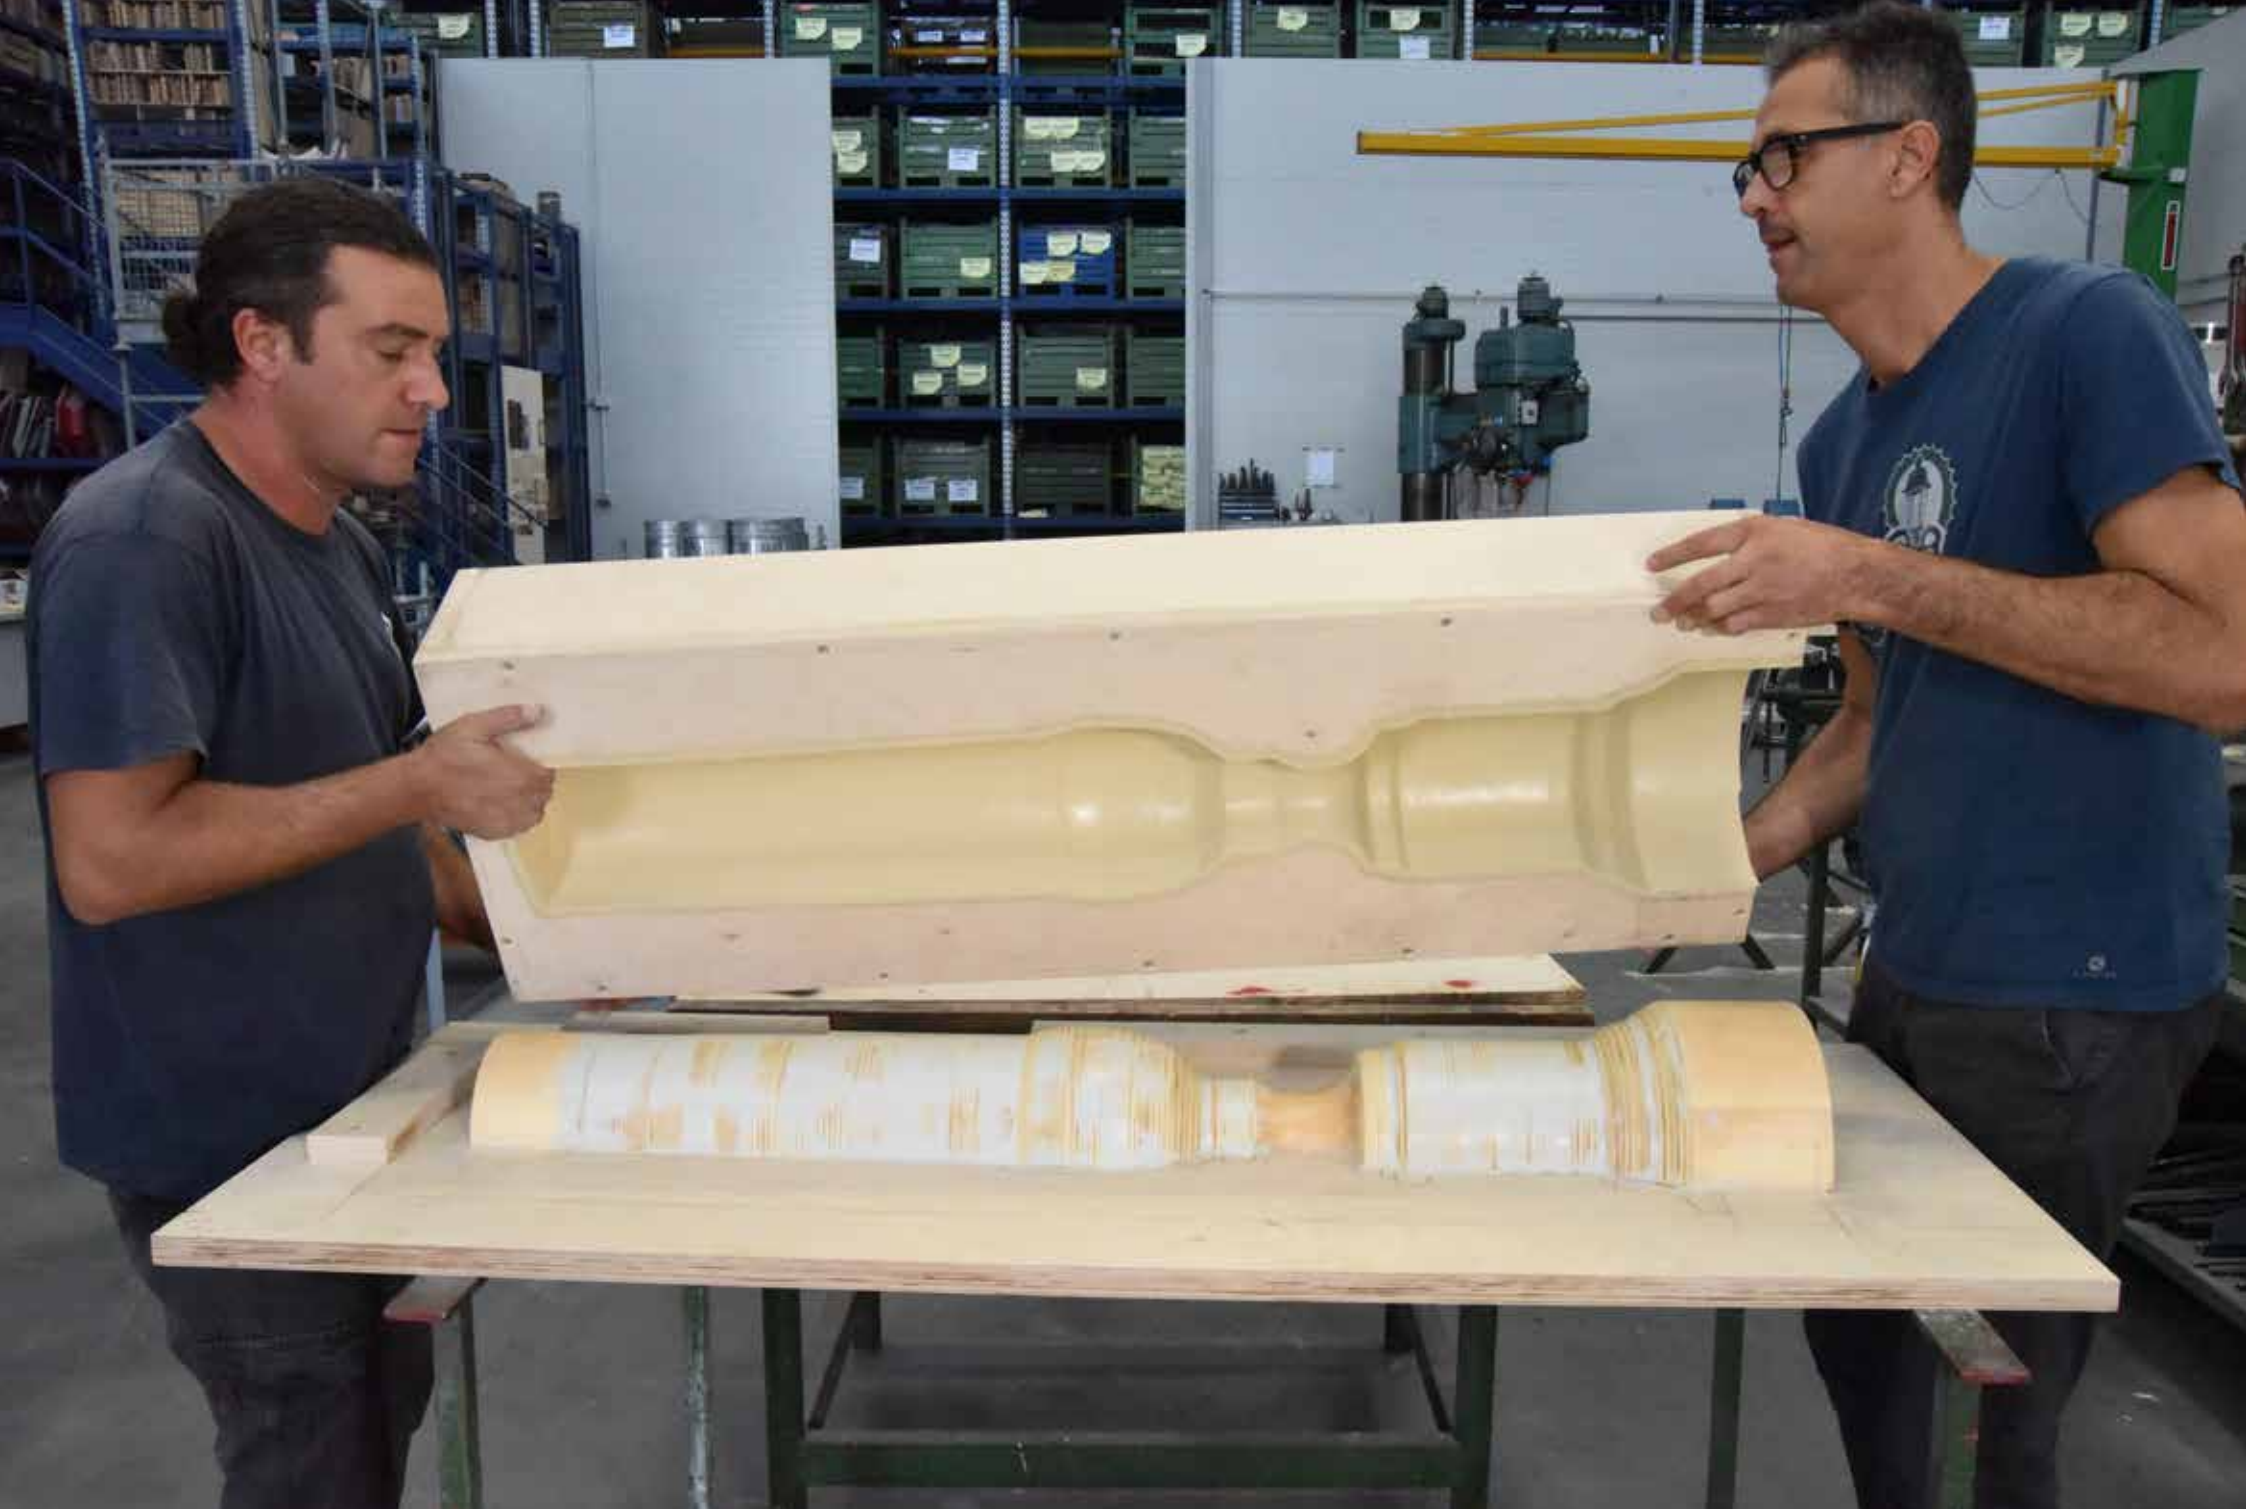
Some of the columns were irremediably compromised and a new model had to be created to reproduce them. The best conserved column was chosen and equipped with lateral “gates” in wood to allow the casting. Lastly, the “core box”, which reproduces perfectly the inner form of the column, was created. Using the external model and the core box, the parts needed to complete the pergola could be cast.
