Restoration of the cast iron
lamp posts and pergola in
the Royal Gardens of Venice

Venice (Italy) | Giardini Reali | Restoration

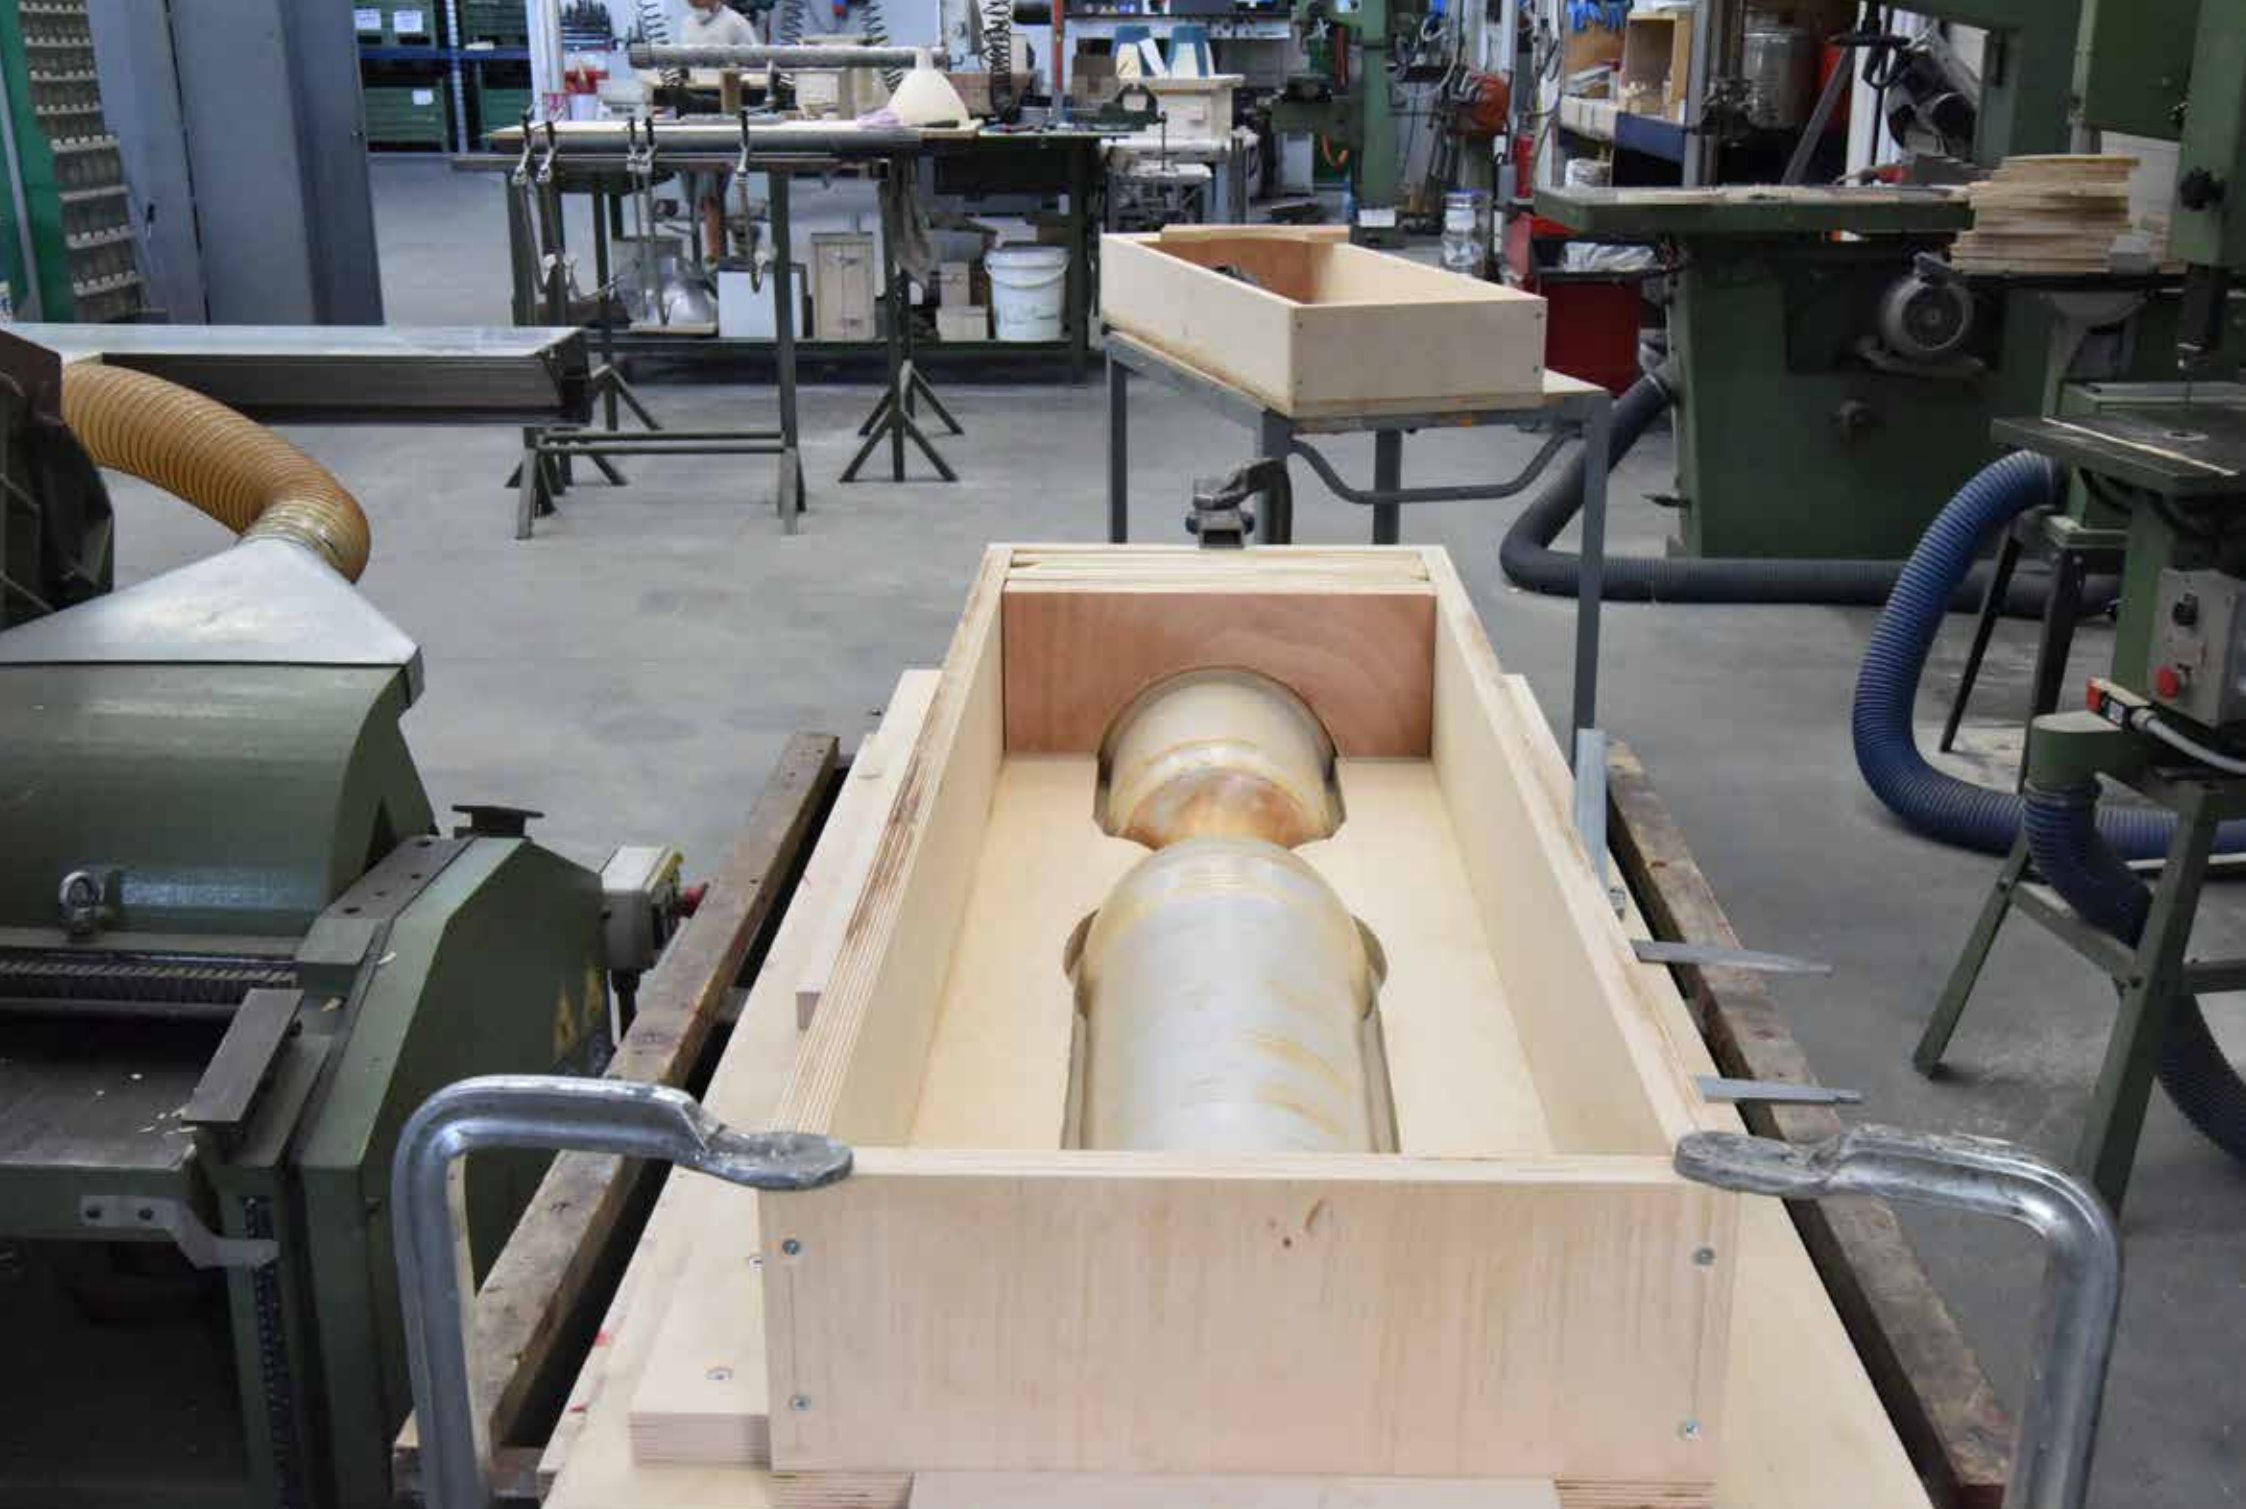
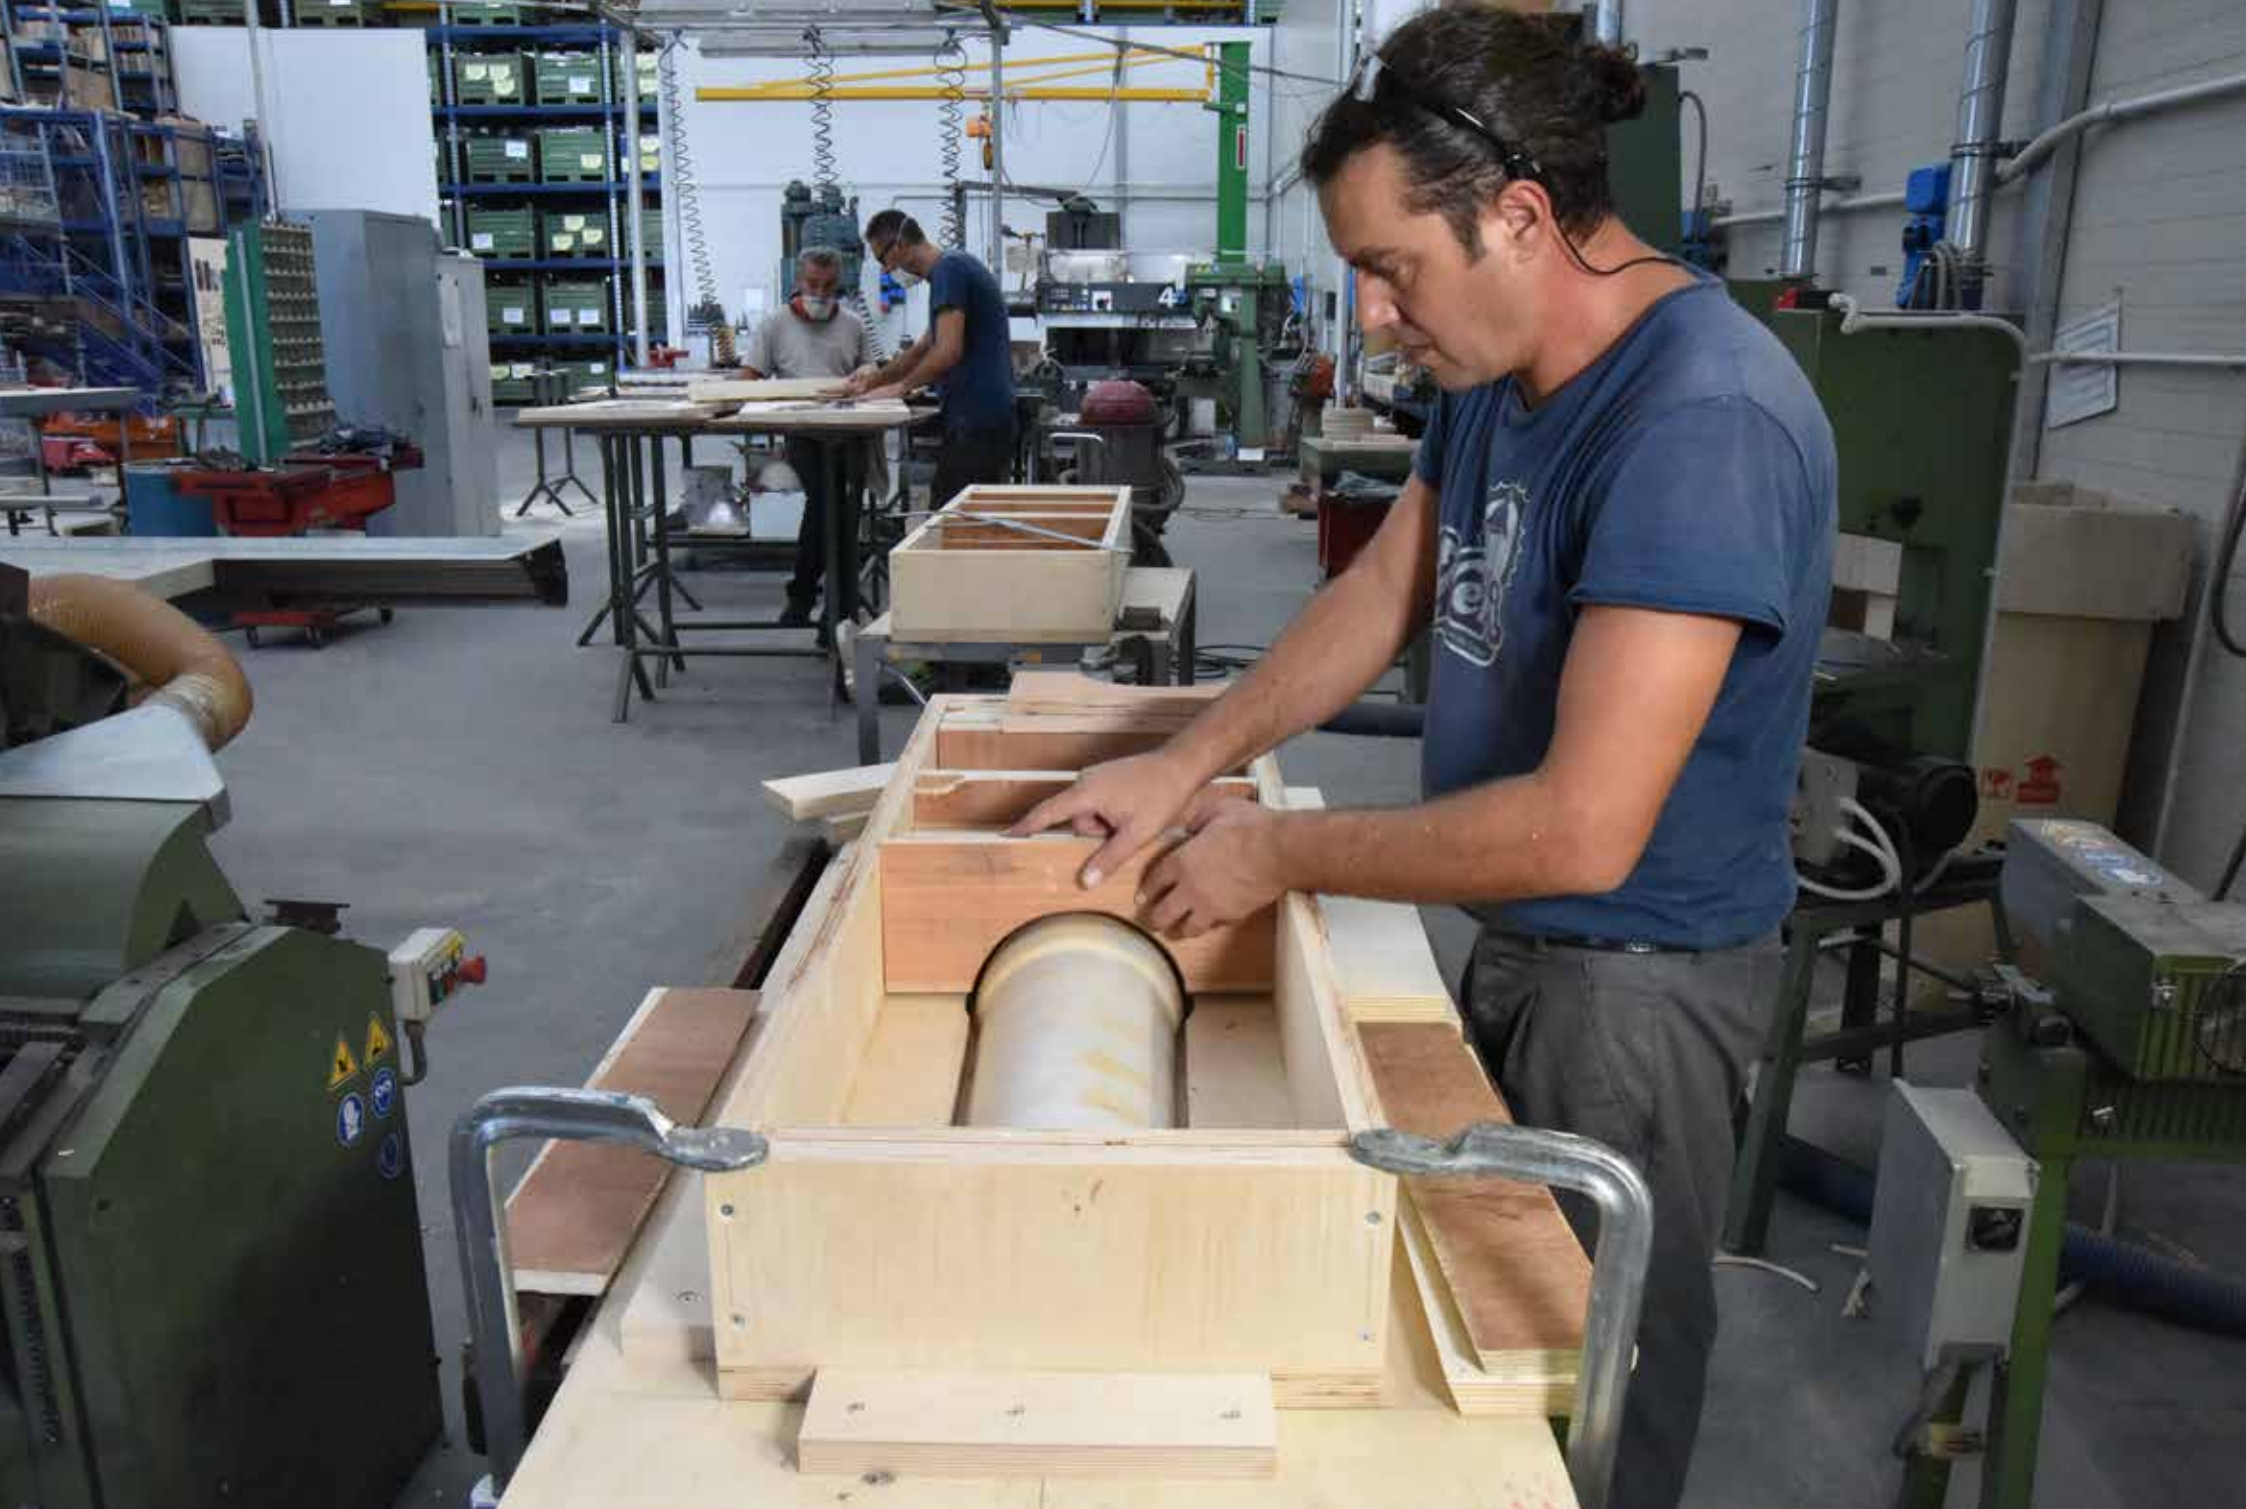
Some of the columns were irremediably compromised and a new model had to be created to reproduce them. The best conserved column was chosen and equipped with lateral “gates” in wood to allow the casting. Lastly, the “core box”, which reproduces perfectly the inner form of the column, was created. Using the external model and the core box, the parts needed to complete the pergola could be cast.

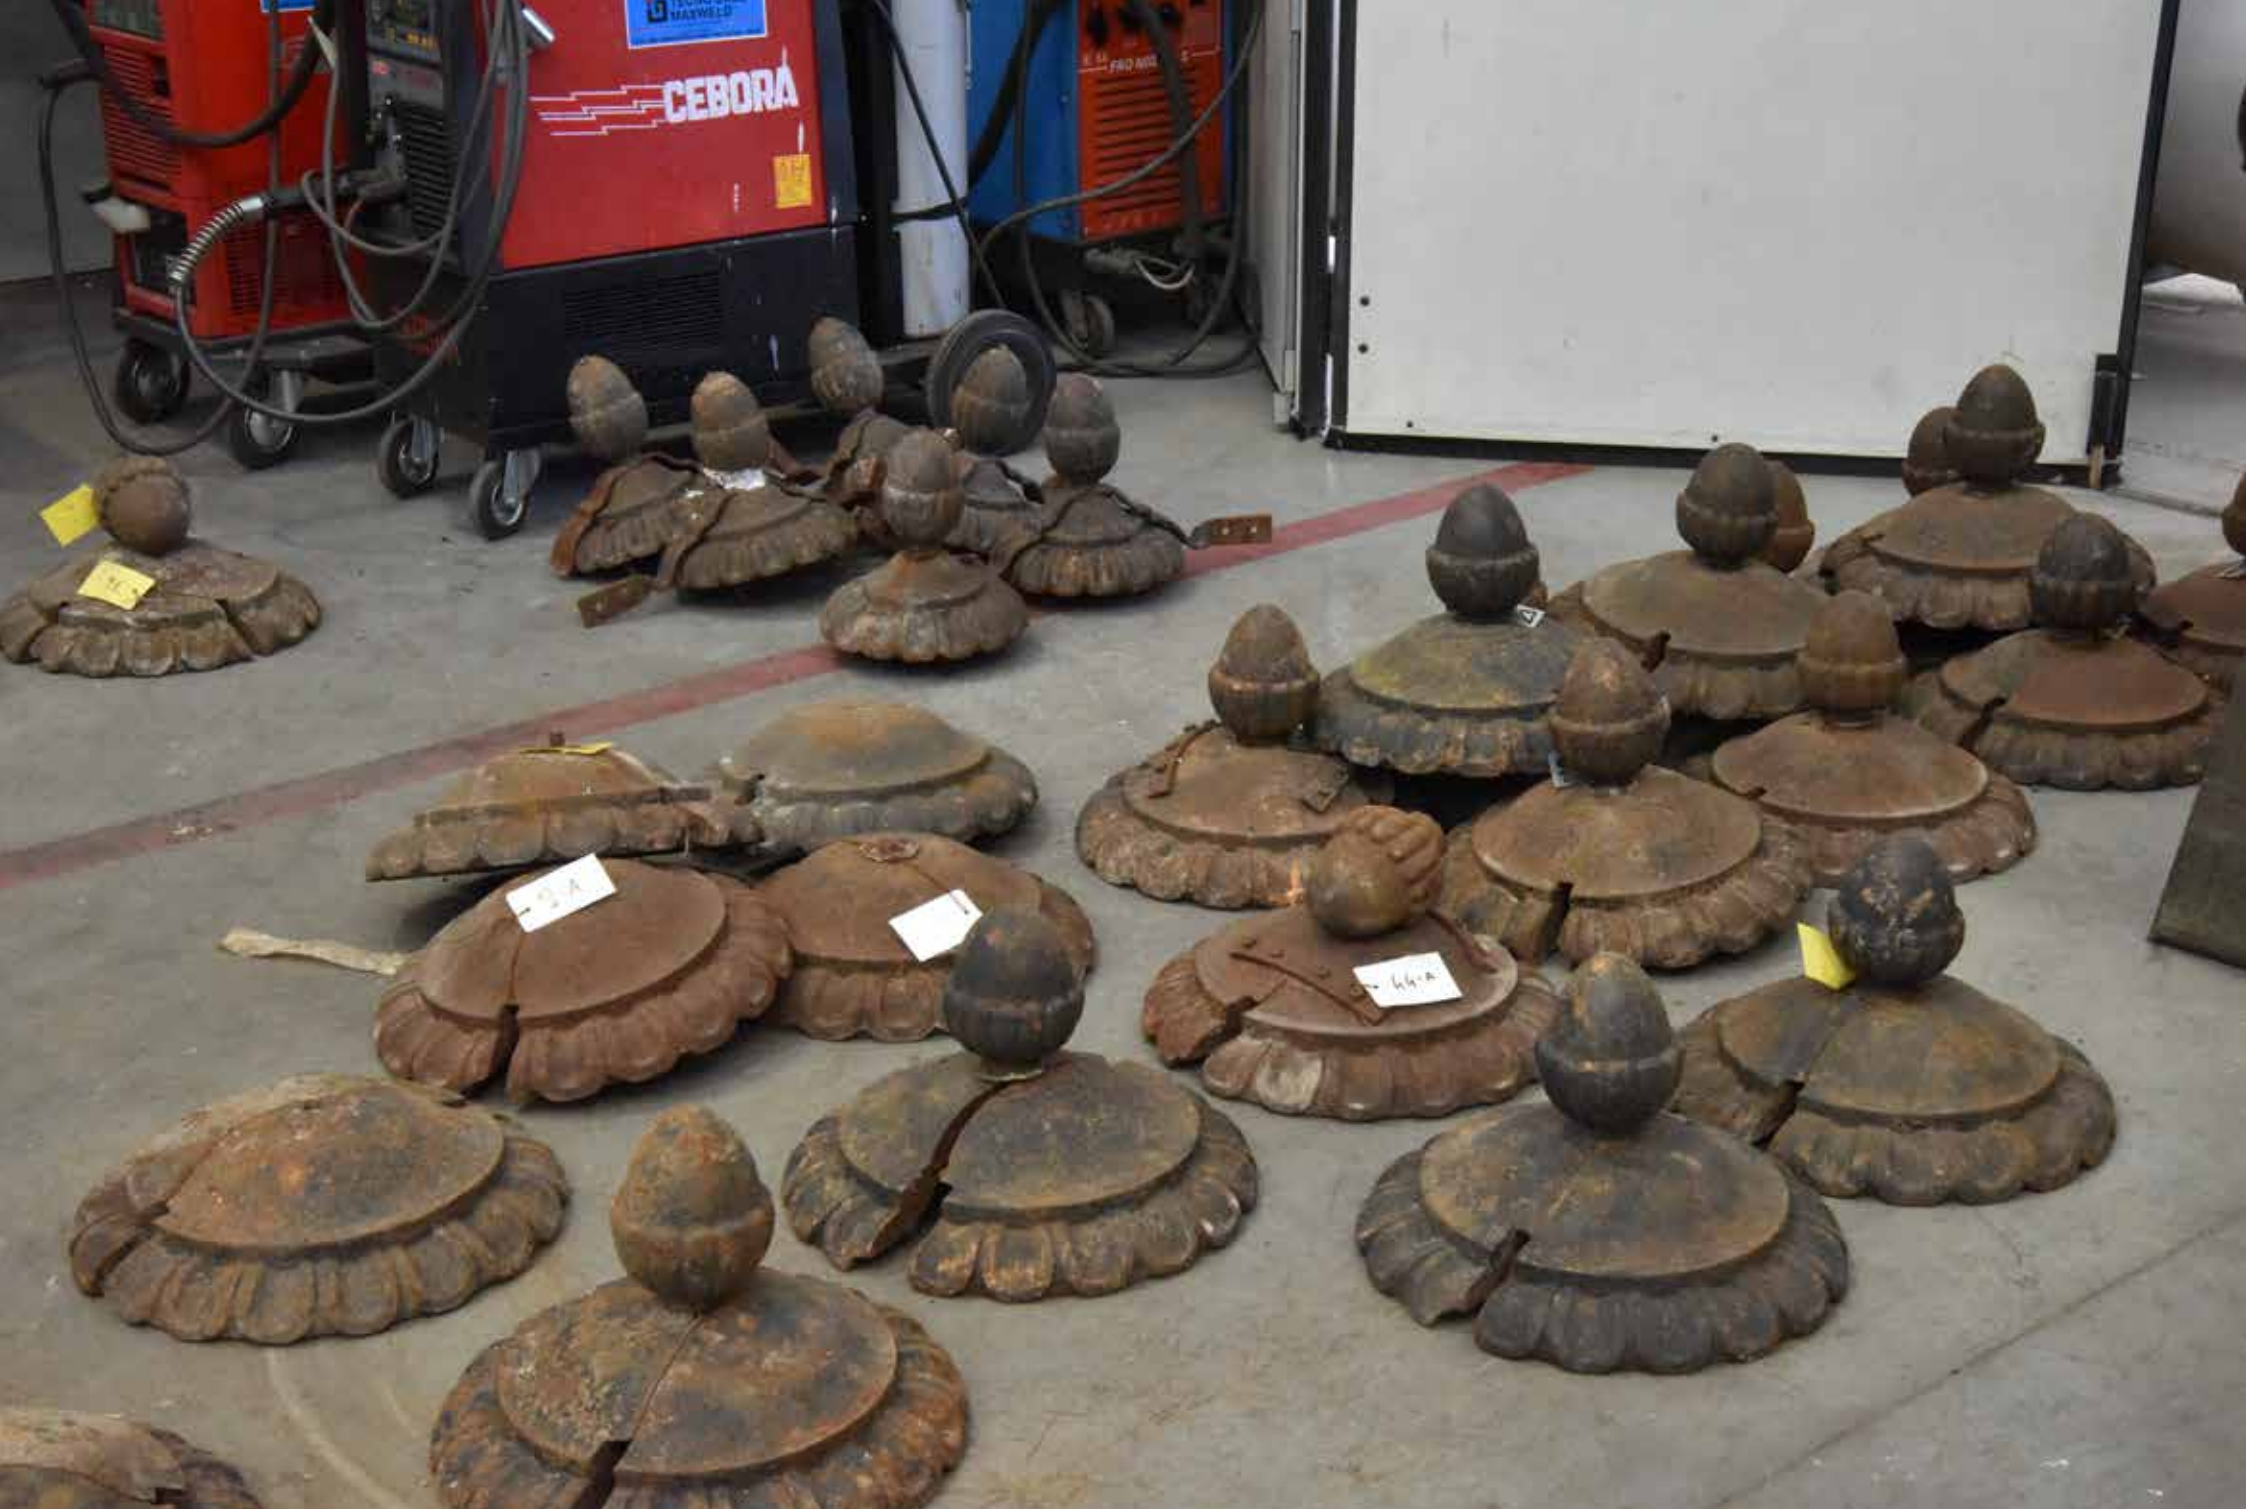
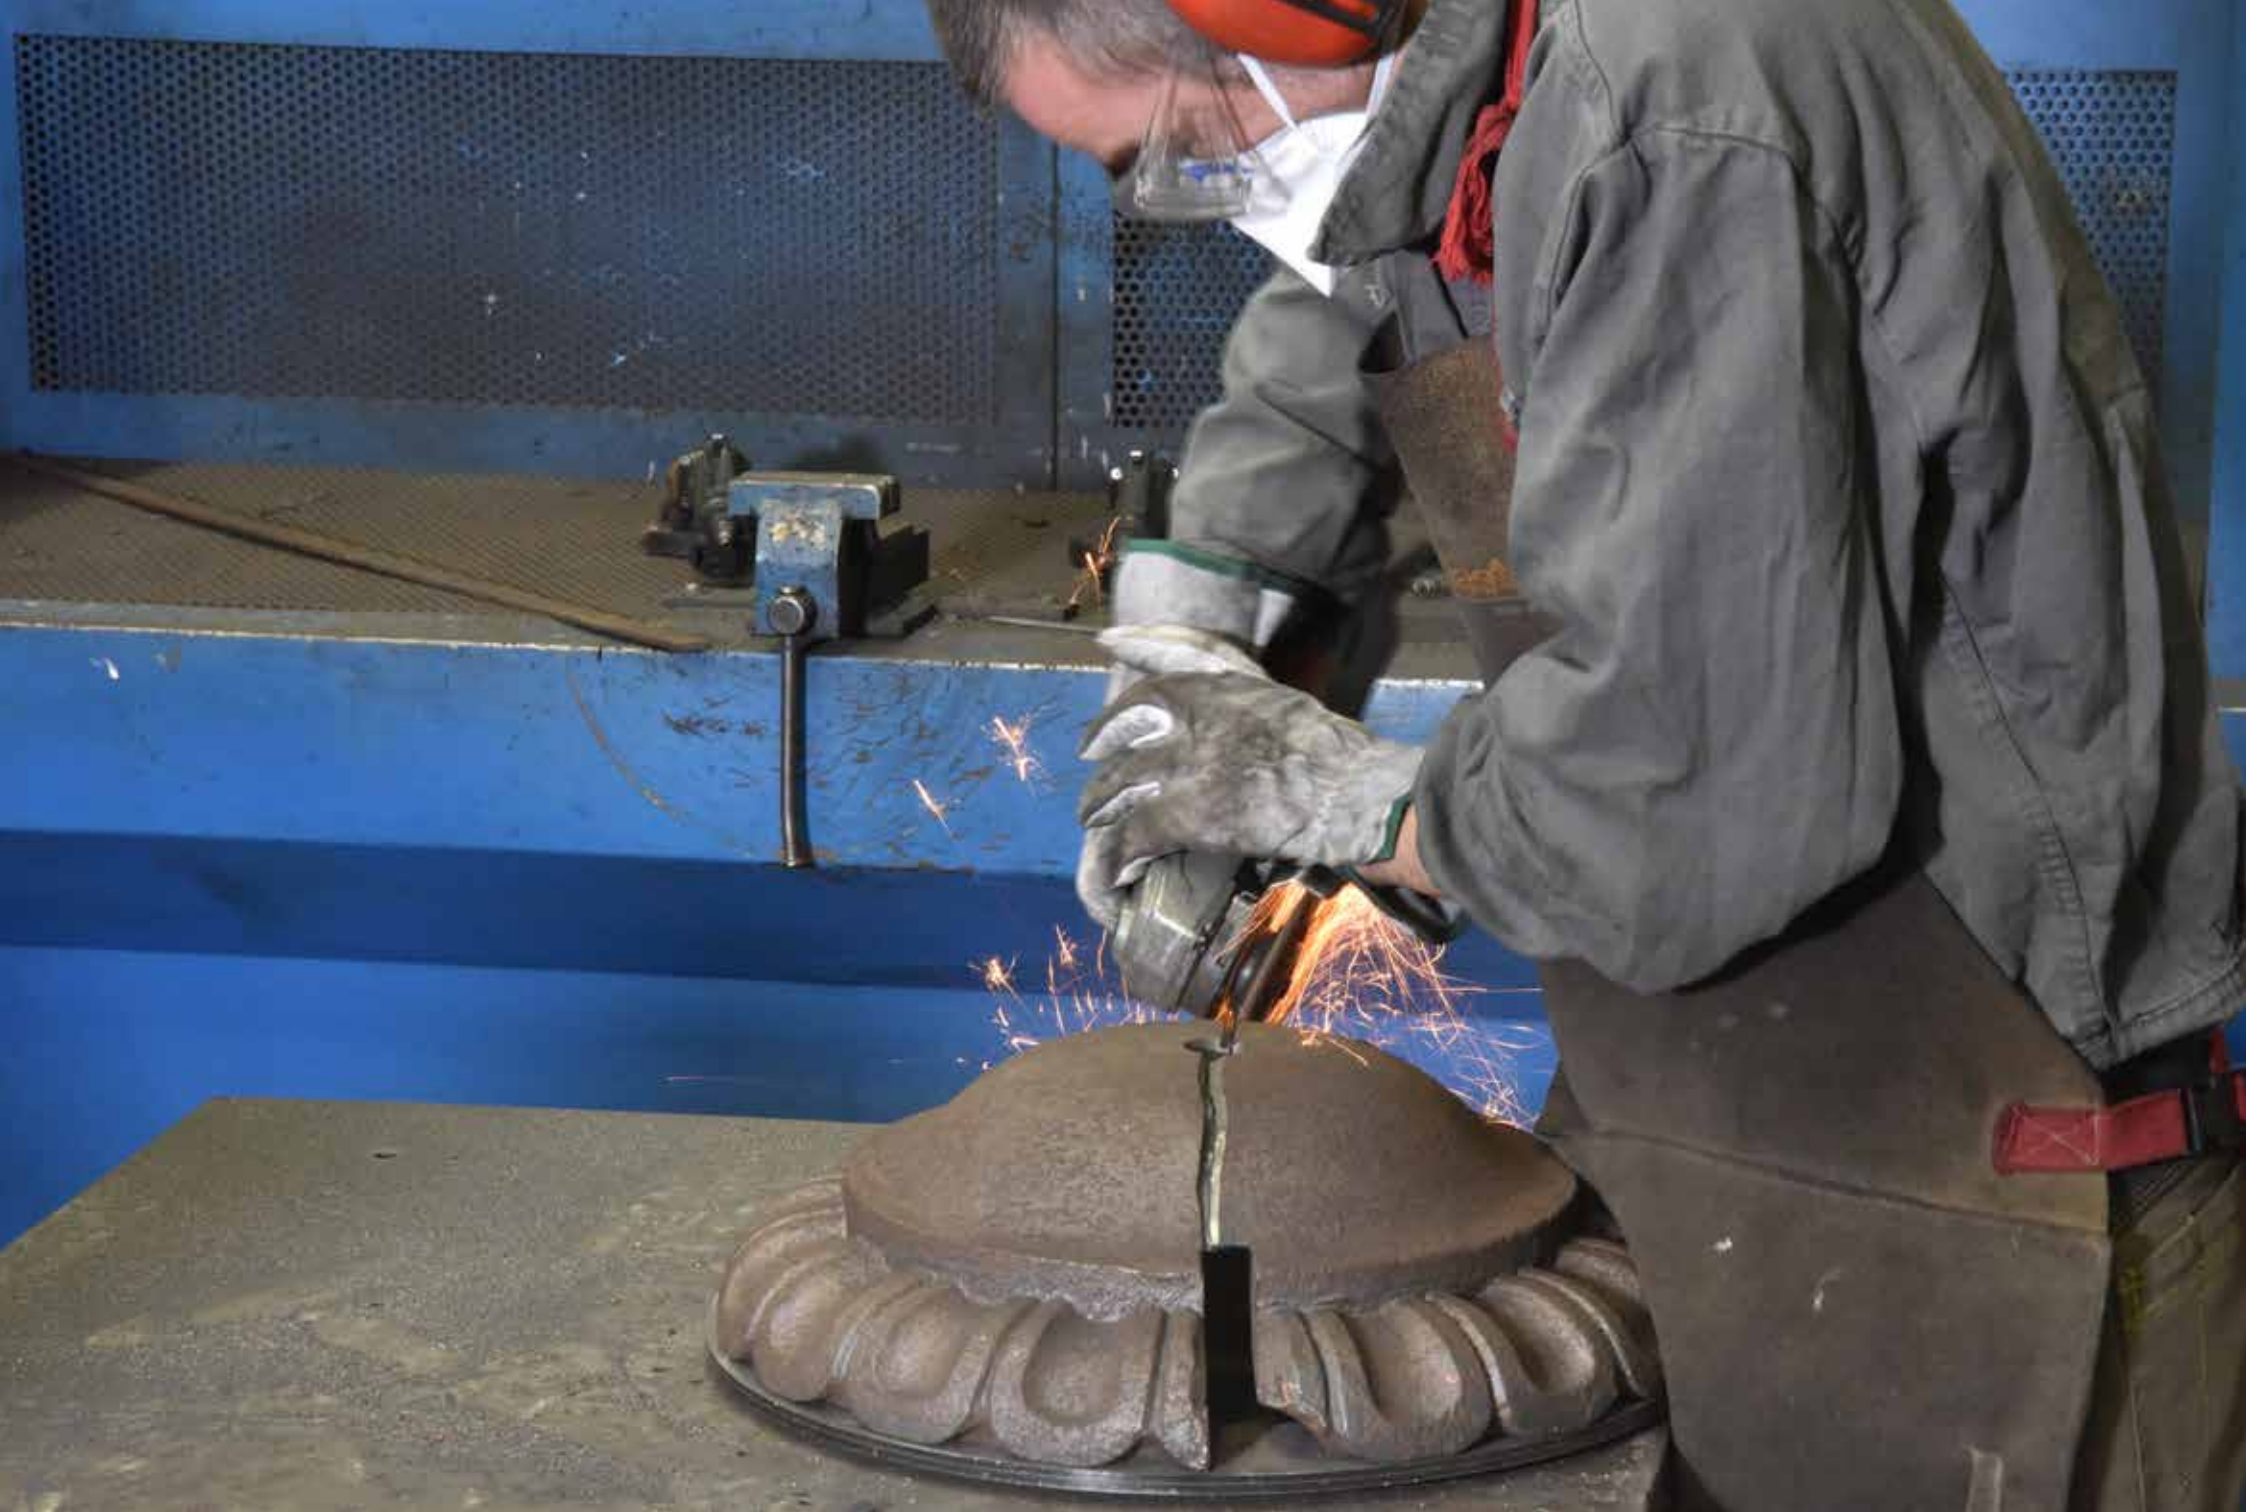
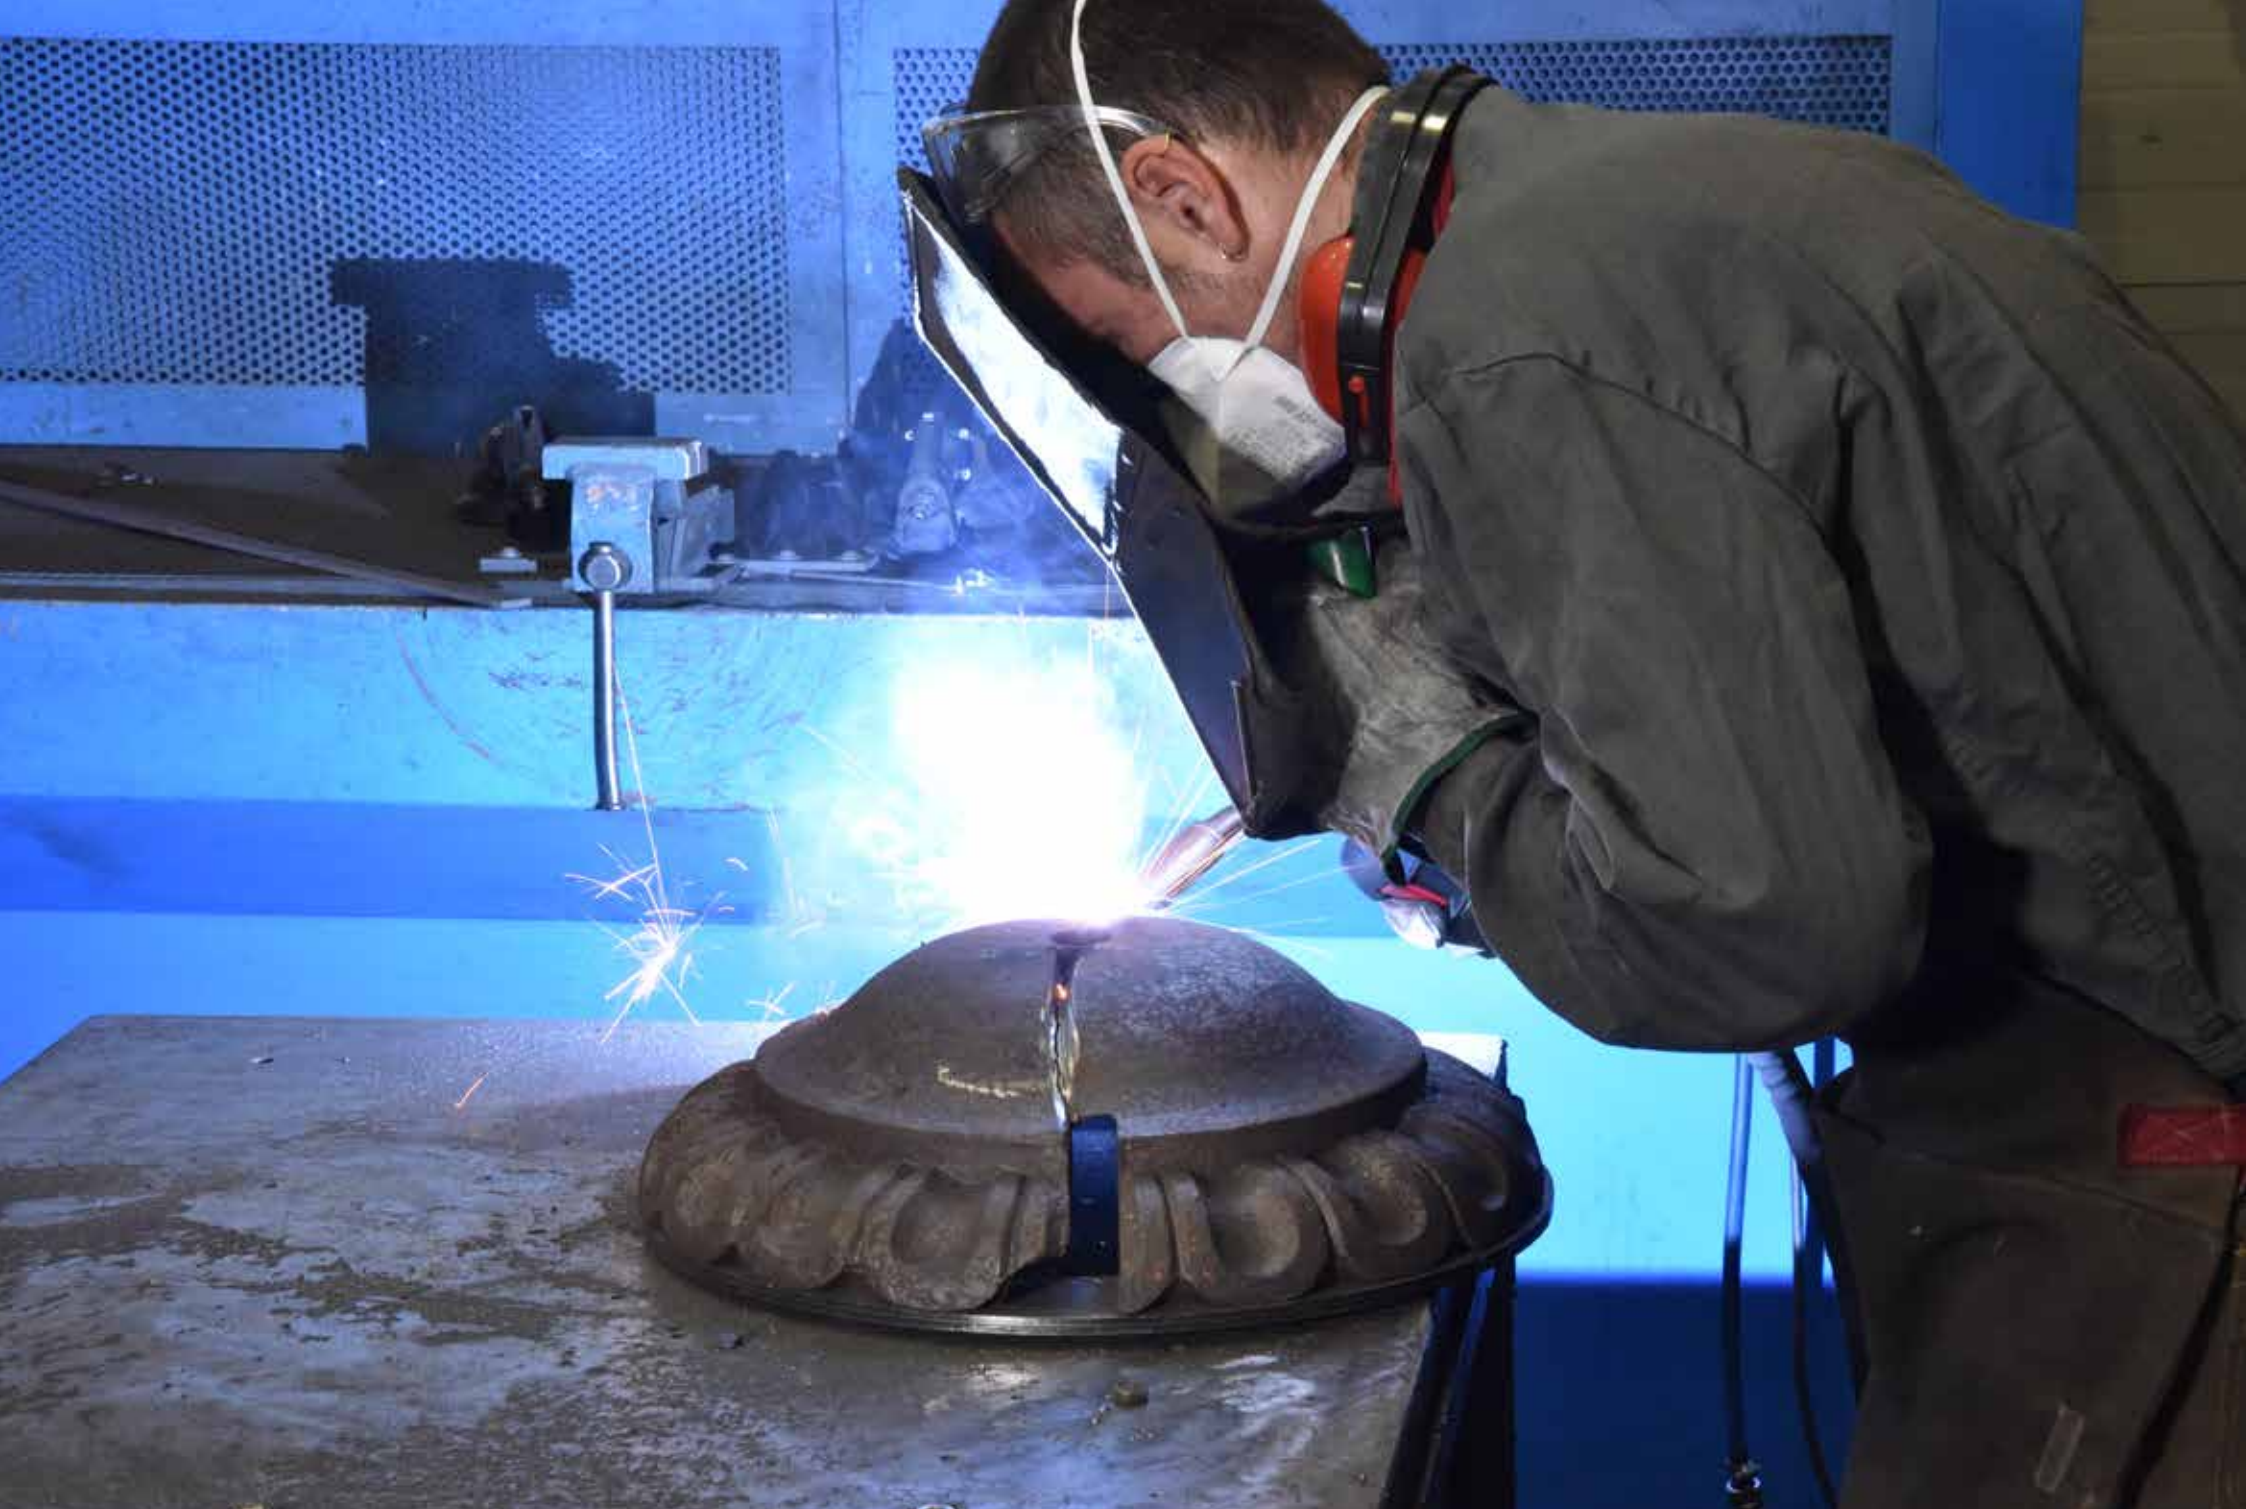
The closure caps of the columns were particularly damaged. At some time in the past, those that had snapped had been crudely repaired with iron rivets. This time, the broken parts were welded together and a counter-plate was applied below.
