Restoration of the cast iron
lamp posts and pergola in
the Royal Gardens of Venice

Venice (Italy) | Giardini Reali | Restoration

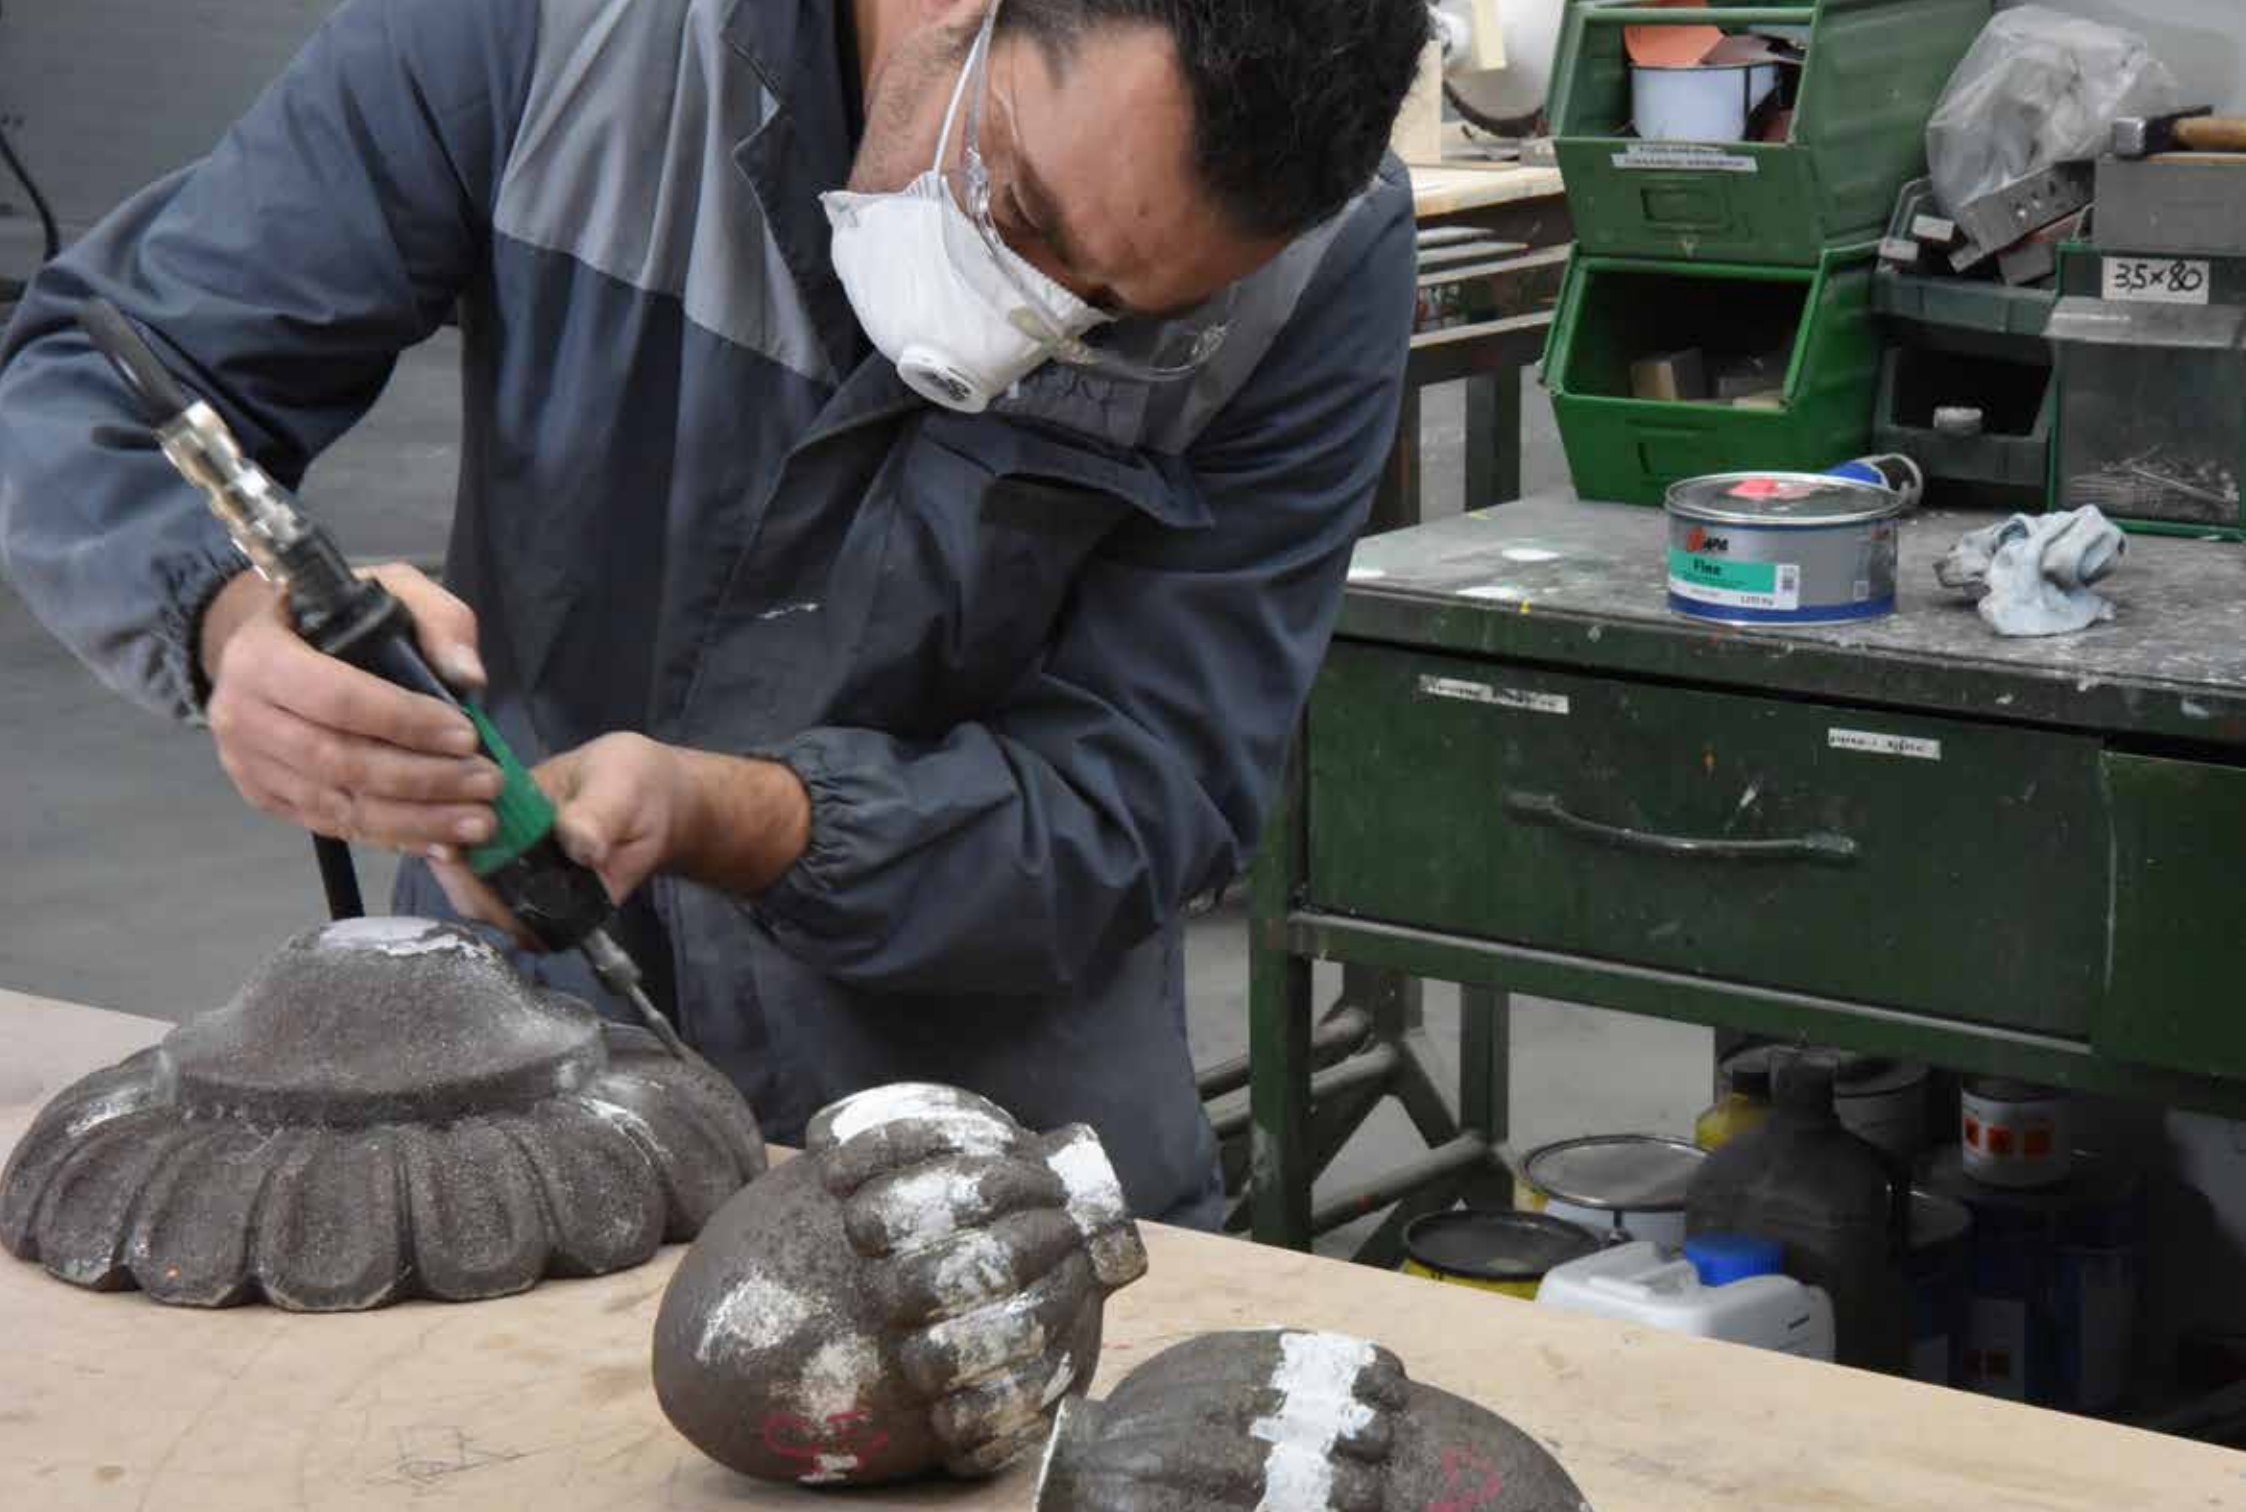
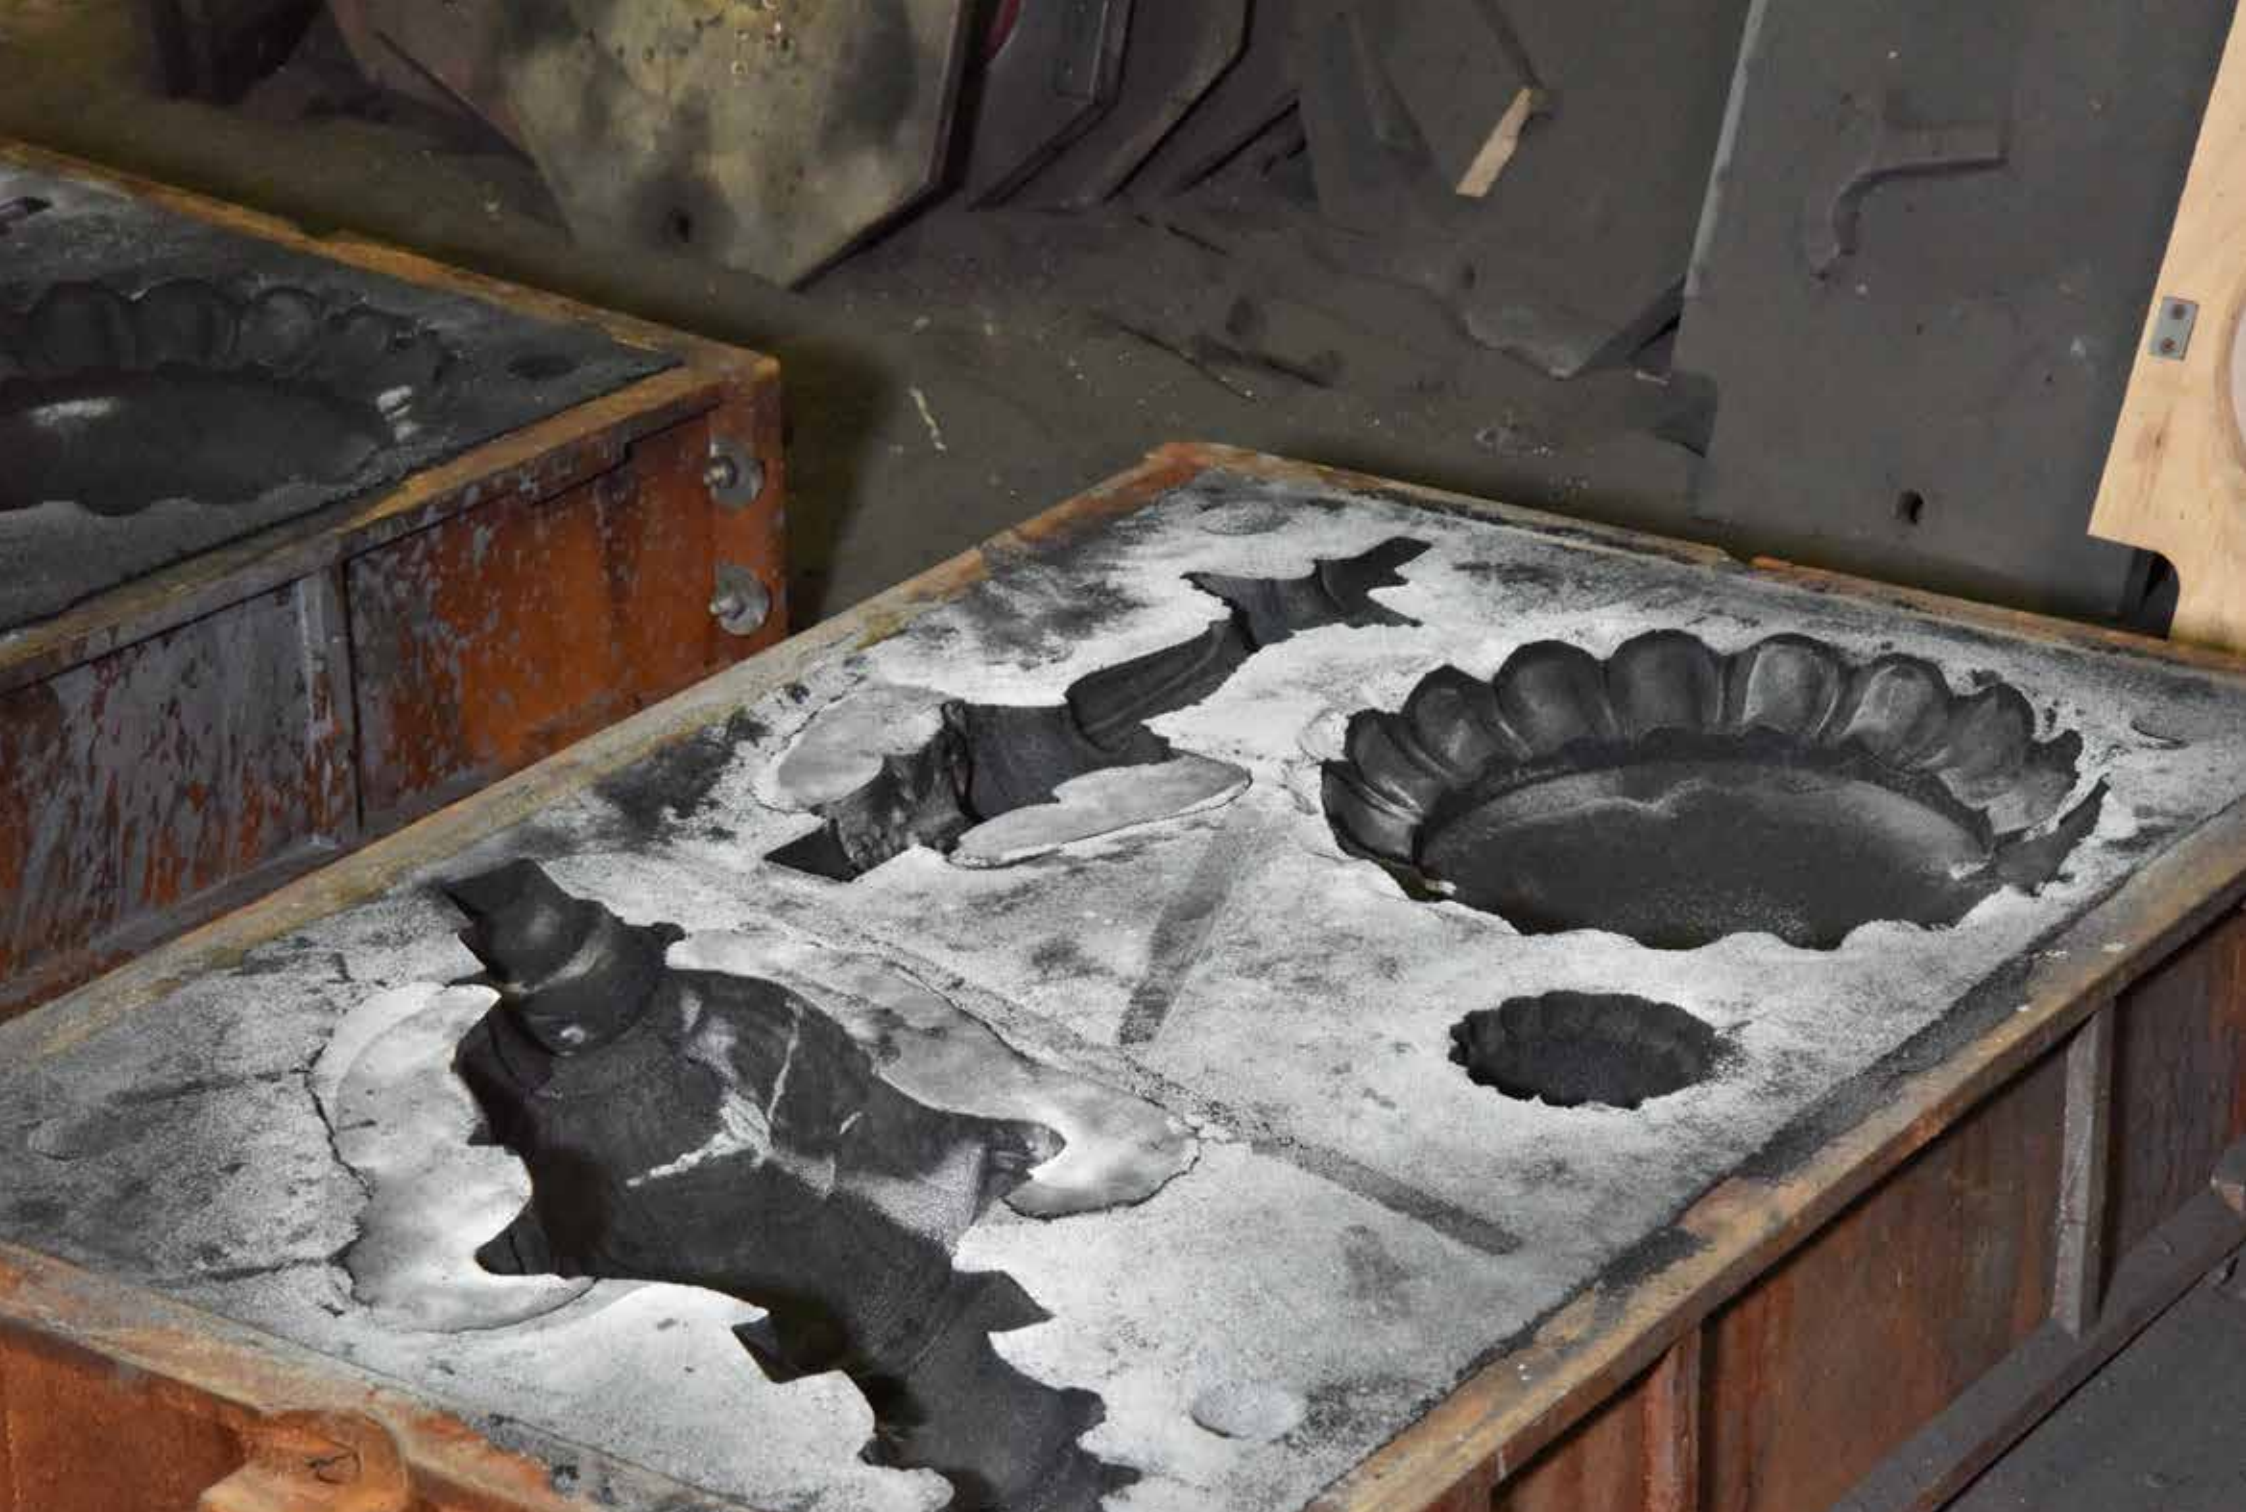
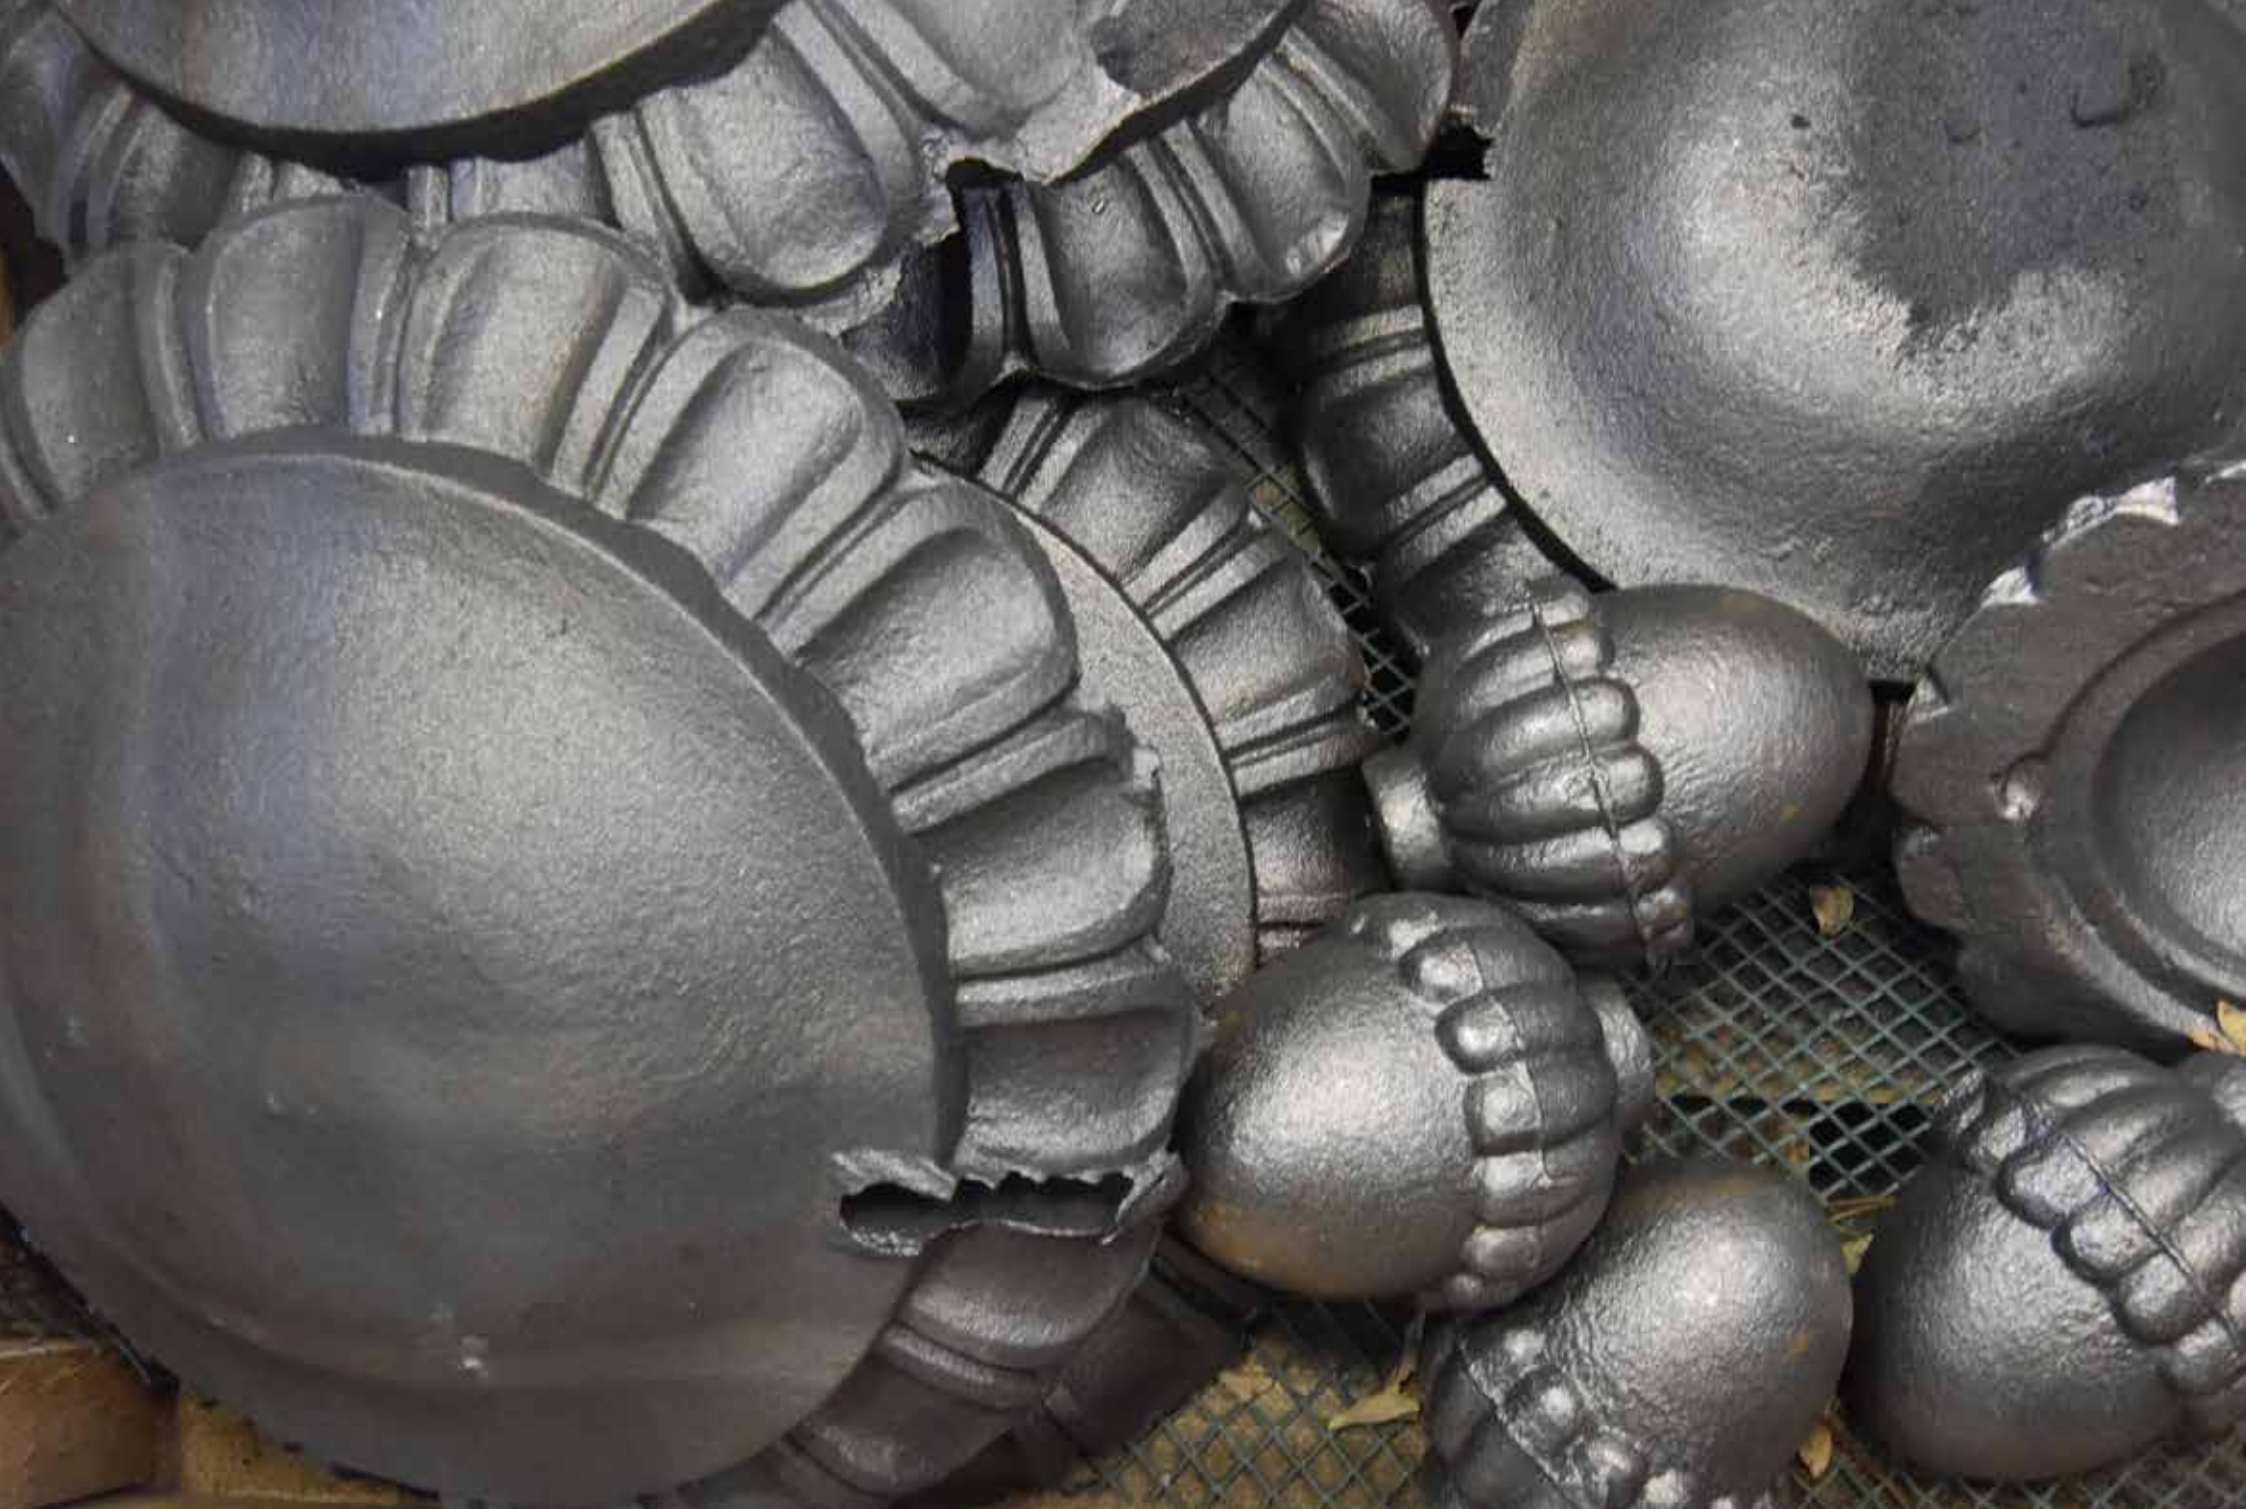
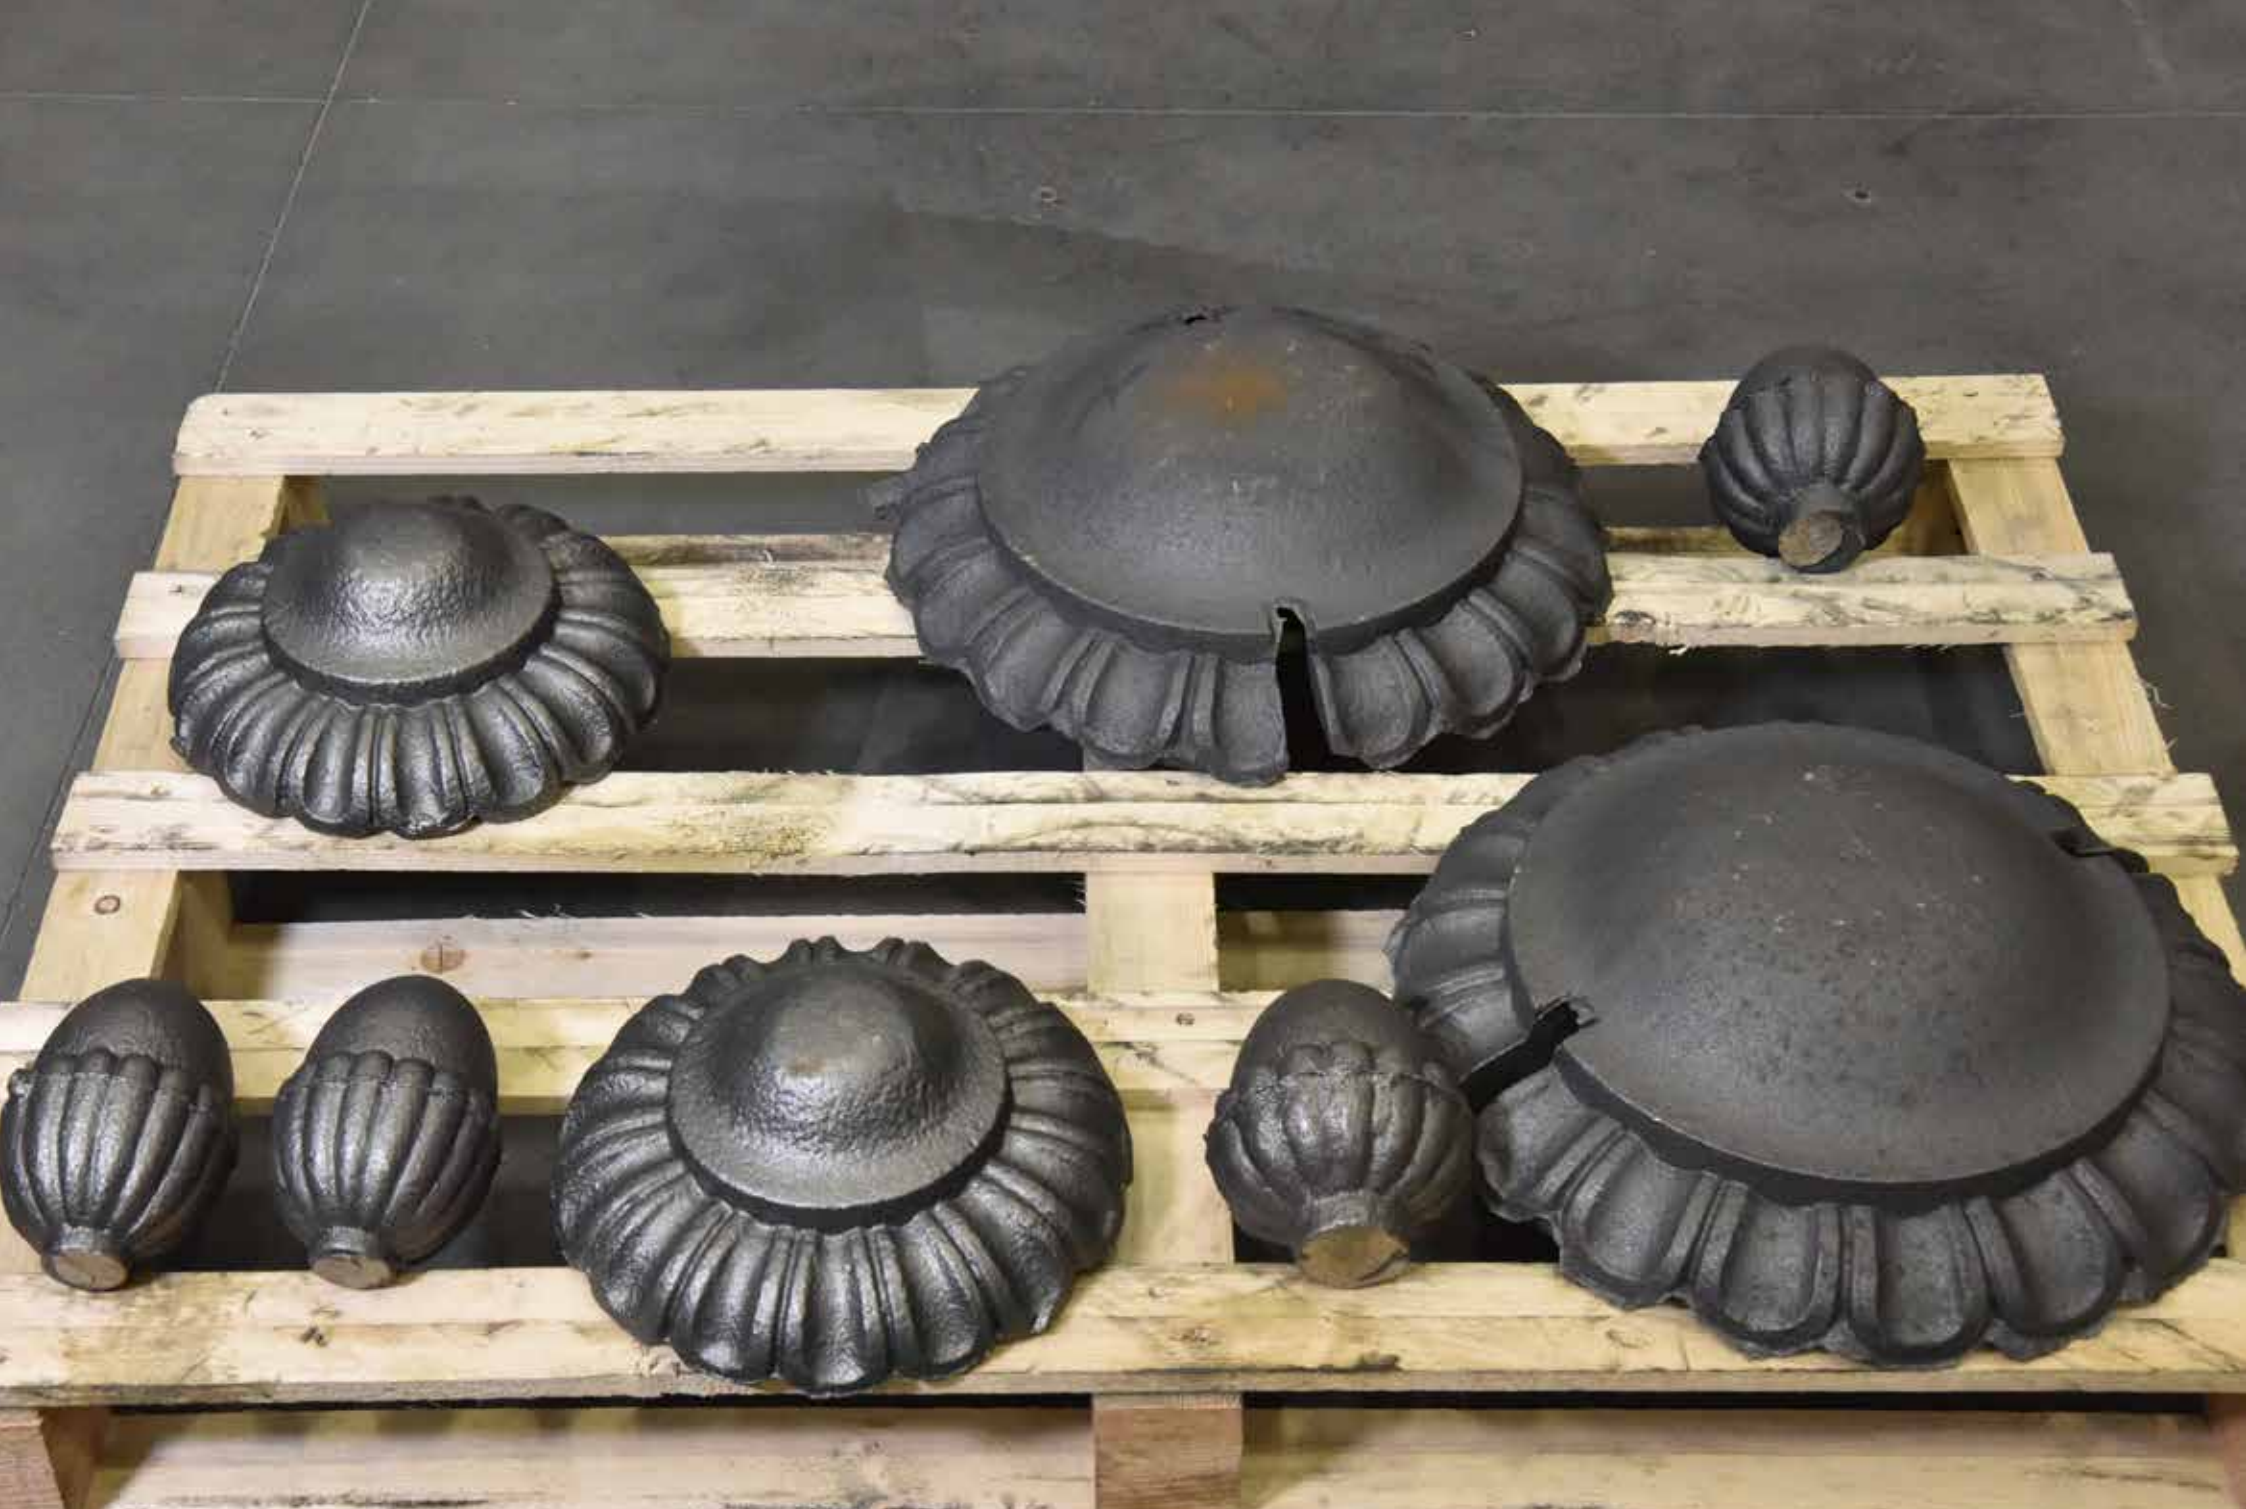
Not all the parts had been saved, however. Four were missing or were irretrievably broken. As with the other parts, the best conserved items were chosen and used as a model for new castings.
