Restoration of the cast iron
lamp posts and pergola in
the Royal Gardens of Venice

Venice (Italy) | Giardini Reali | Restoration

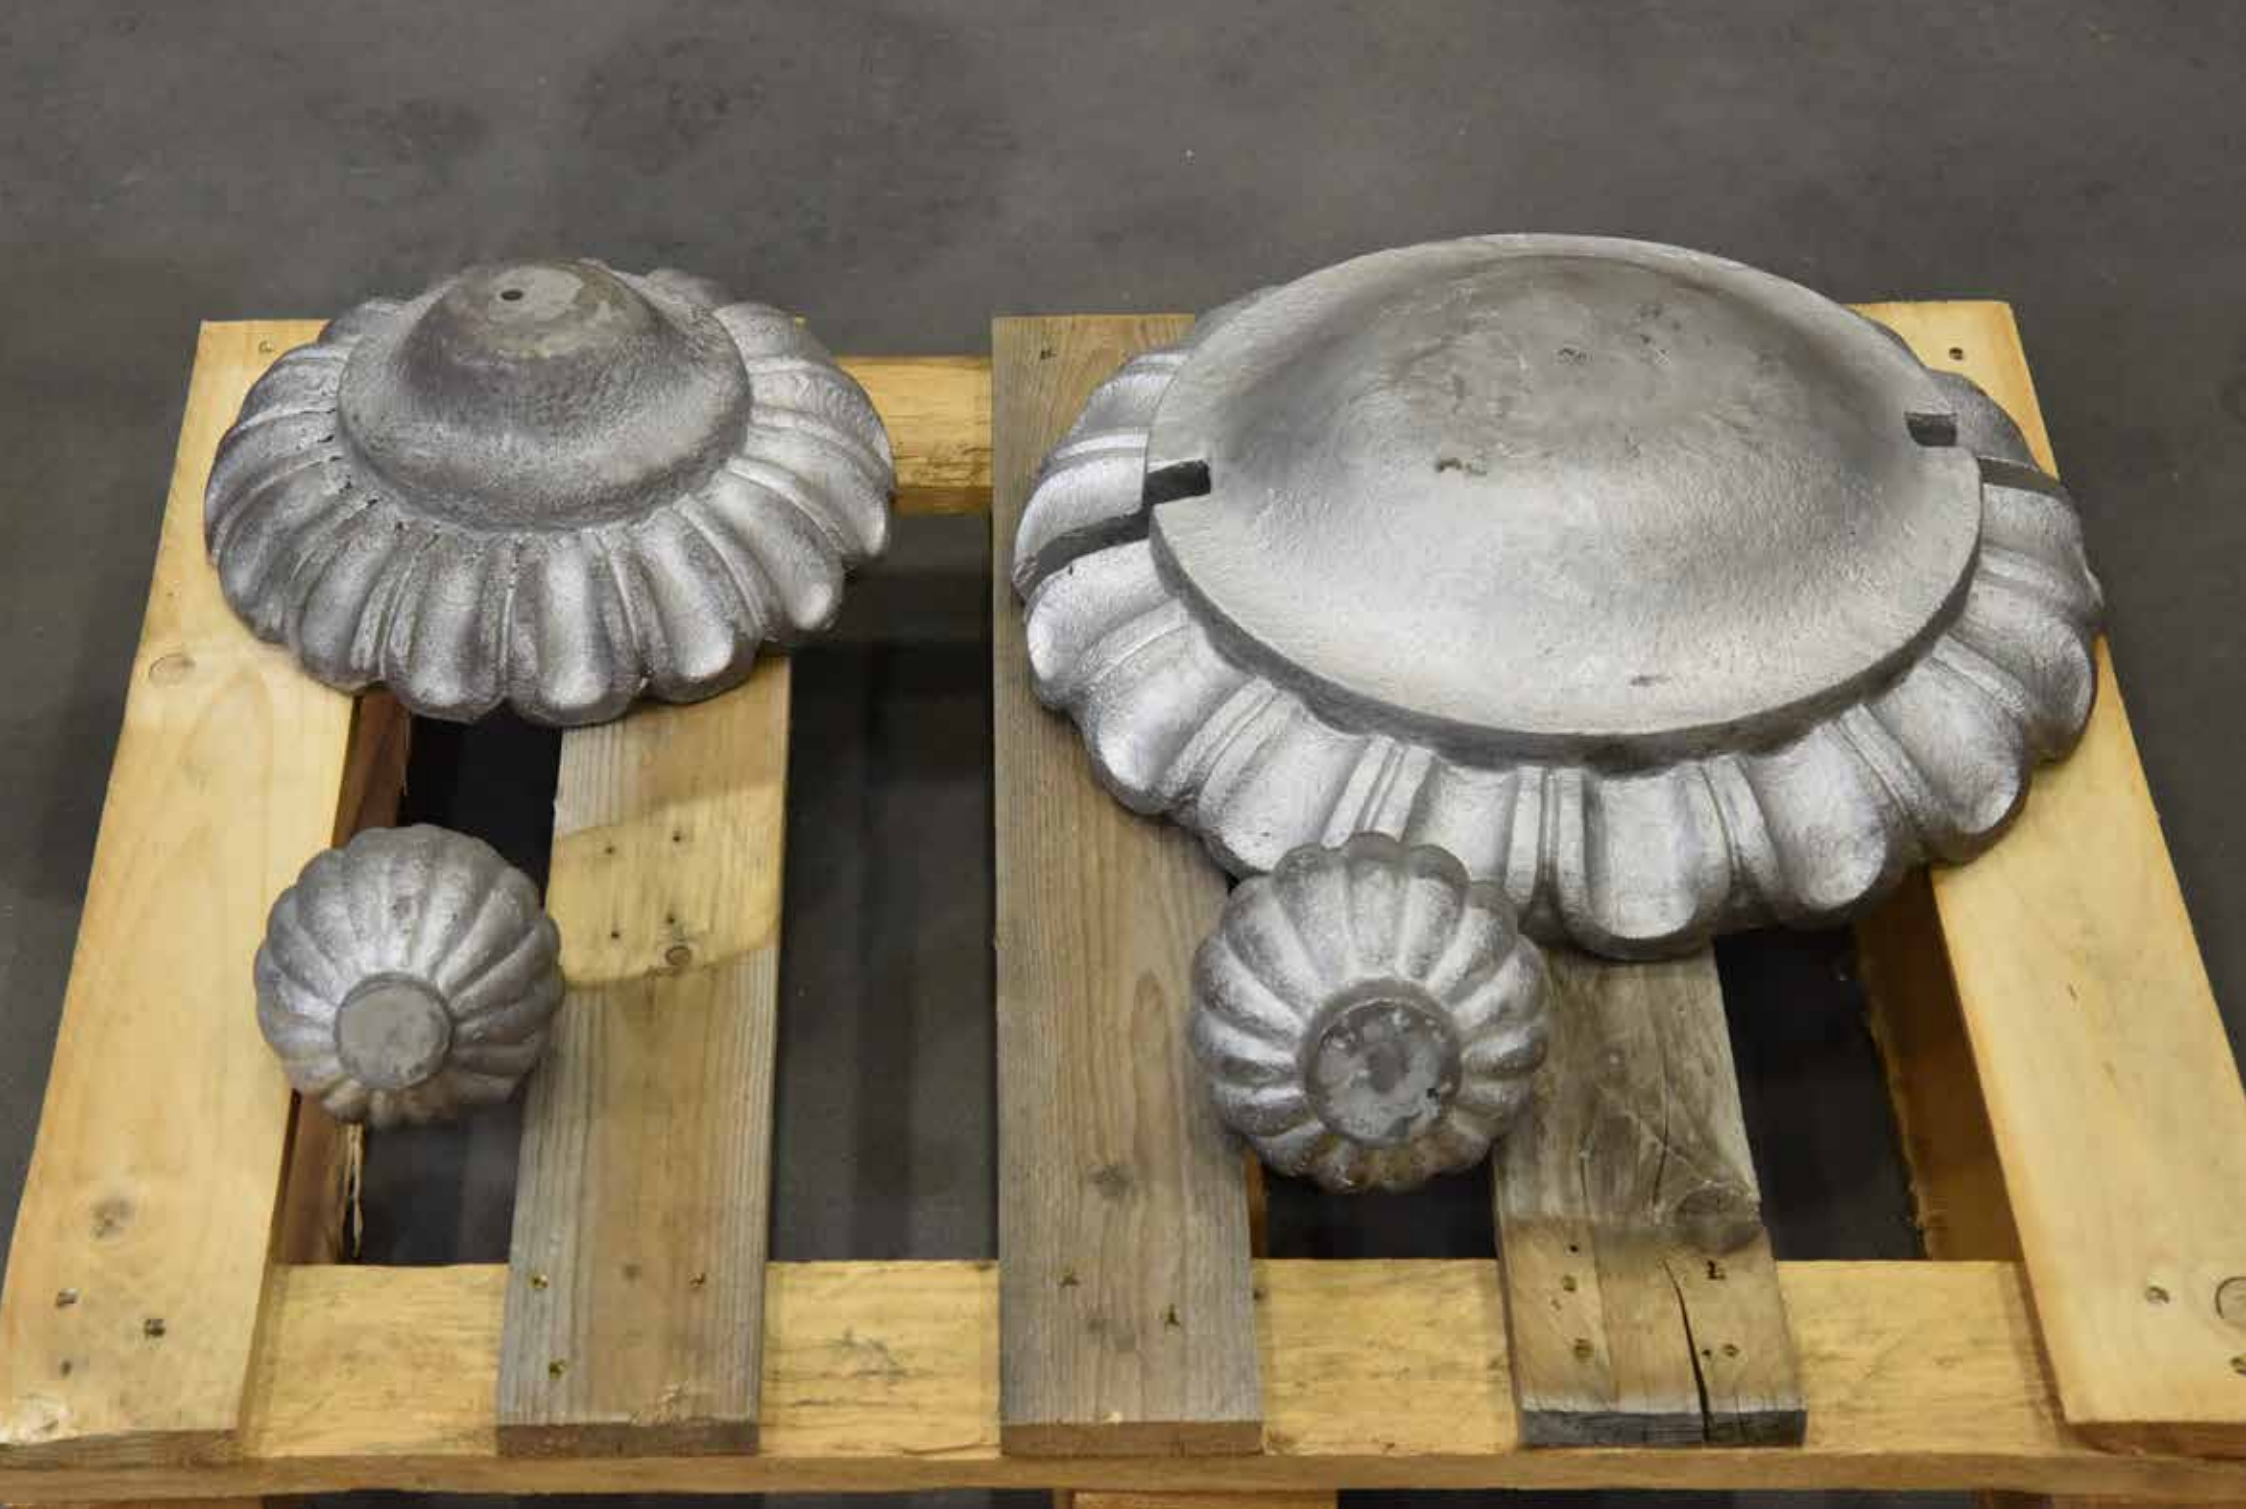
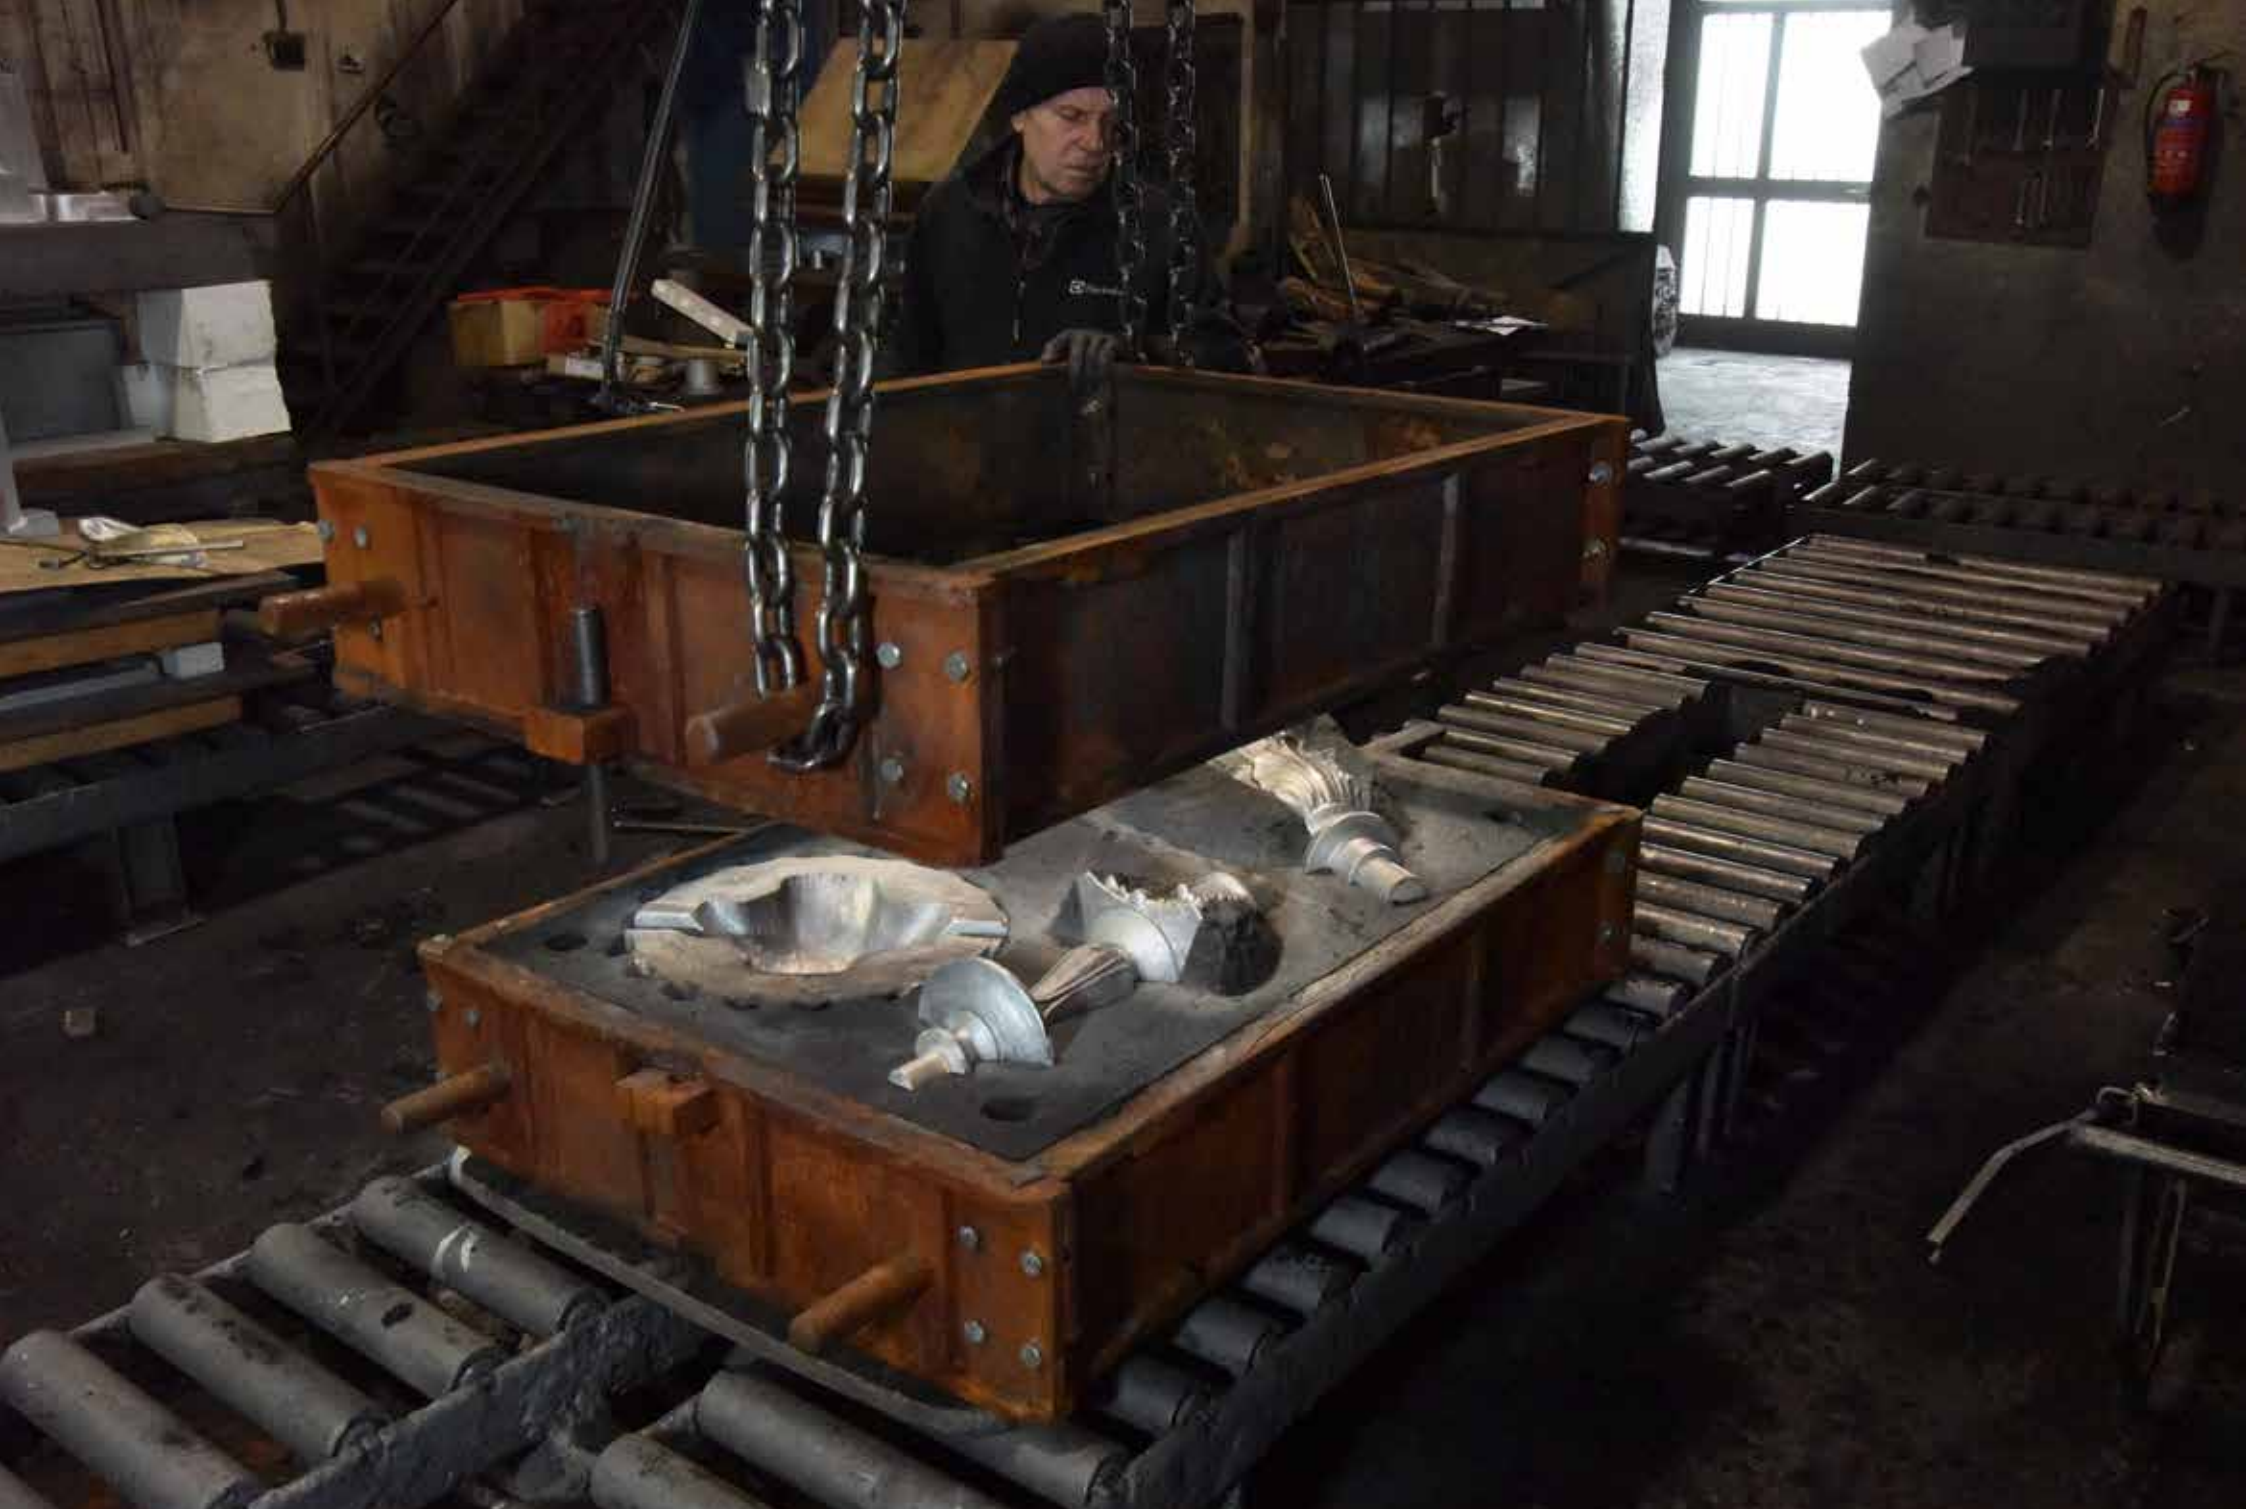
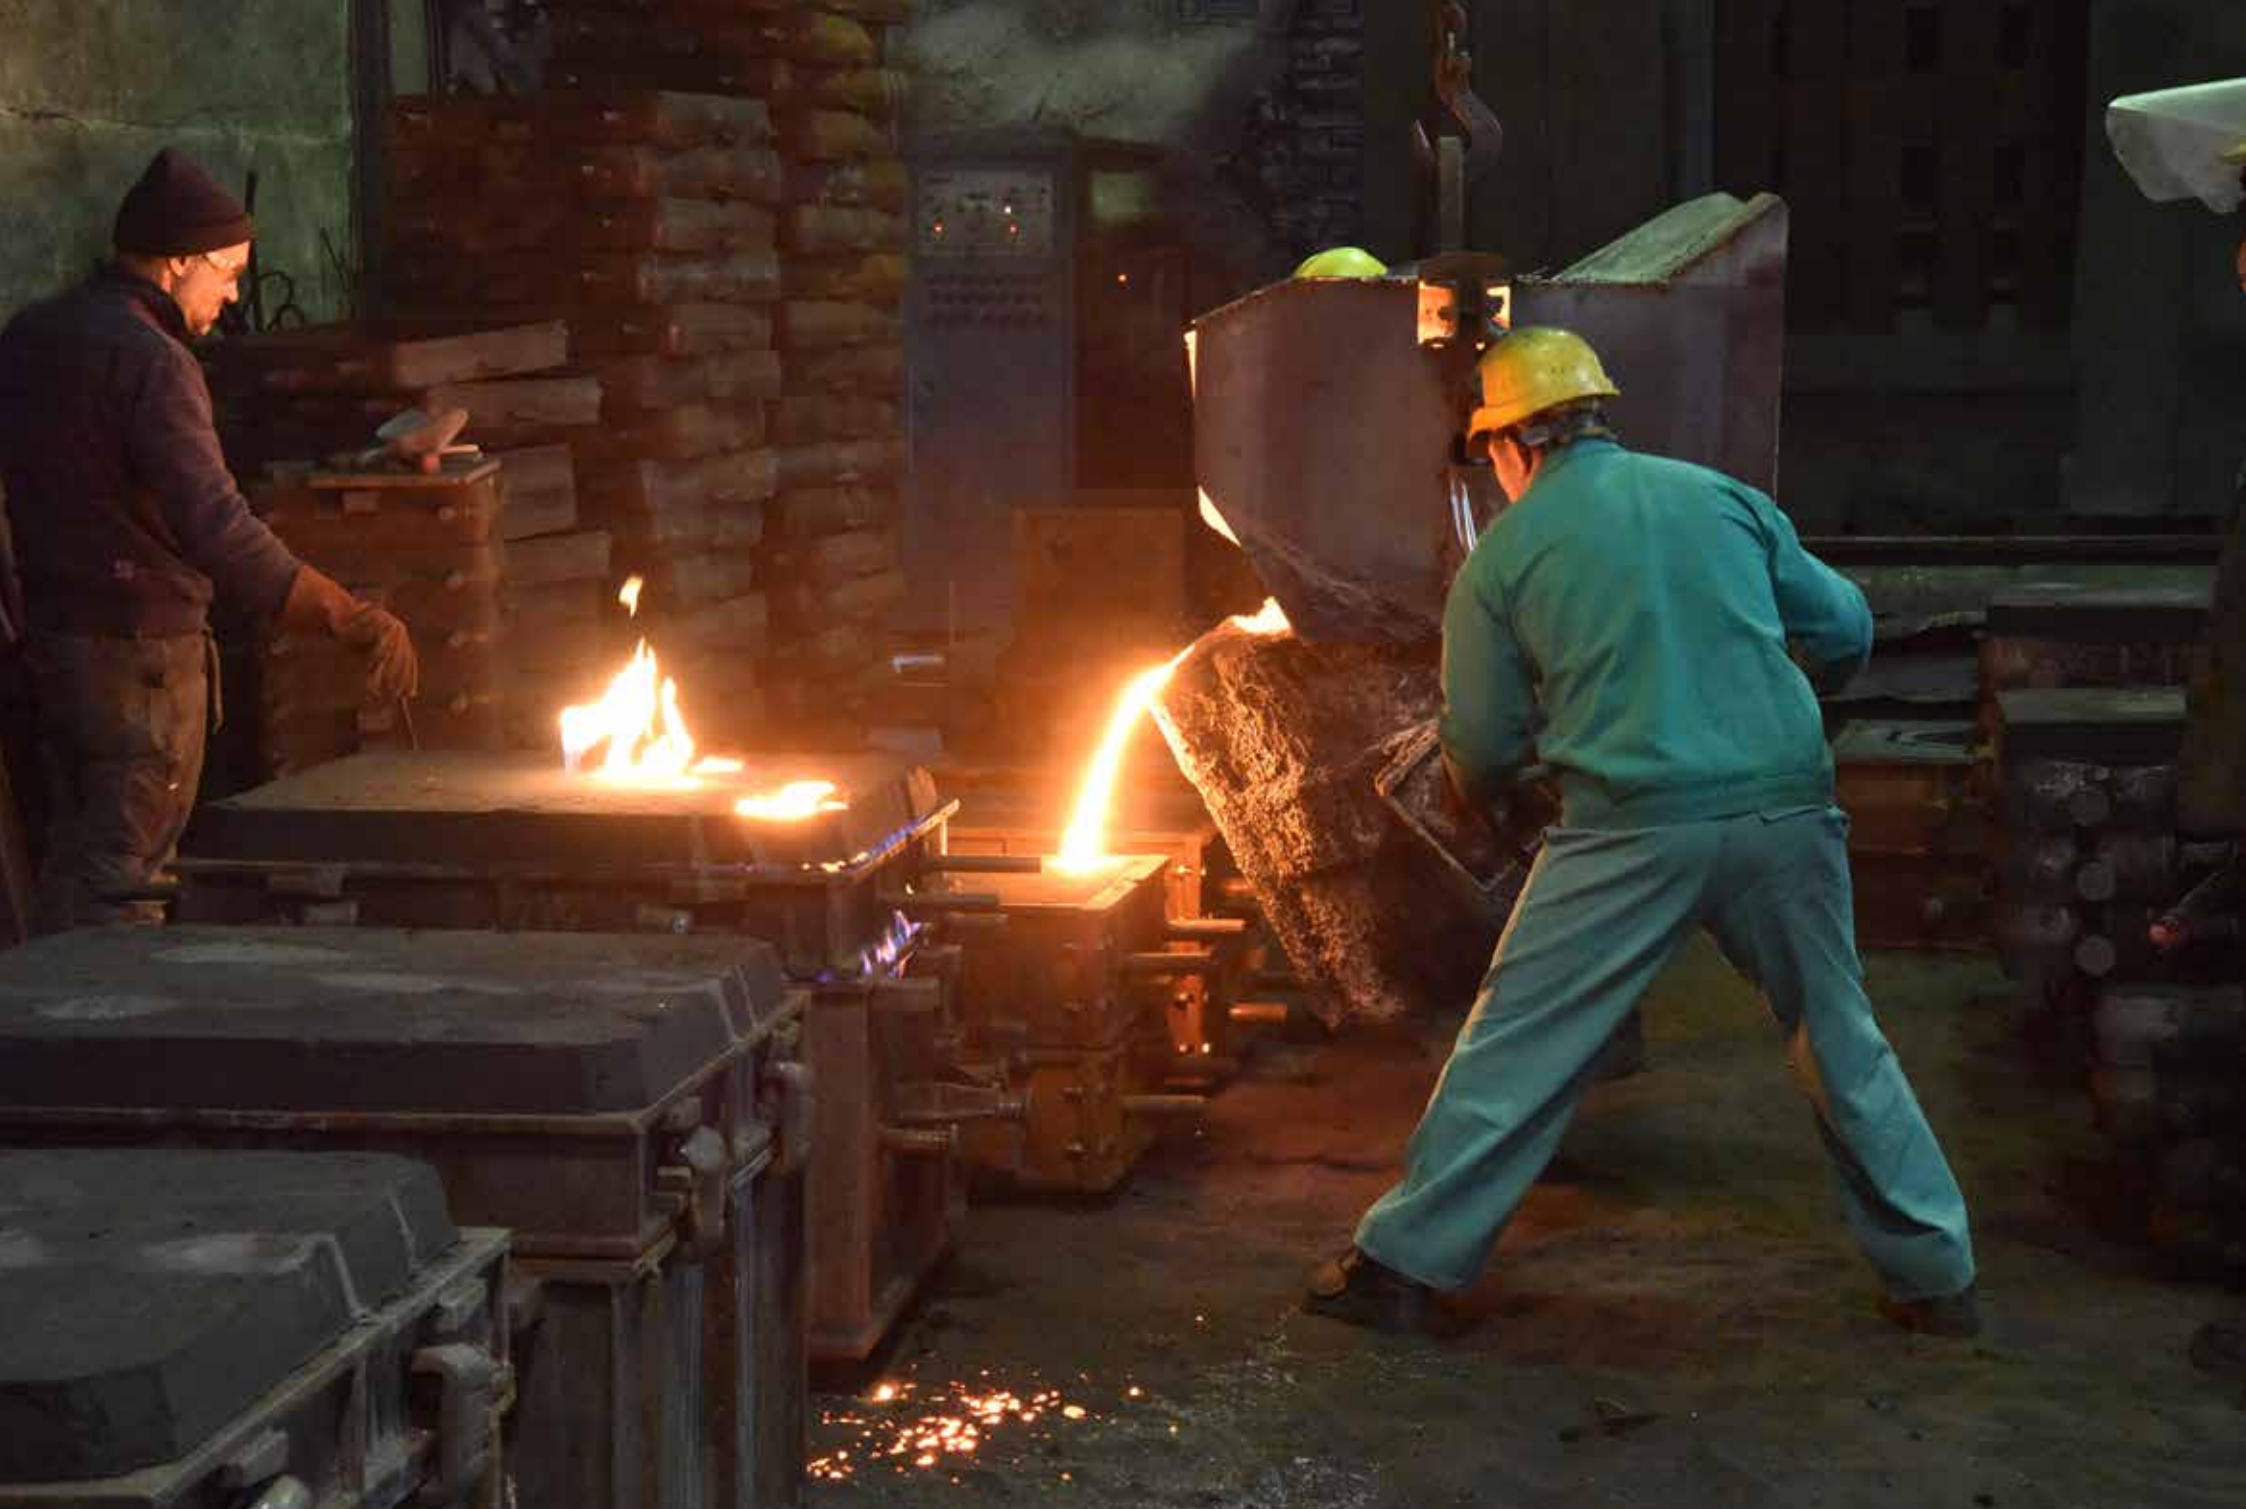
Not all the parts had been saved, however. Four were missing or were irretrievably broken. As with the other parts, the best conserved items were chosen and used as a model for new castings.
