Restoration of the cast iron
lamp posts and pergola in
the Royal Gardens of Venice

Venice (Italy) | Giardini Reali | Restoration

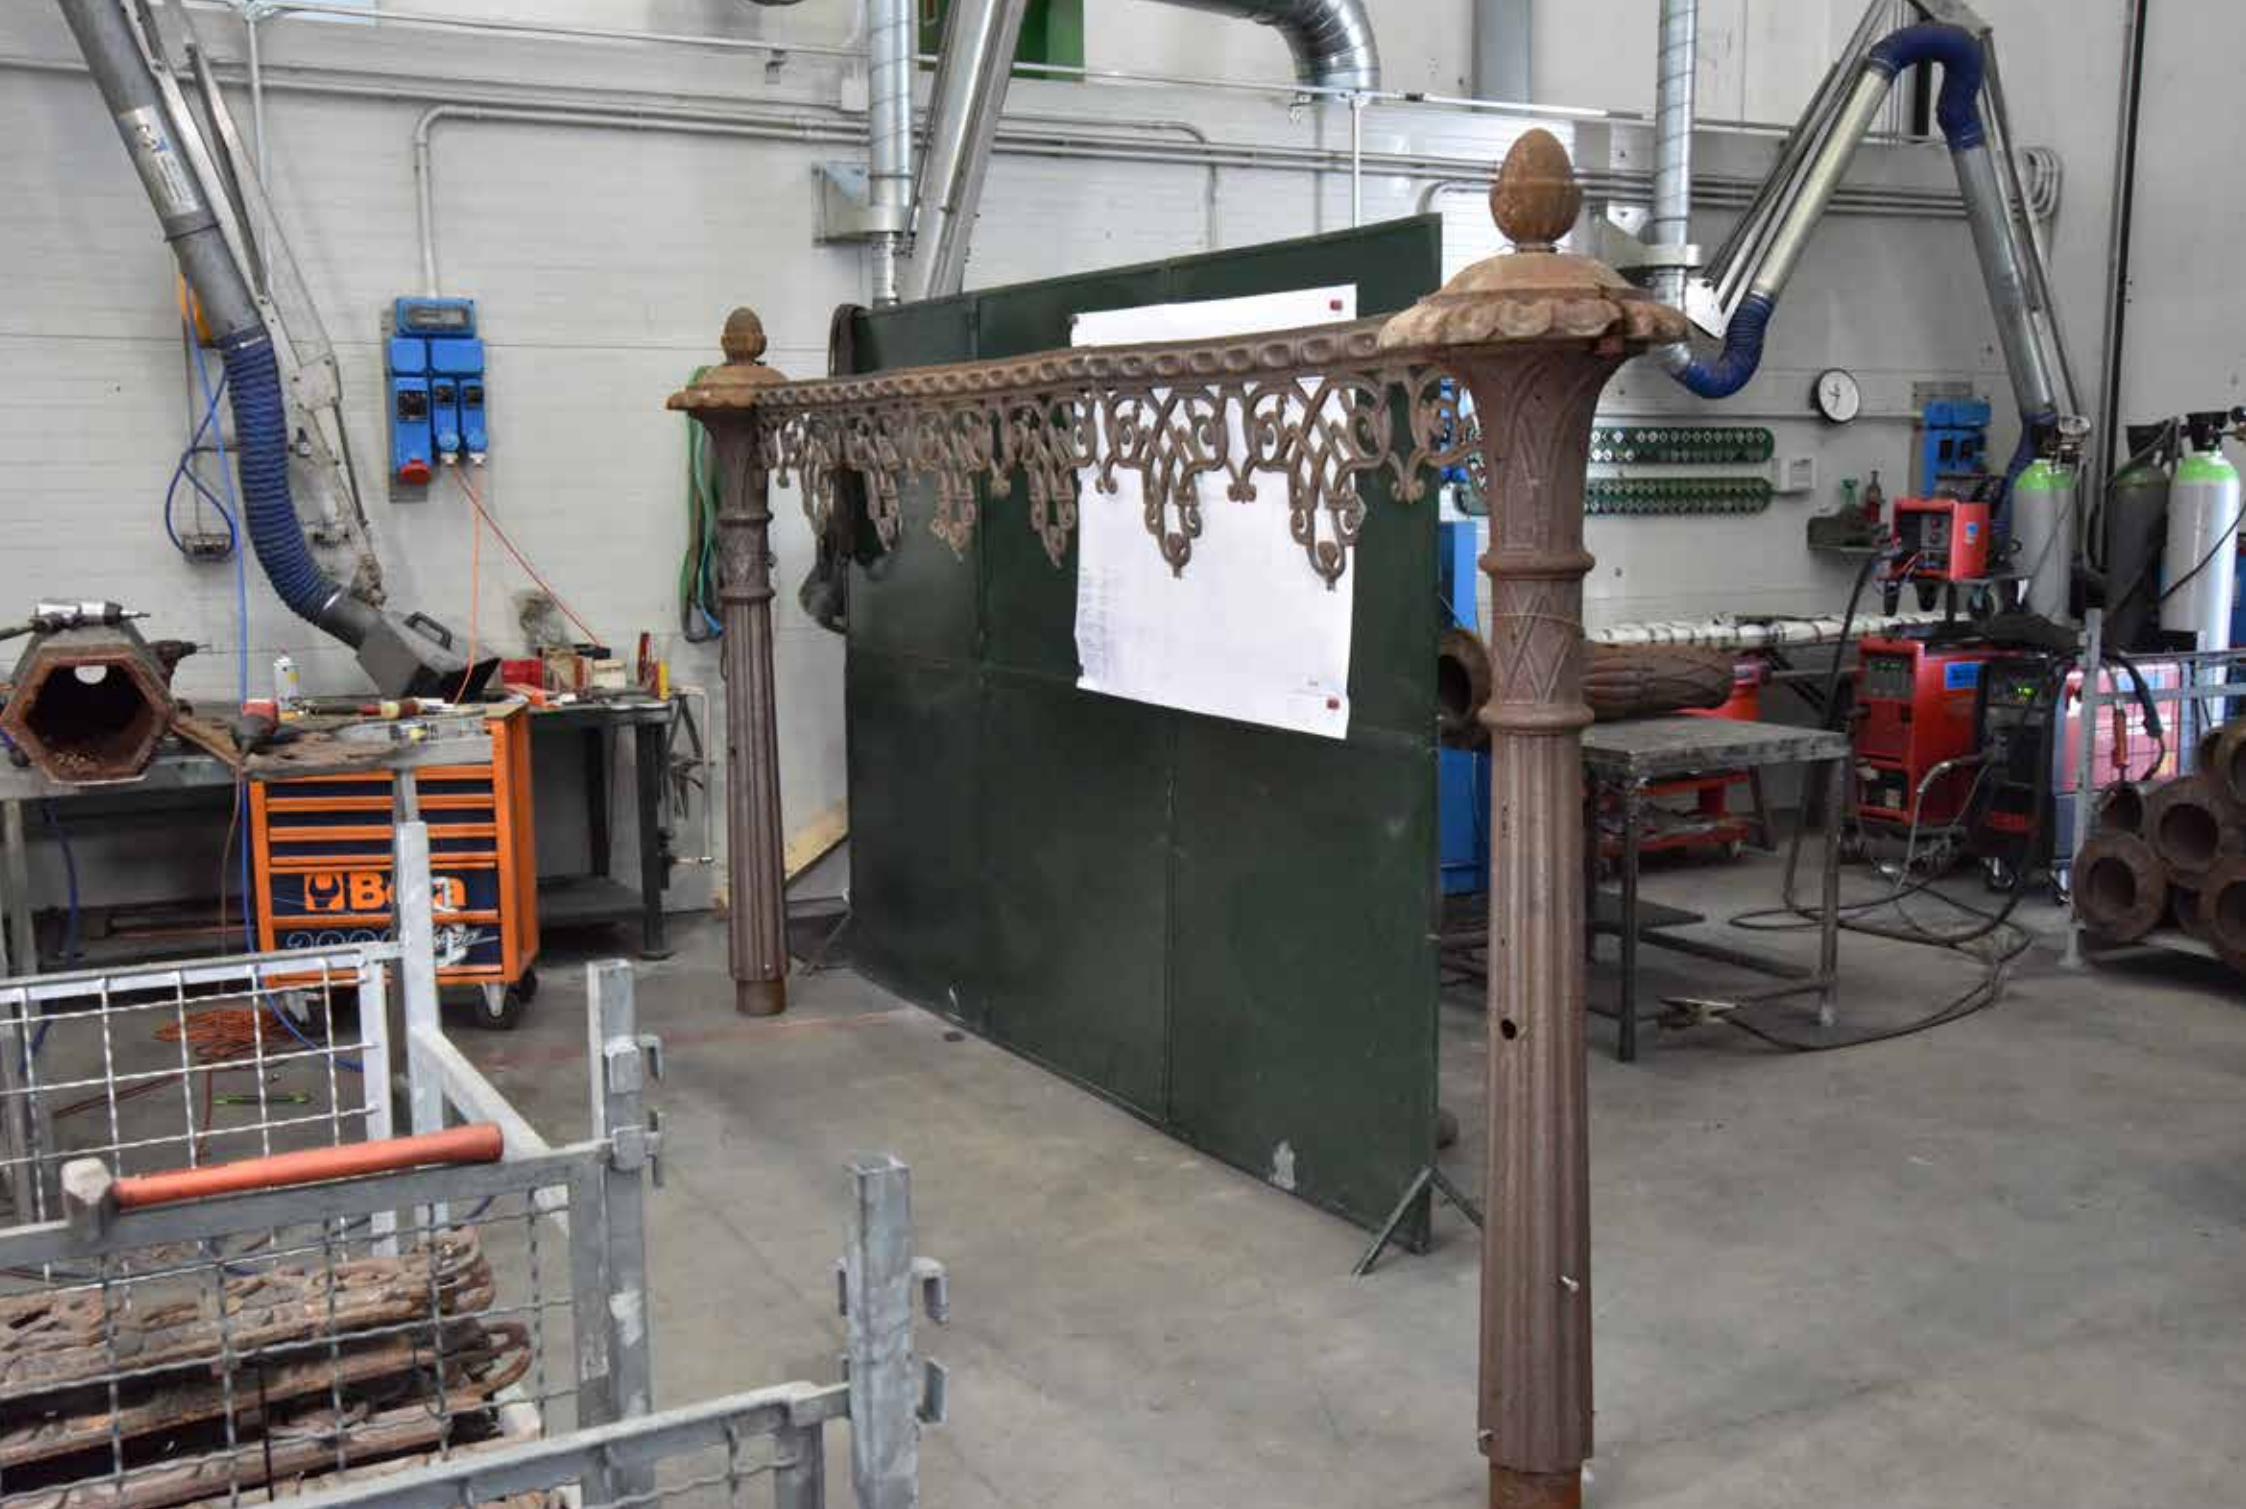
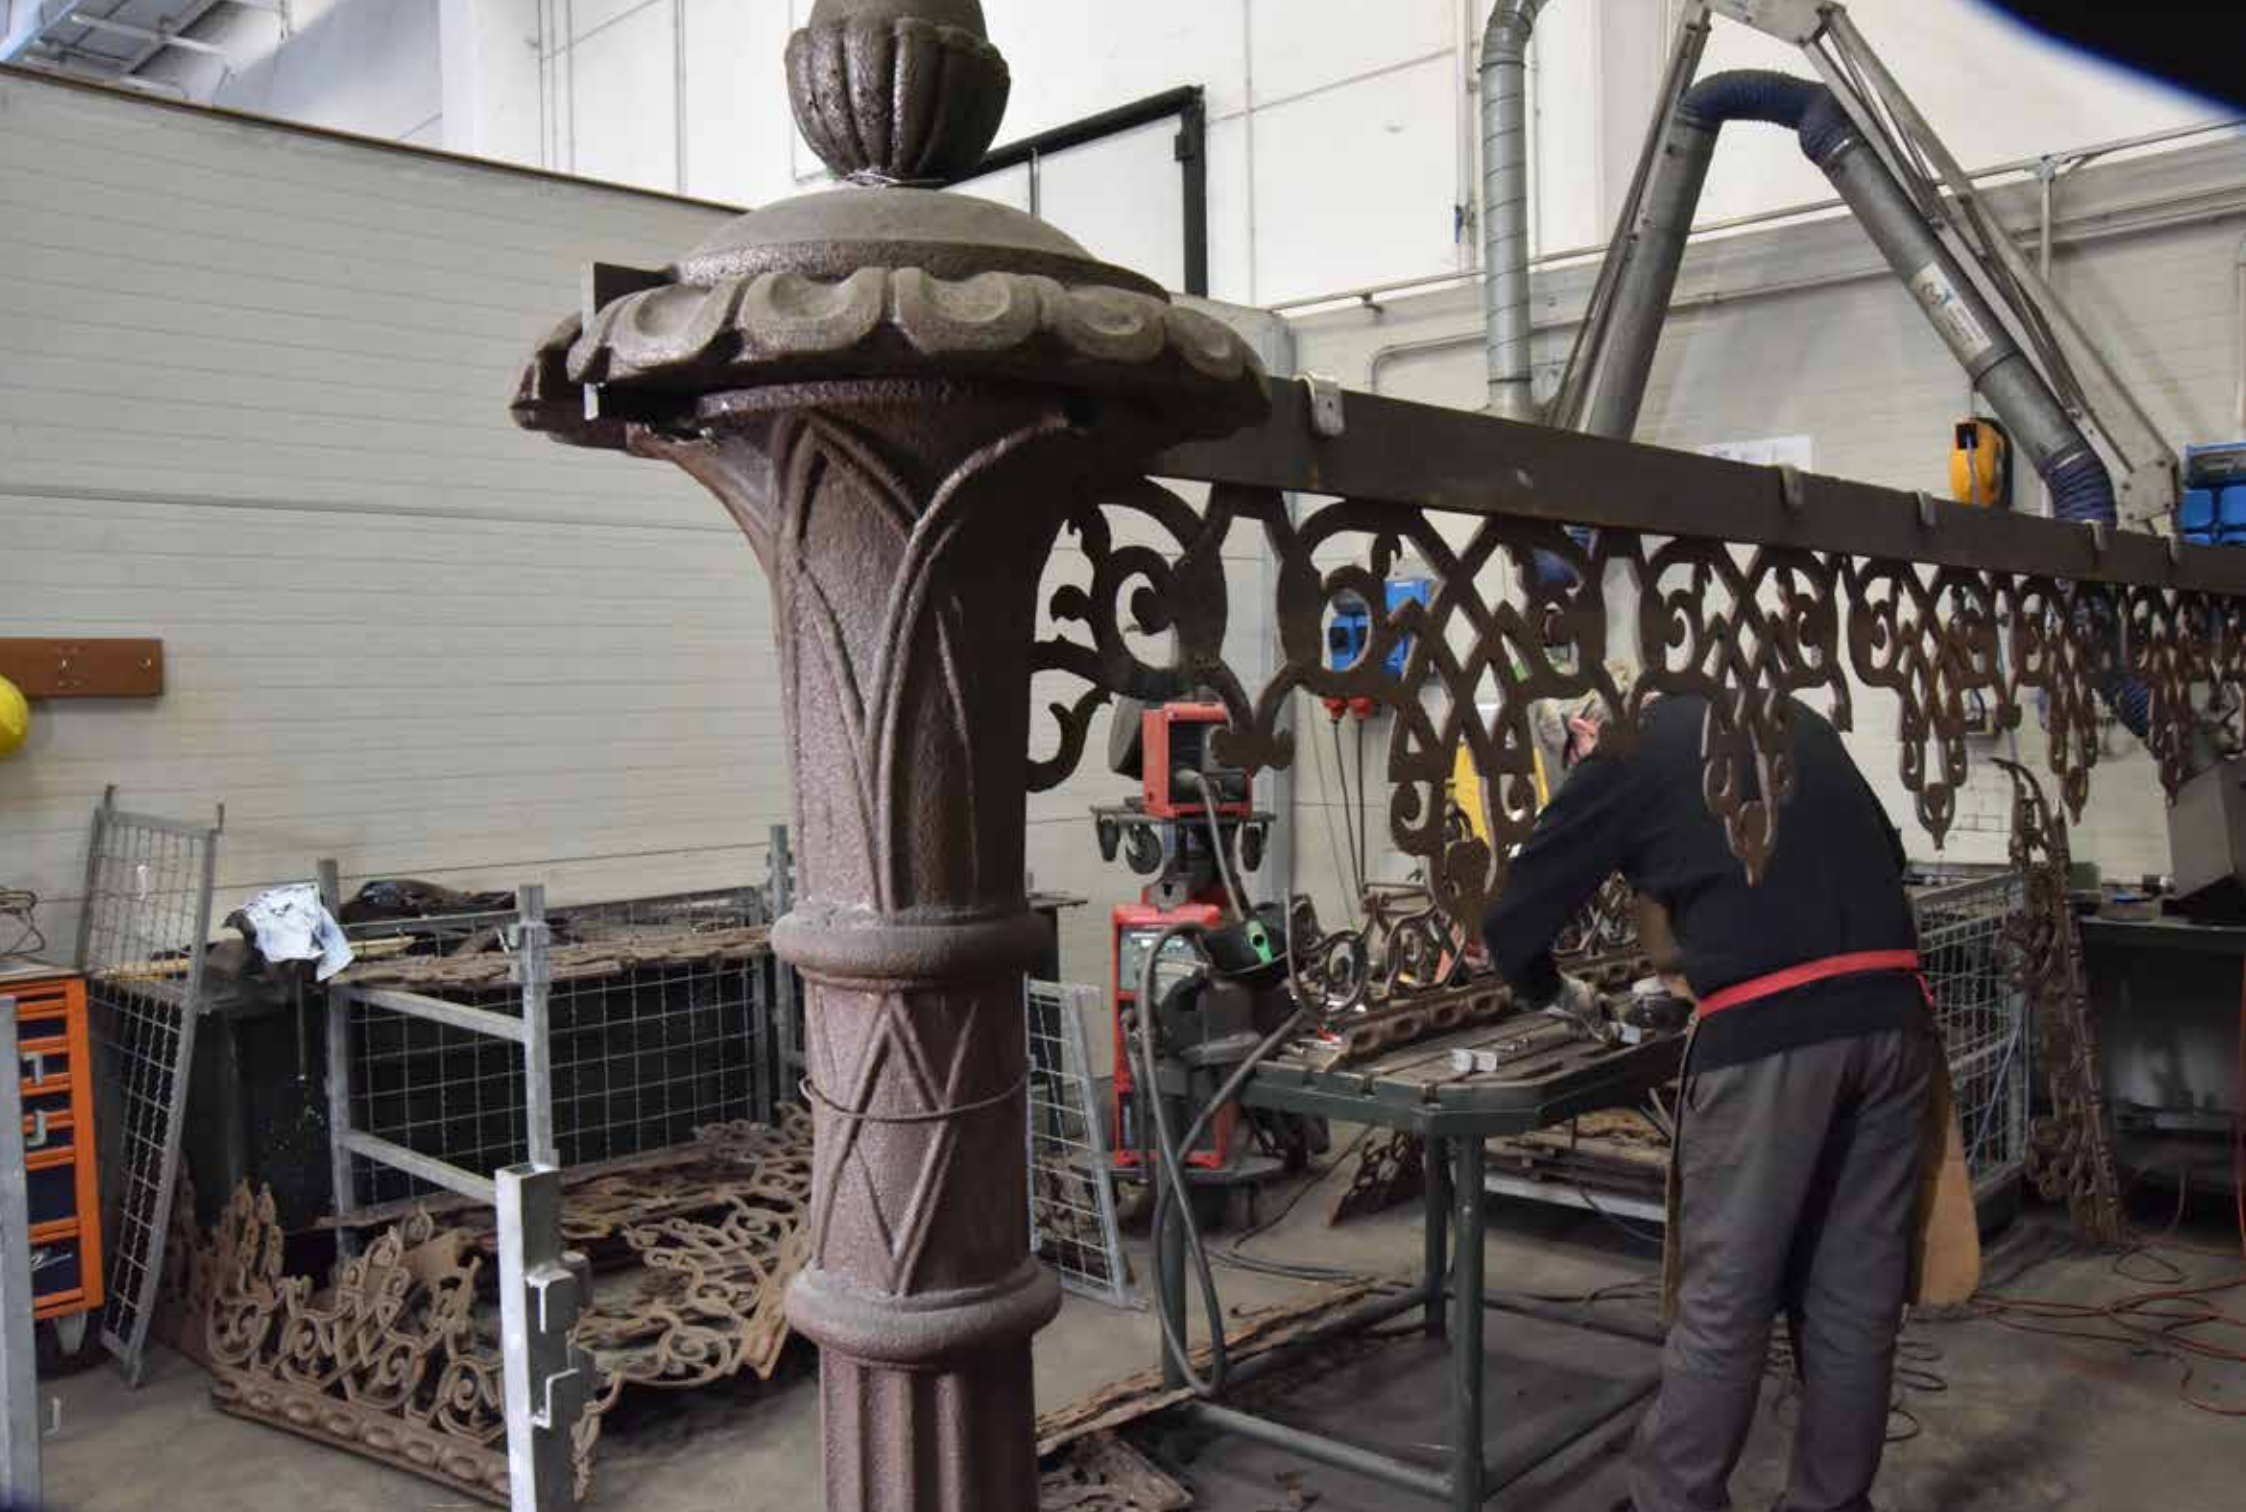
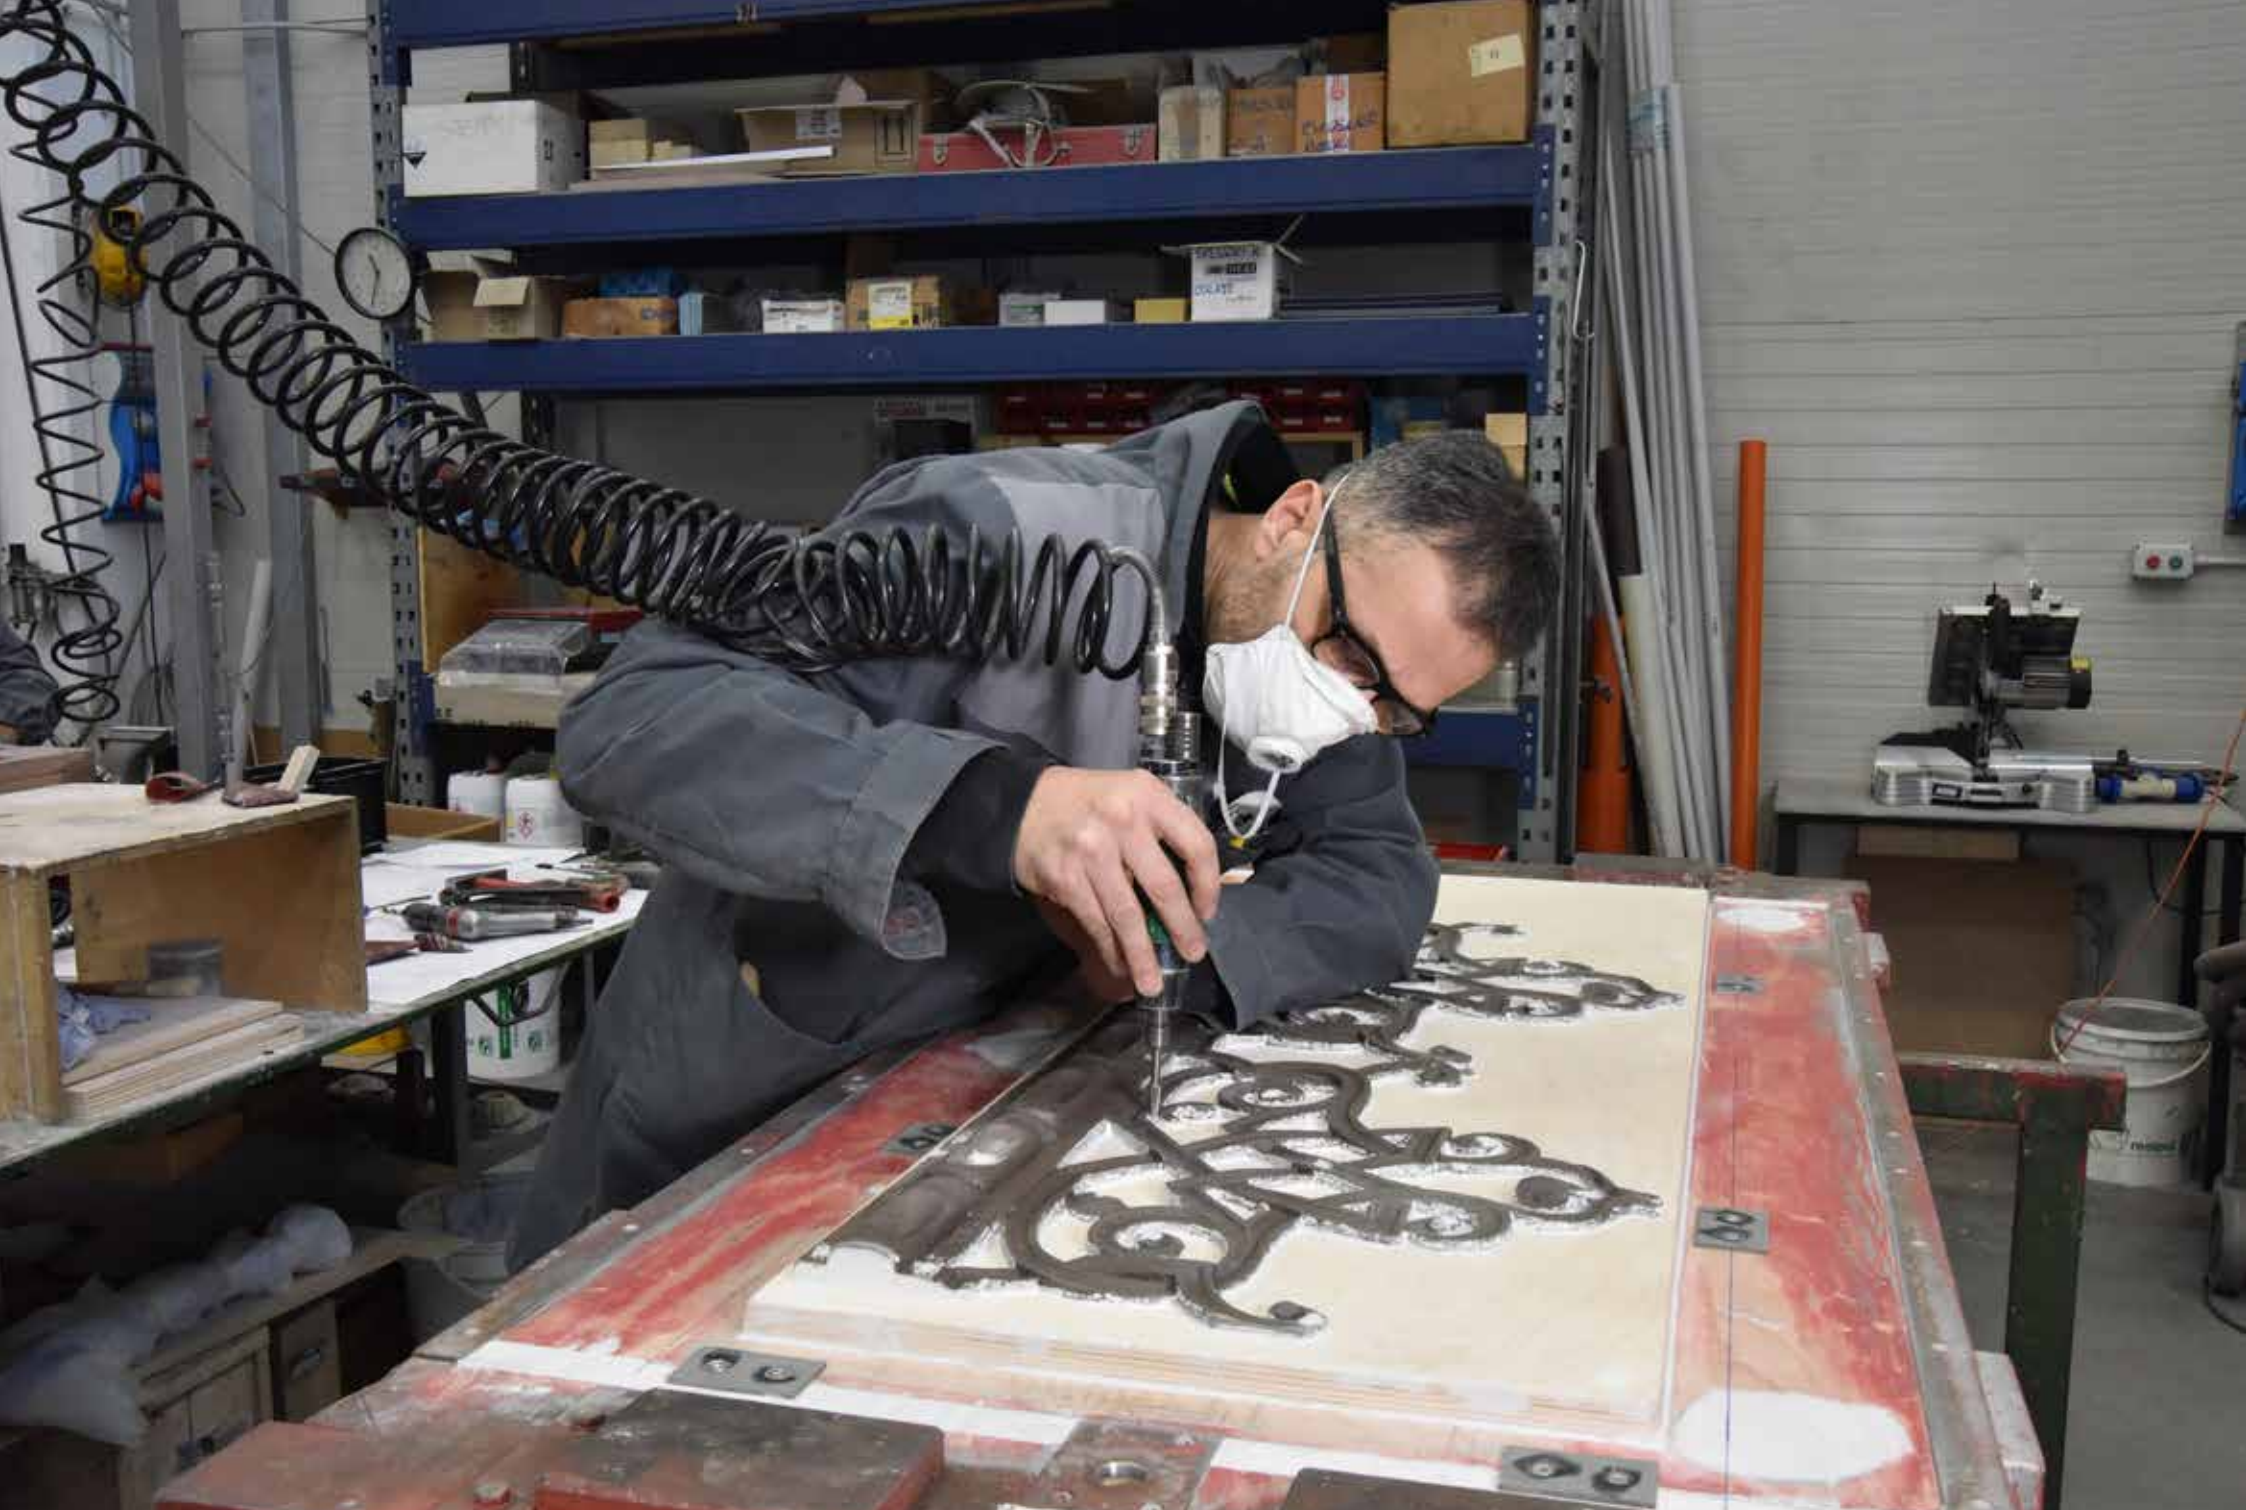
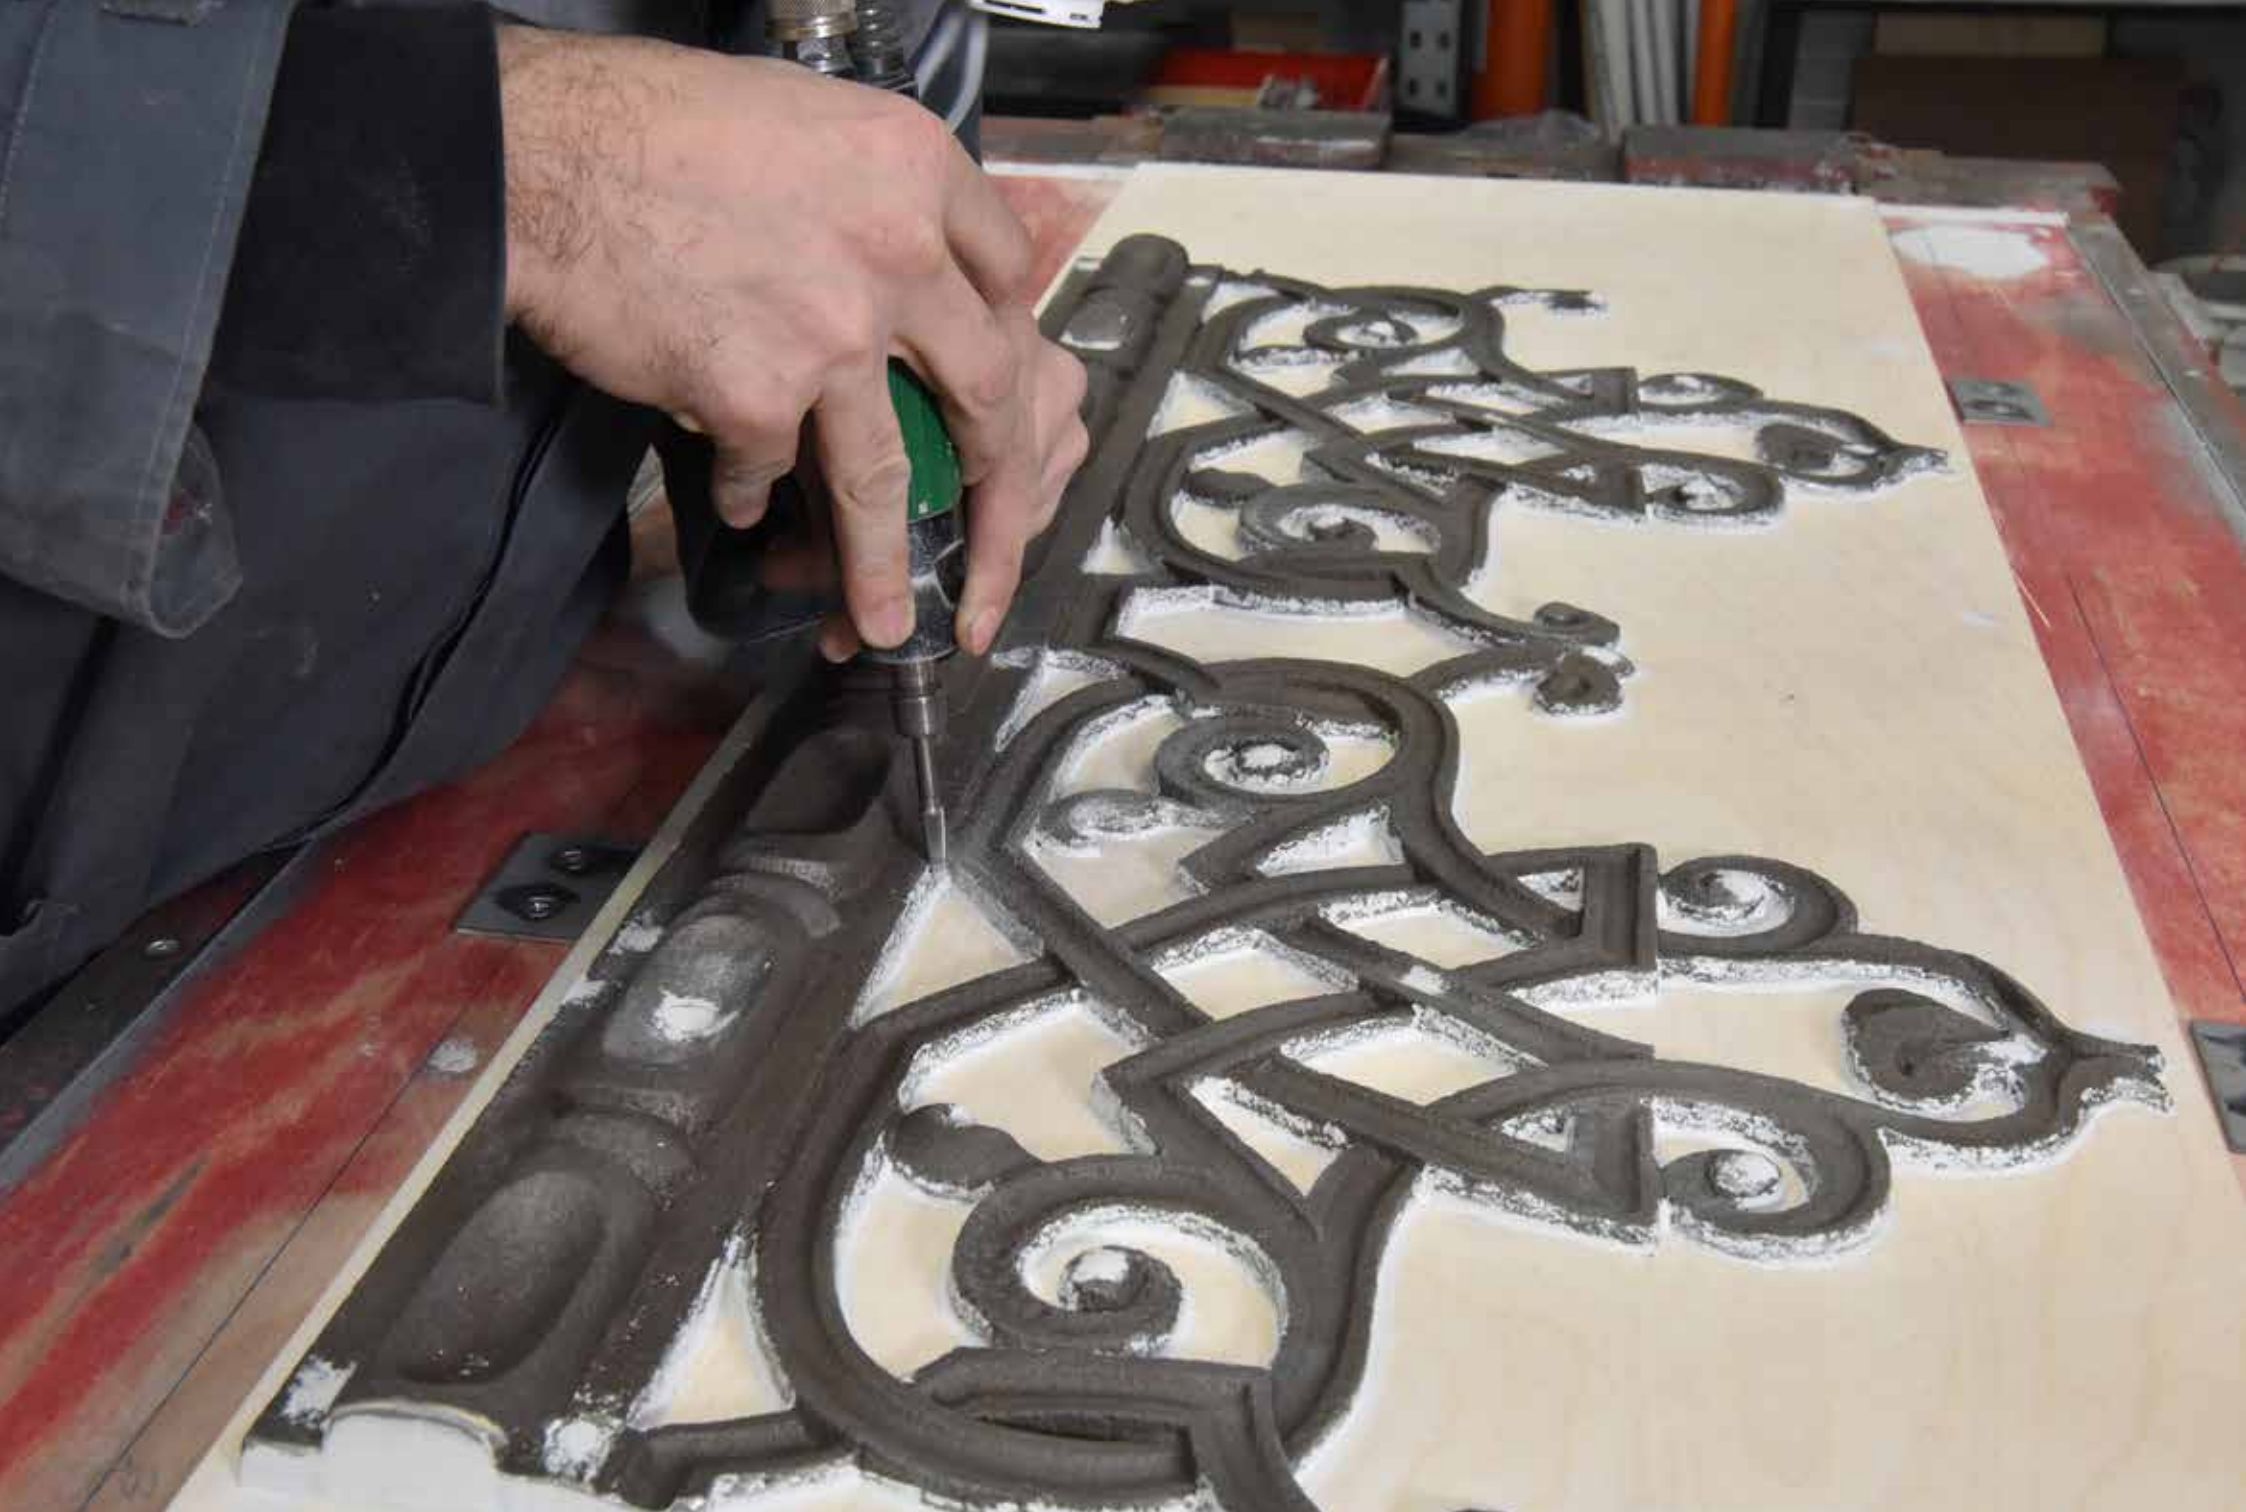
The 23 arches of the pergola were originally linked by a decorative upper strip – to all effects lacework in cast iron – which connected the columns. A census was made of all the items and they were evaluated on the basis of their state of conservation. Incomplete parts capable of retrieval were welded and restored to their original form and dimensions. Missing parts were supplied by castings from new models.
