Restoration of the cast iron
lamp posts and pergola in
the Royal Gardens of Venice

Venice (Italy) | Giardini Reali | Restoration

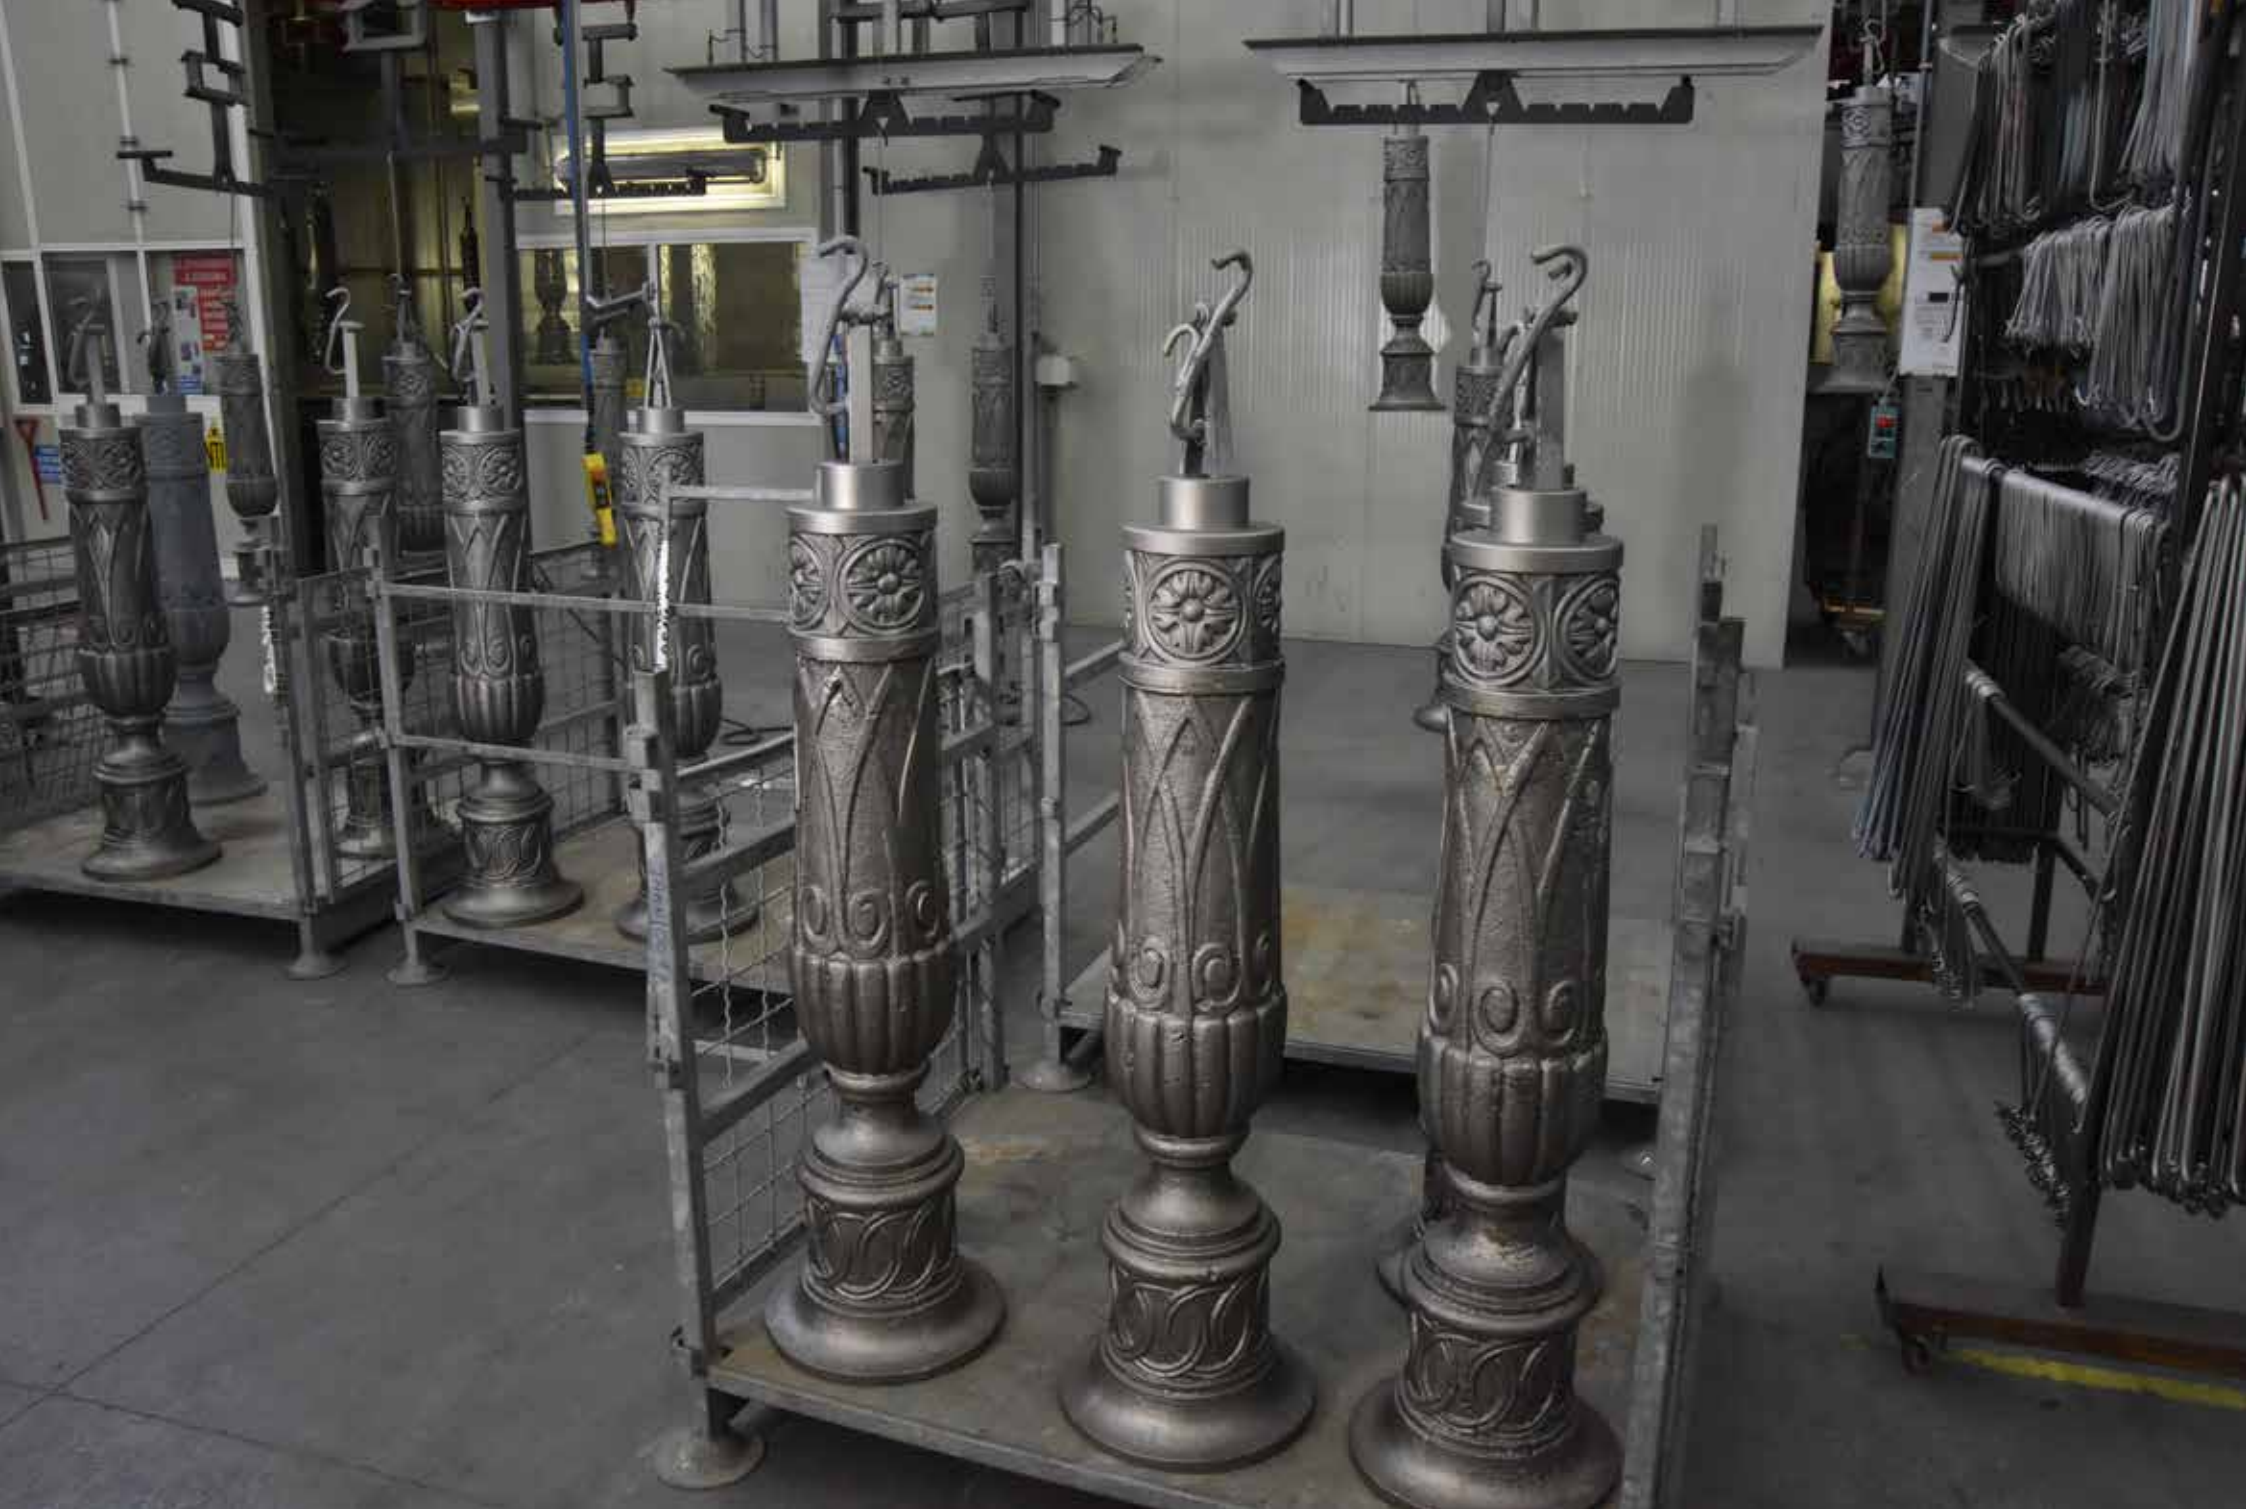
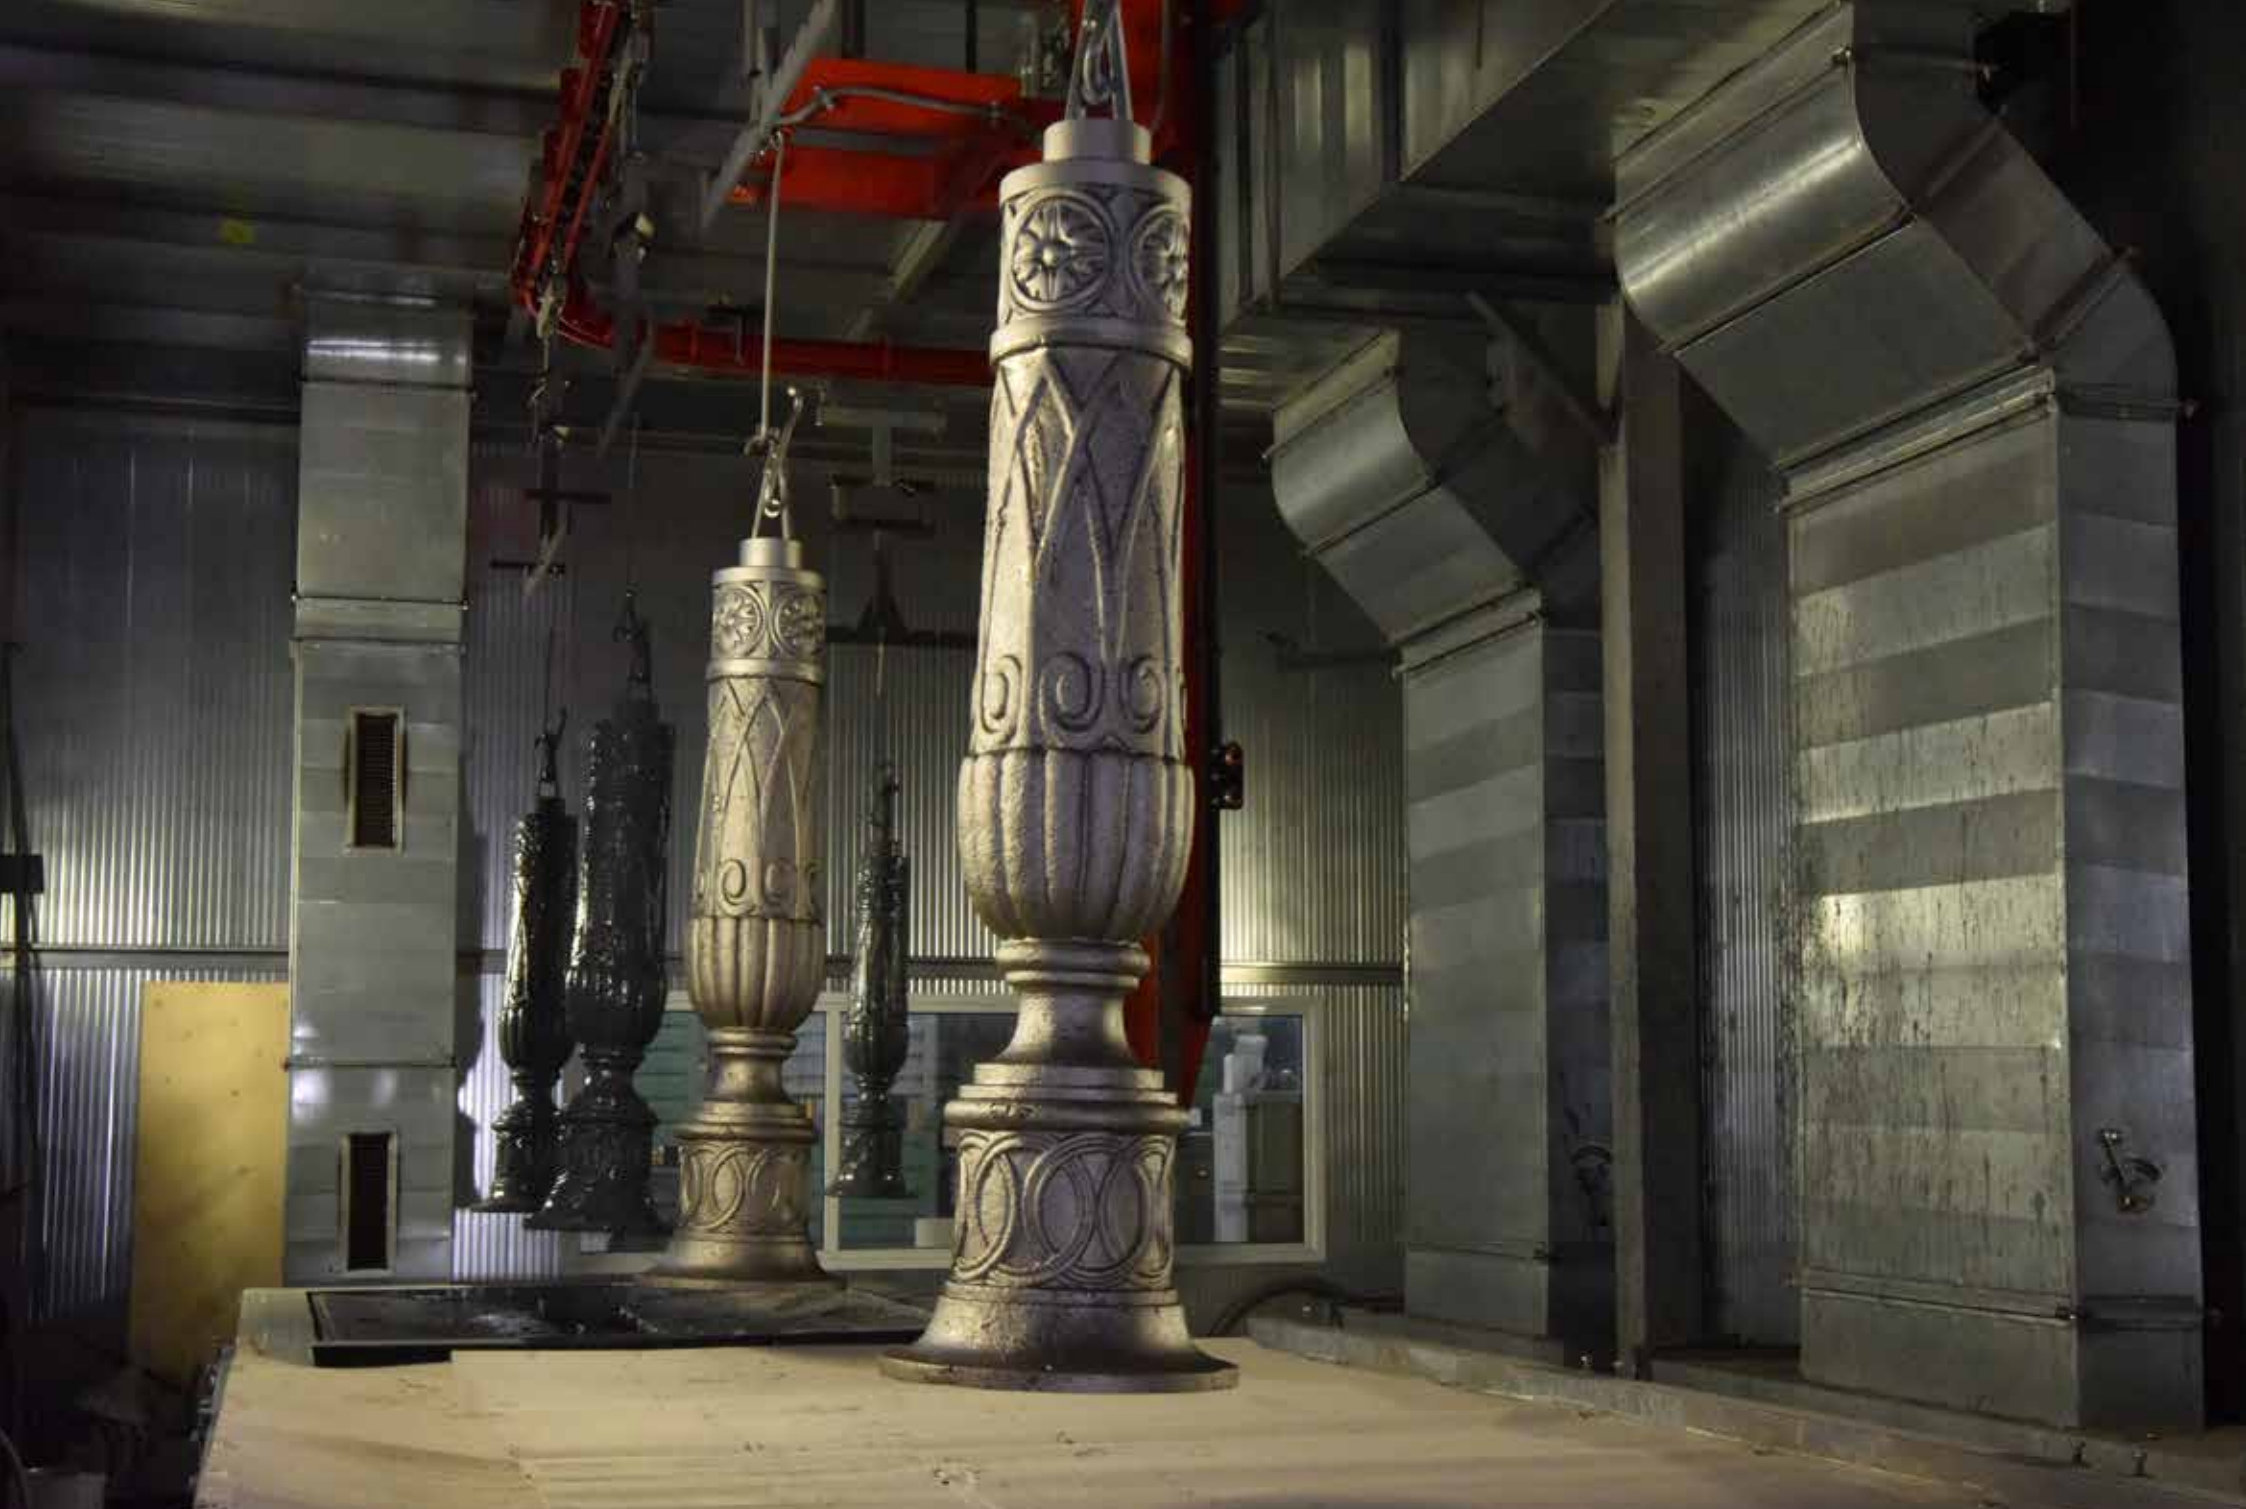
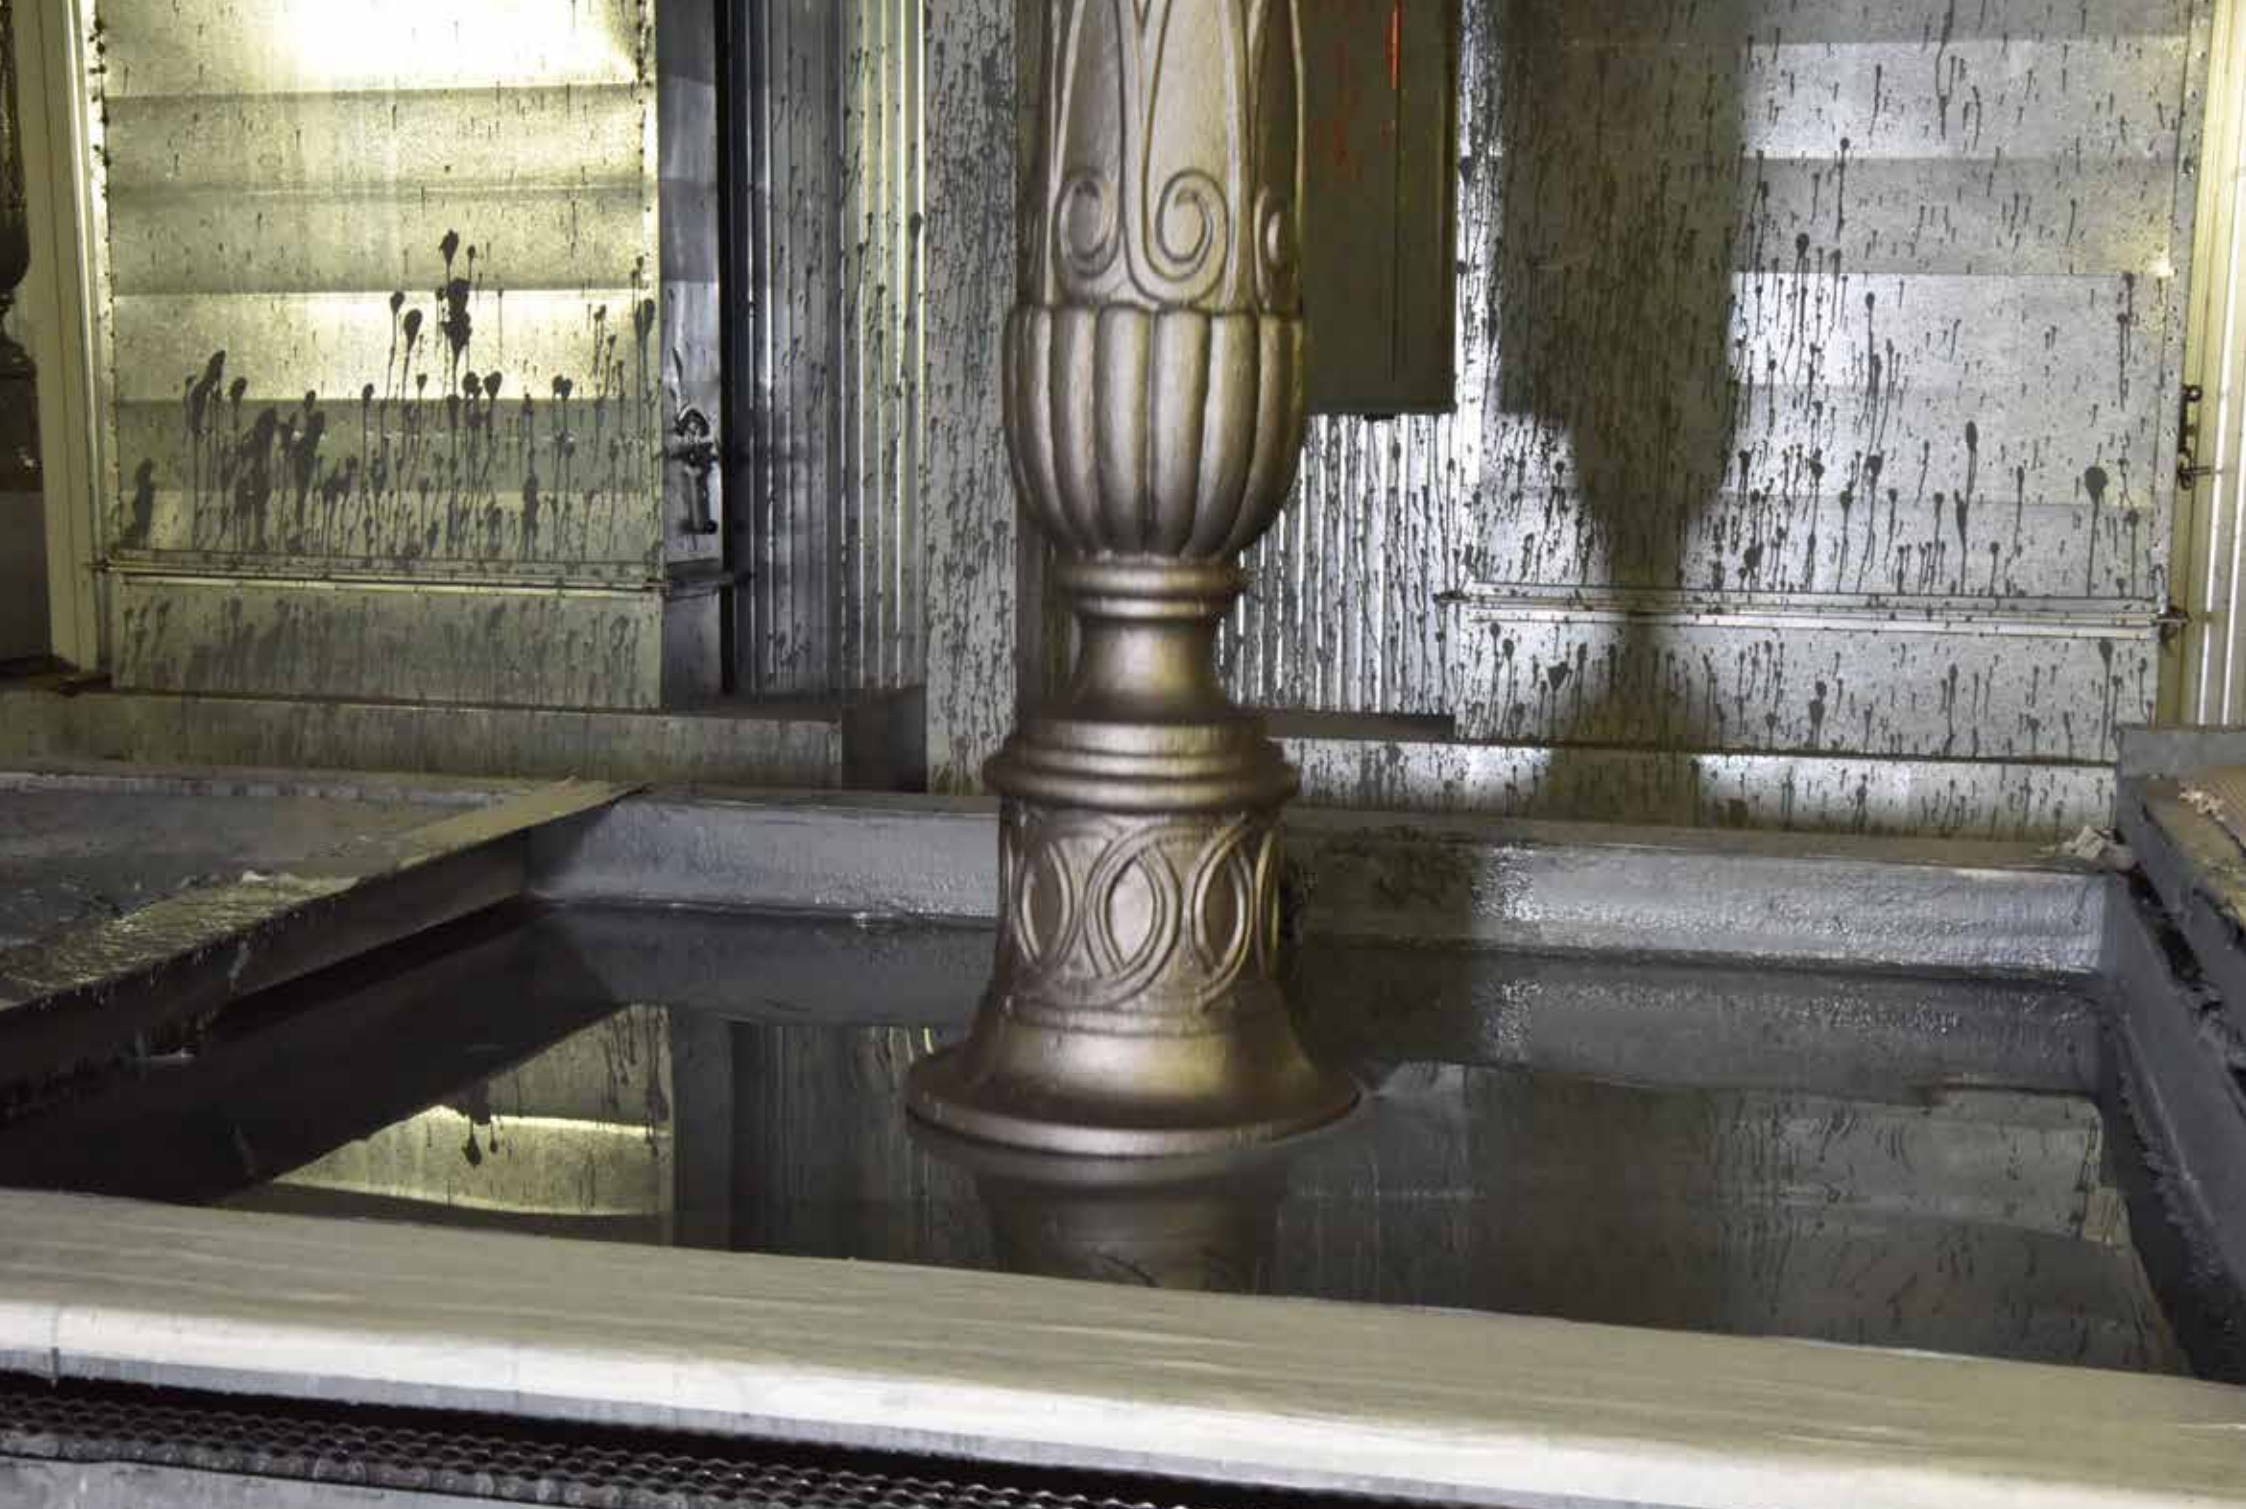
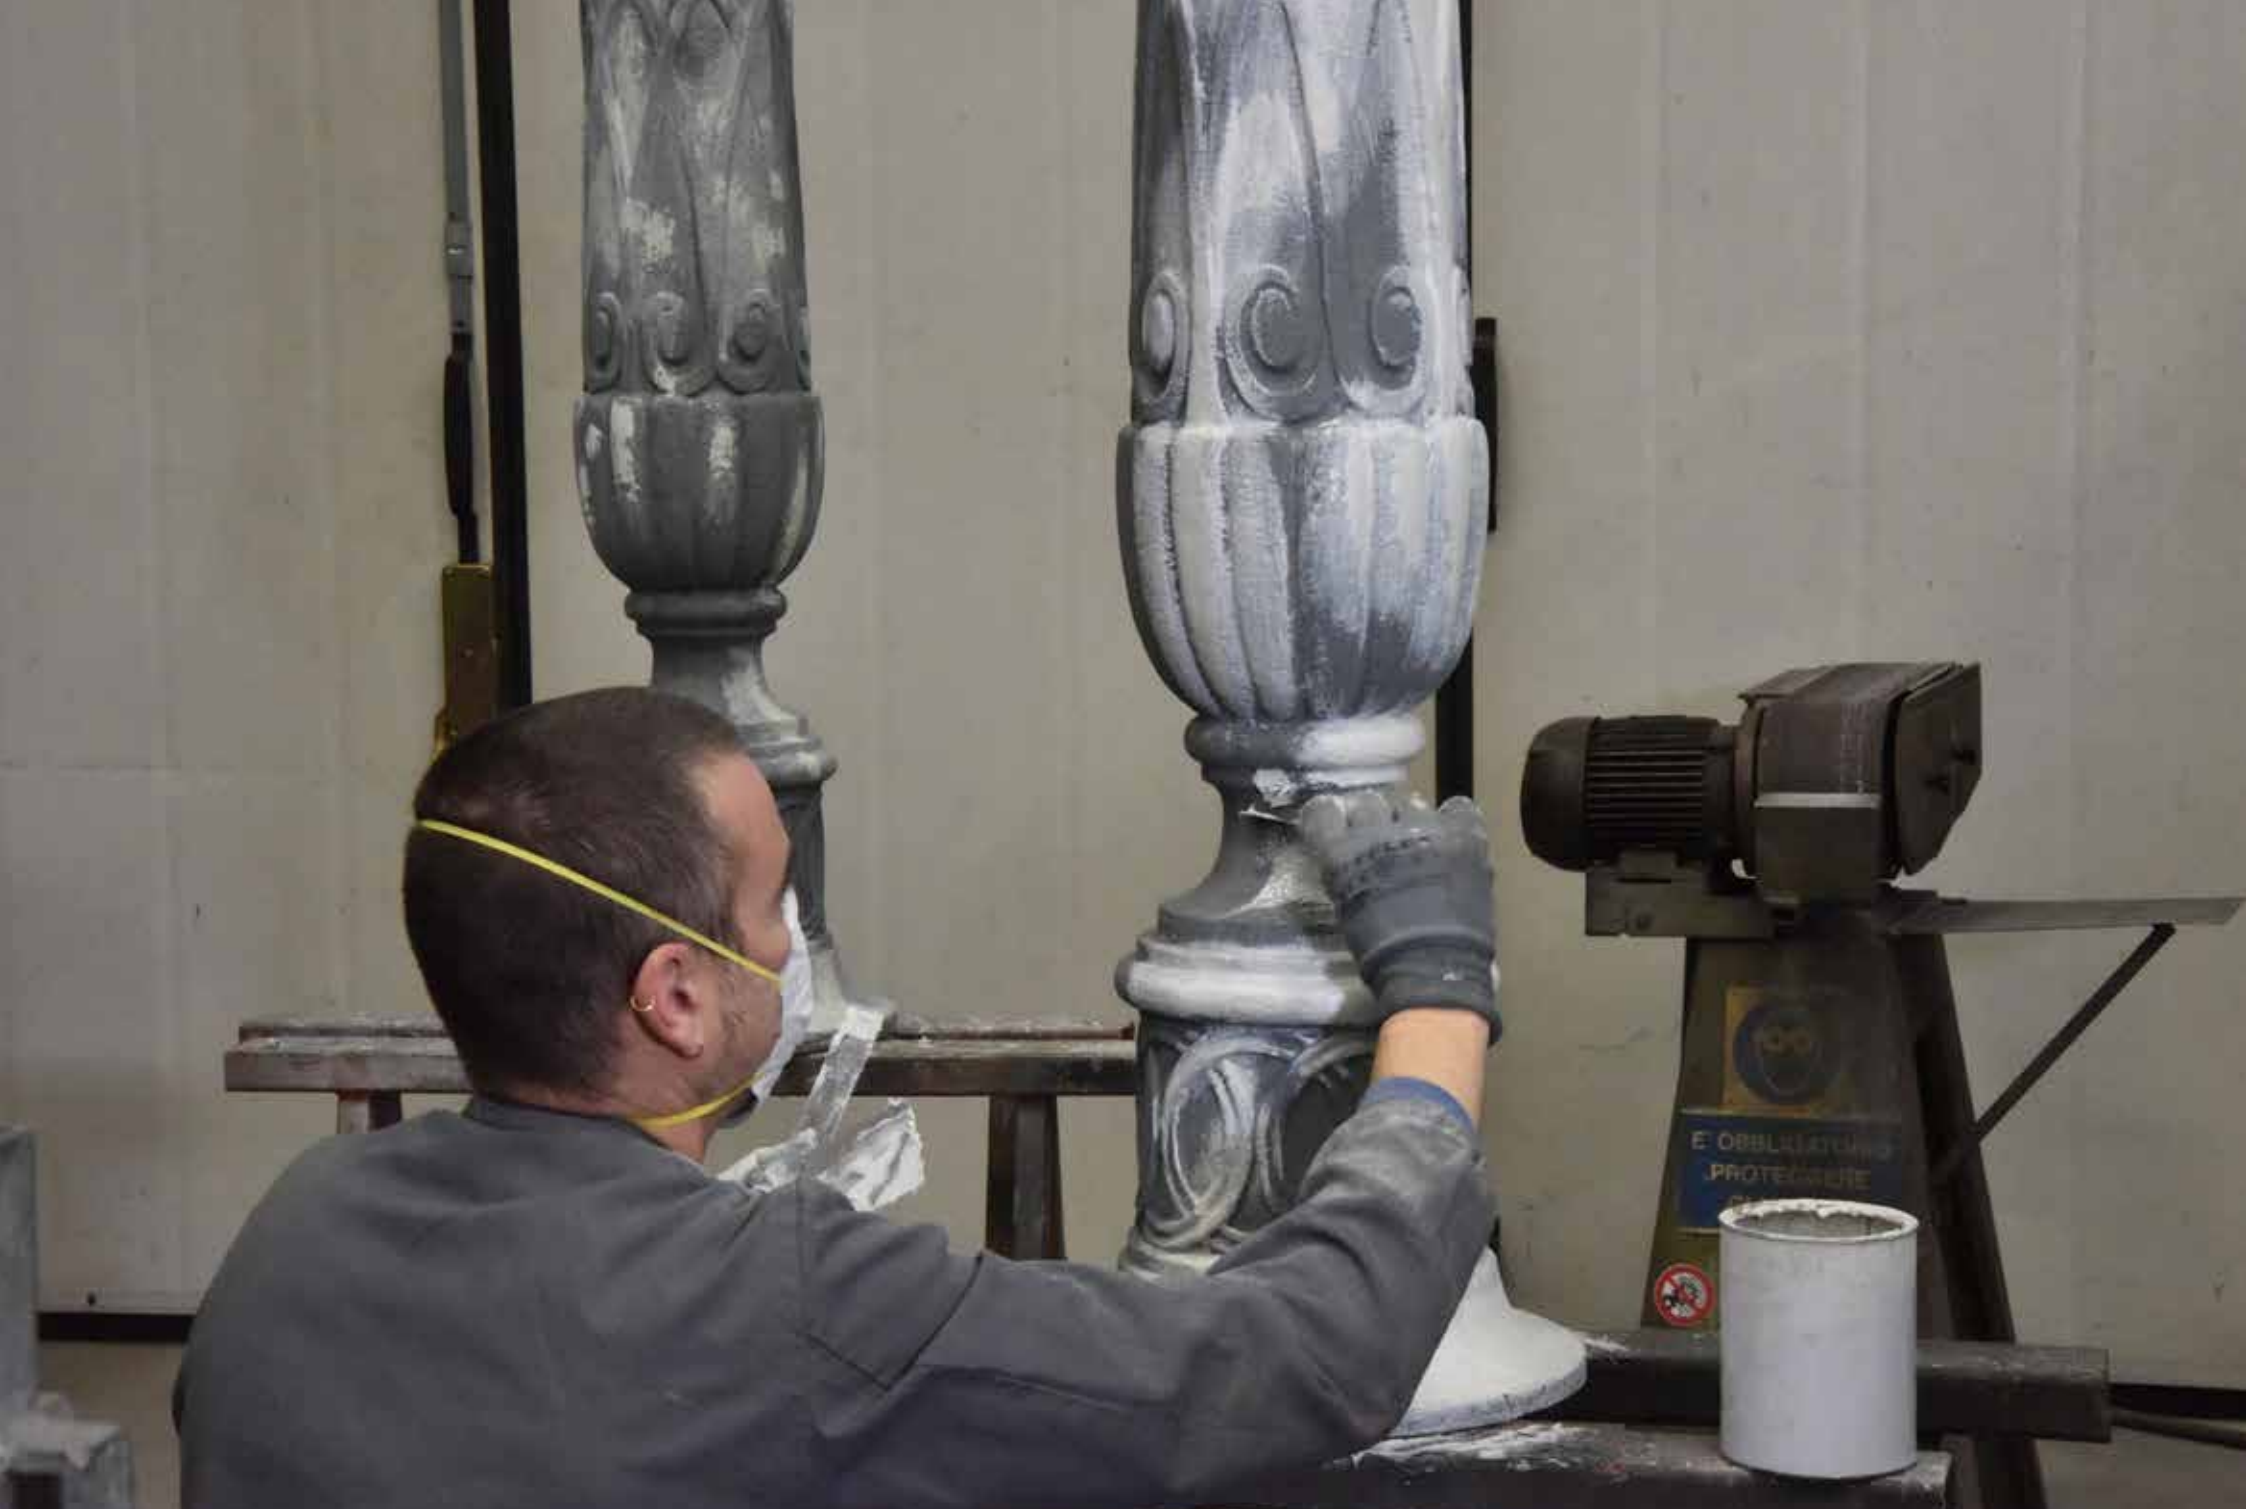
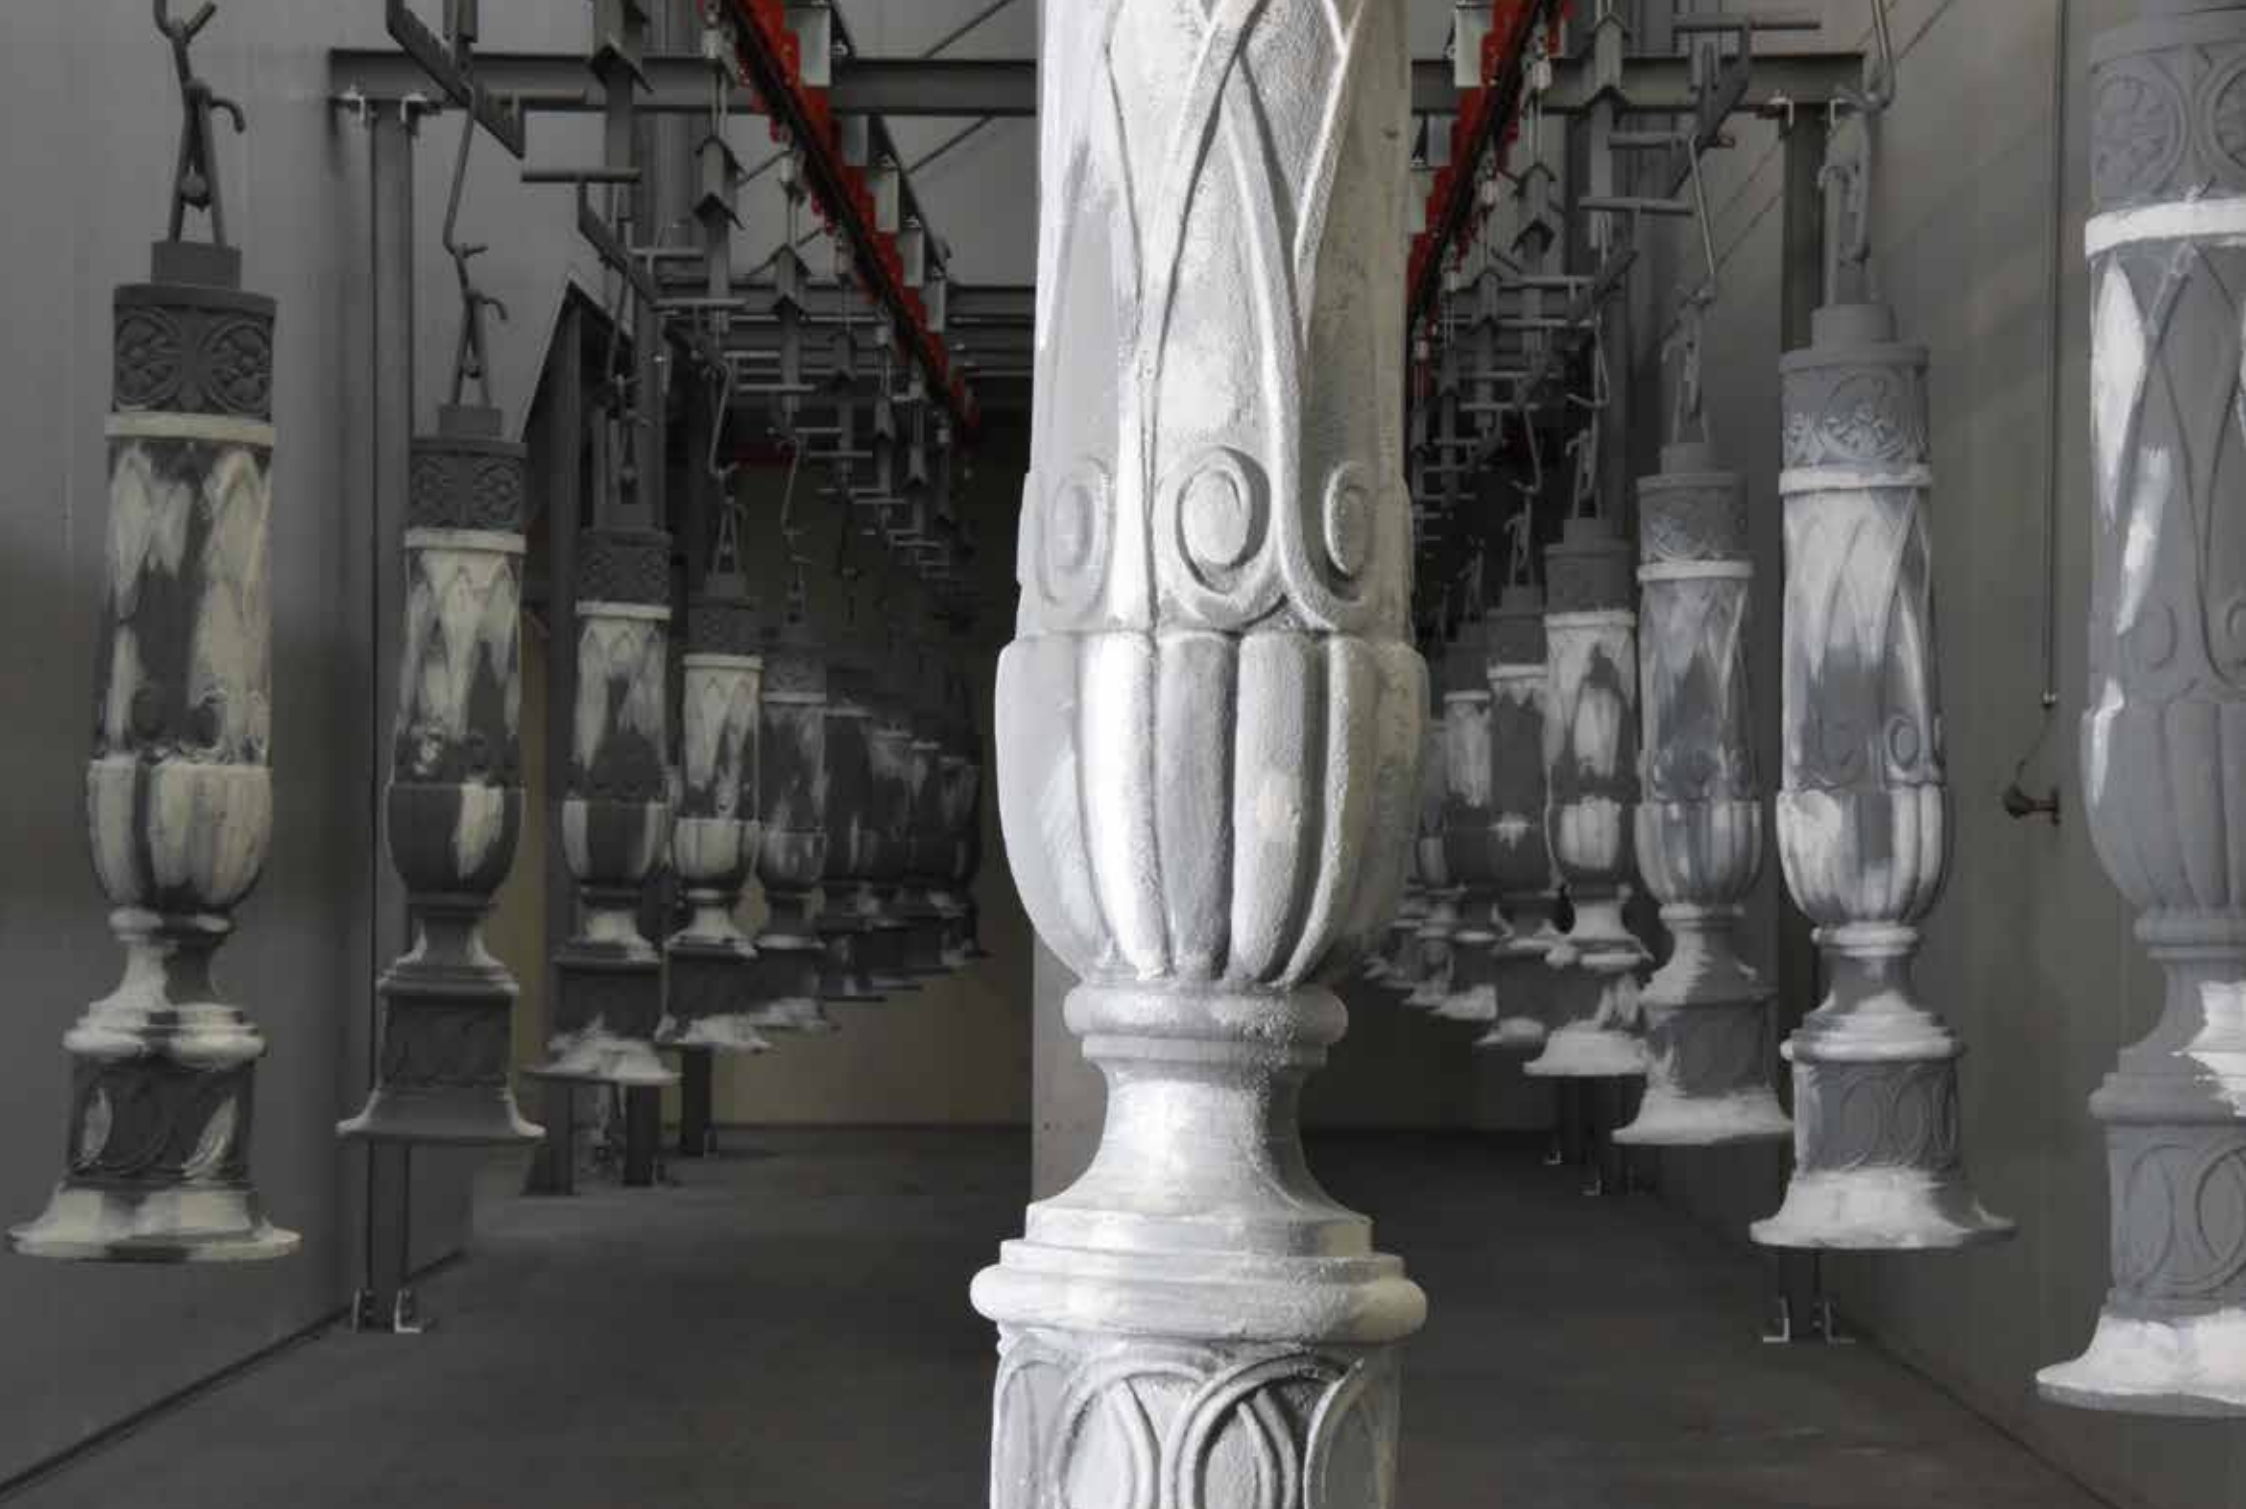
Restoration was concluded by painting the single artefacts. They were all protected with an immersion-applied undercoat that would preserve the columns, interiors included. This immersion was followed by hand painting of the final coat and definitive coloring.
