Restoration of the cast iron
lamp posts and pergola in
the Royal Gardens of Venice

Venice (Italy) | Giardini Reali | Restoration

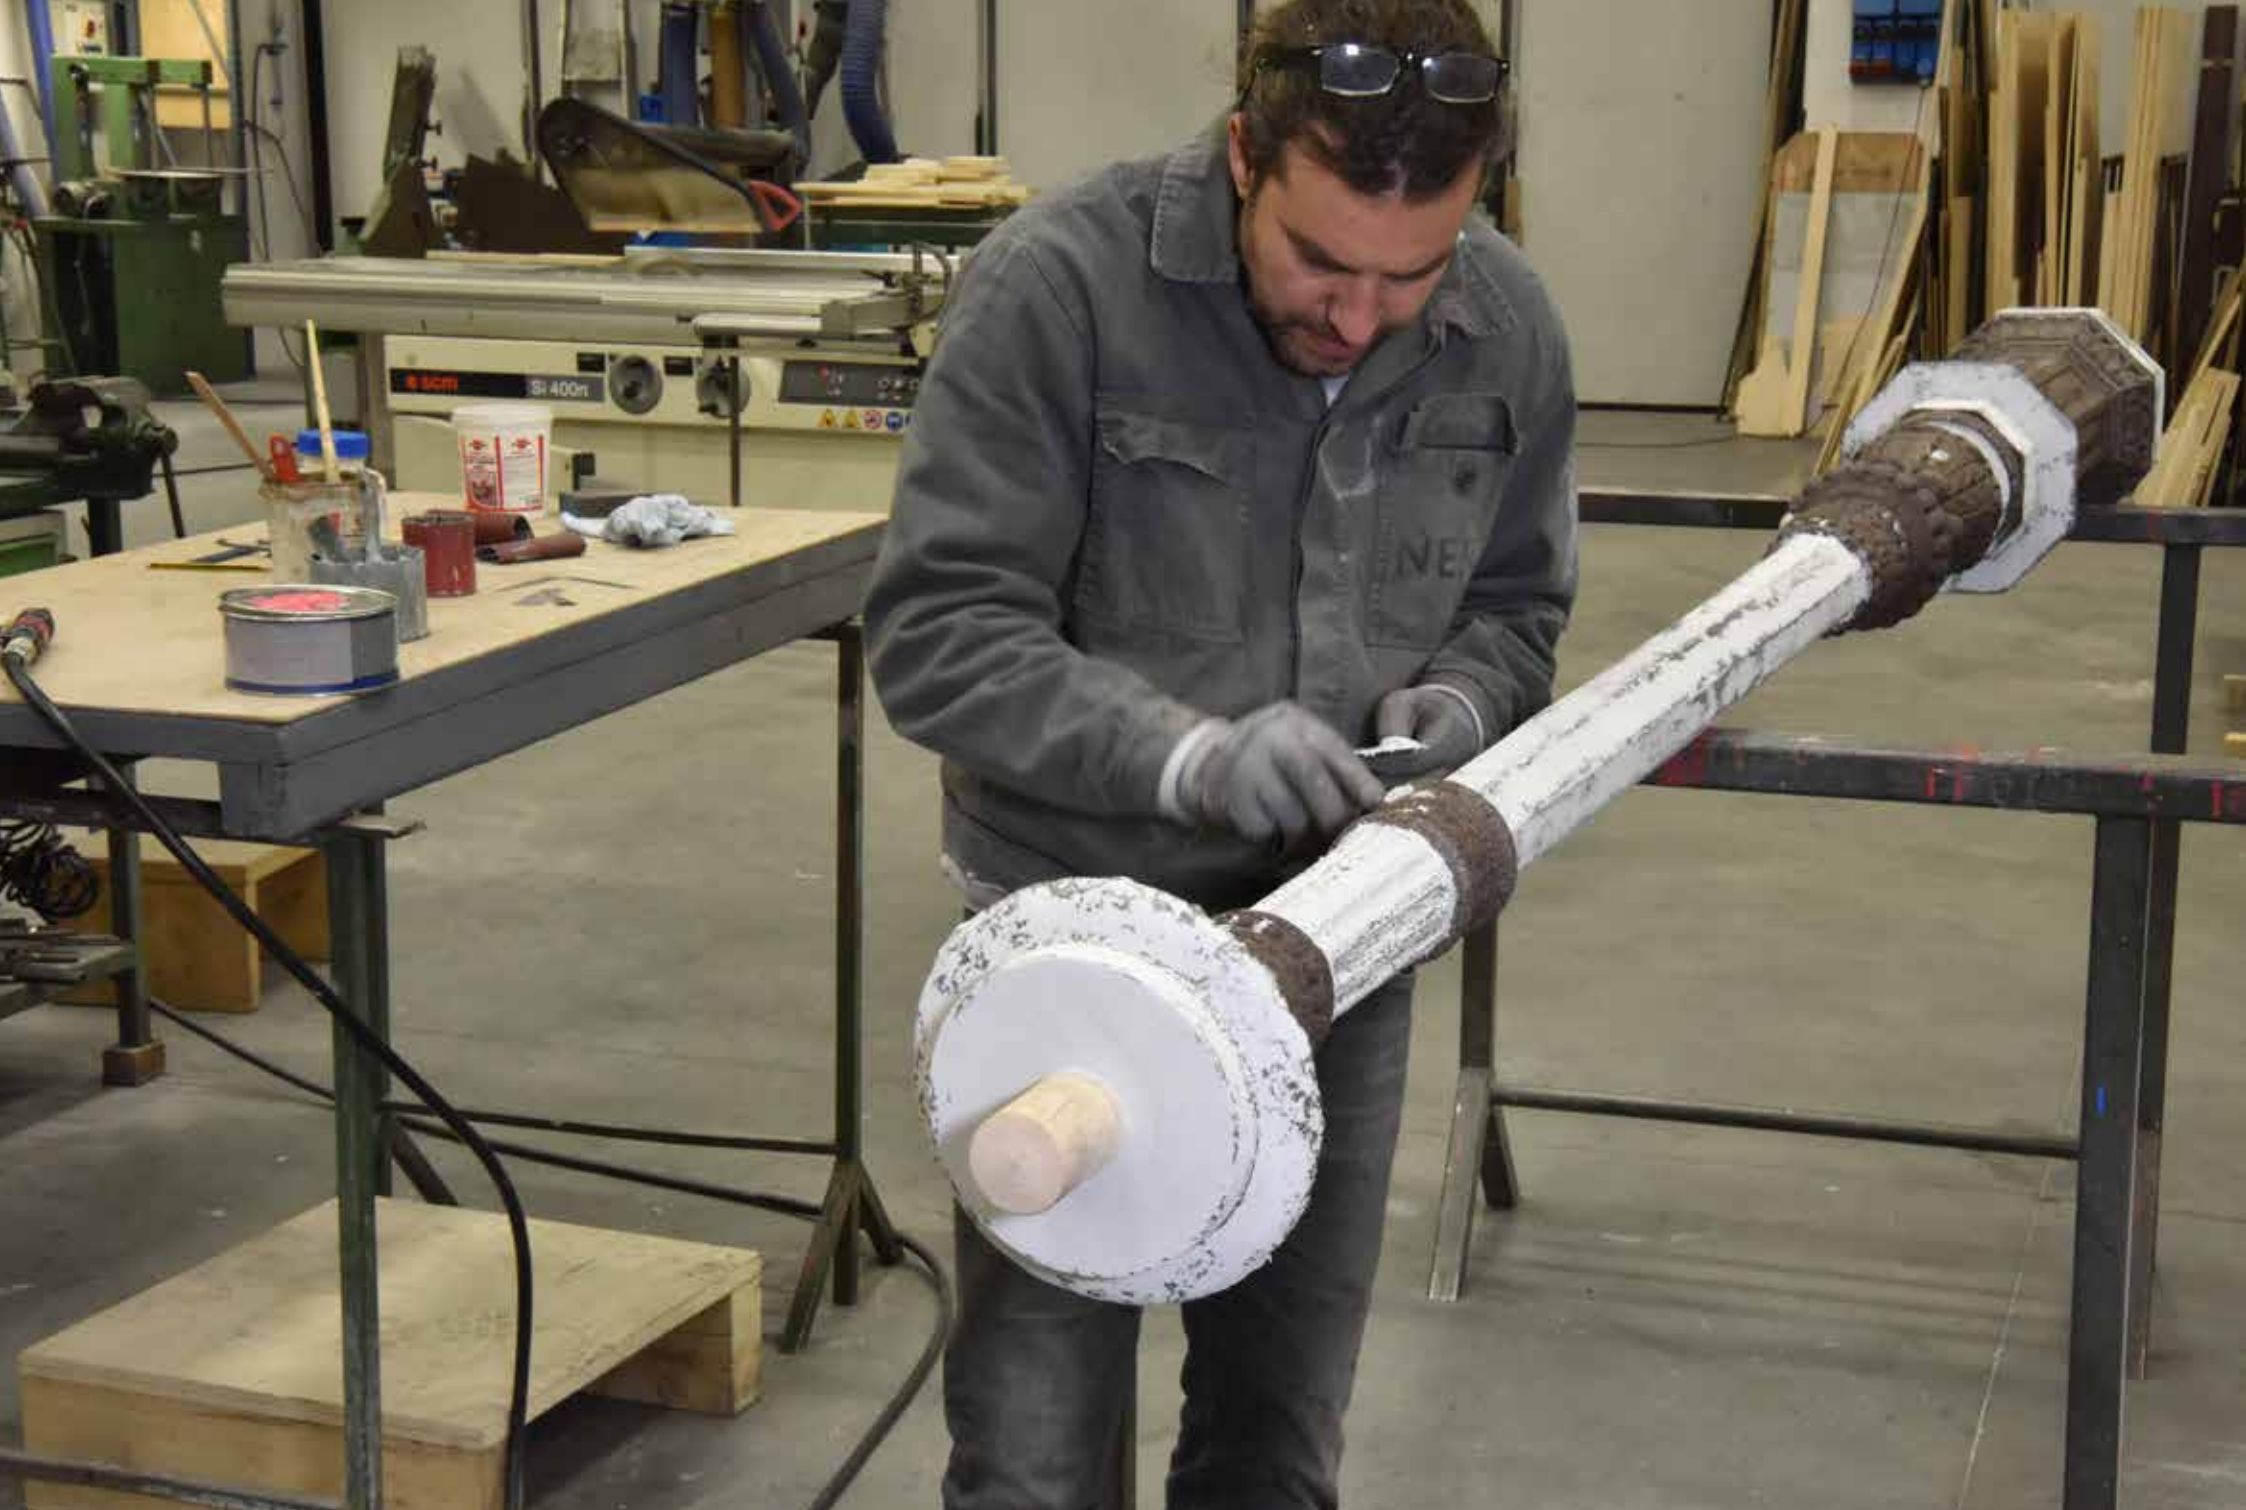
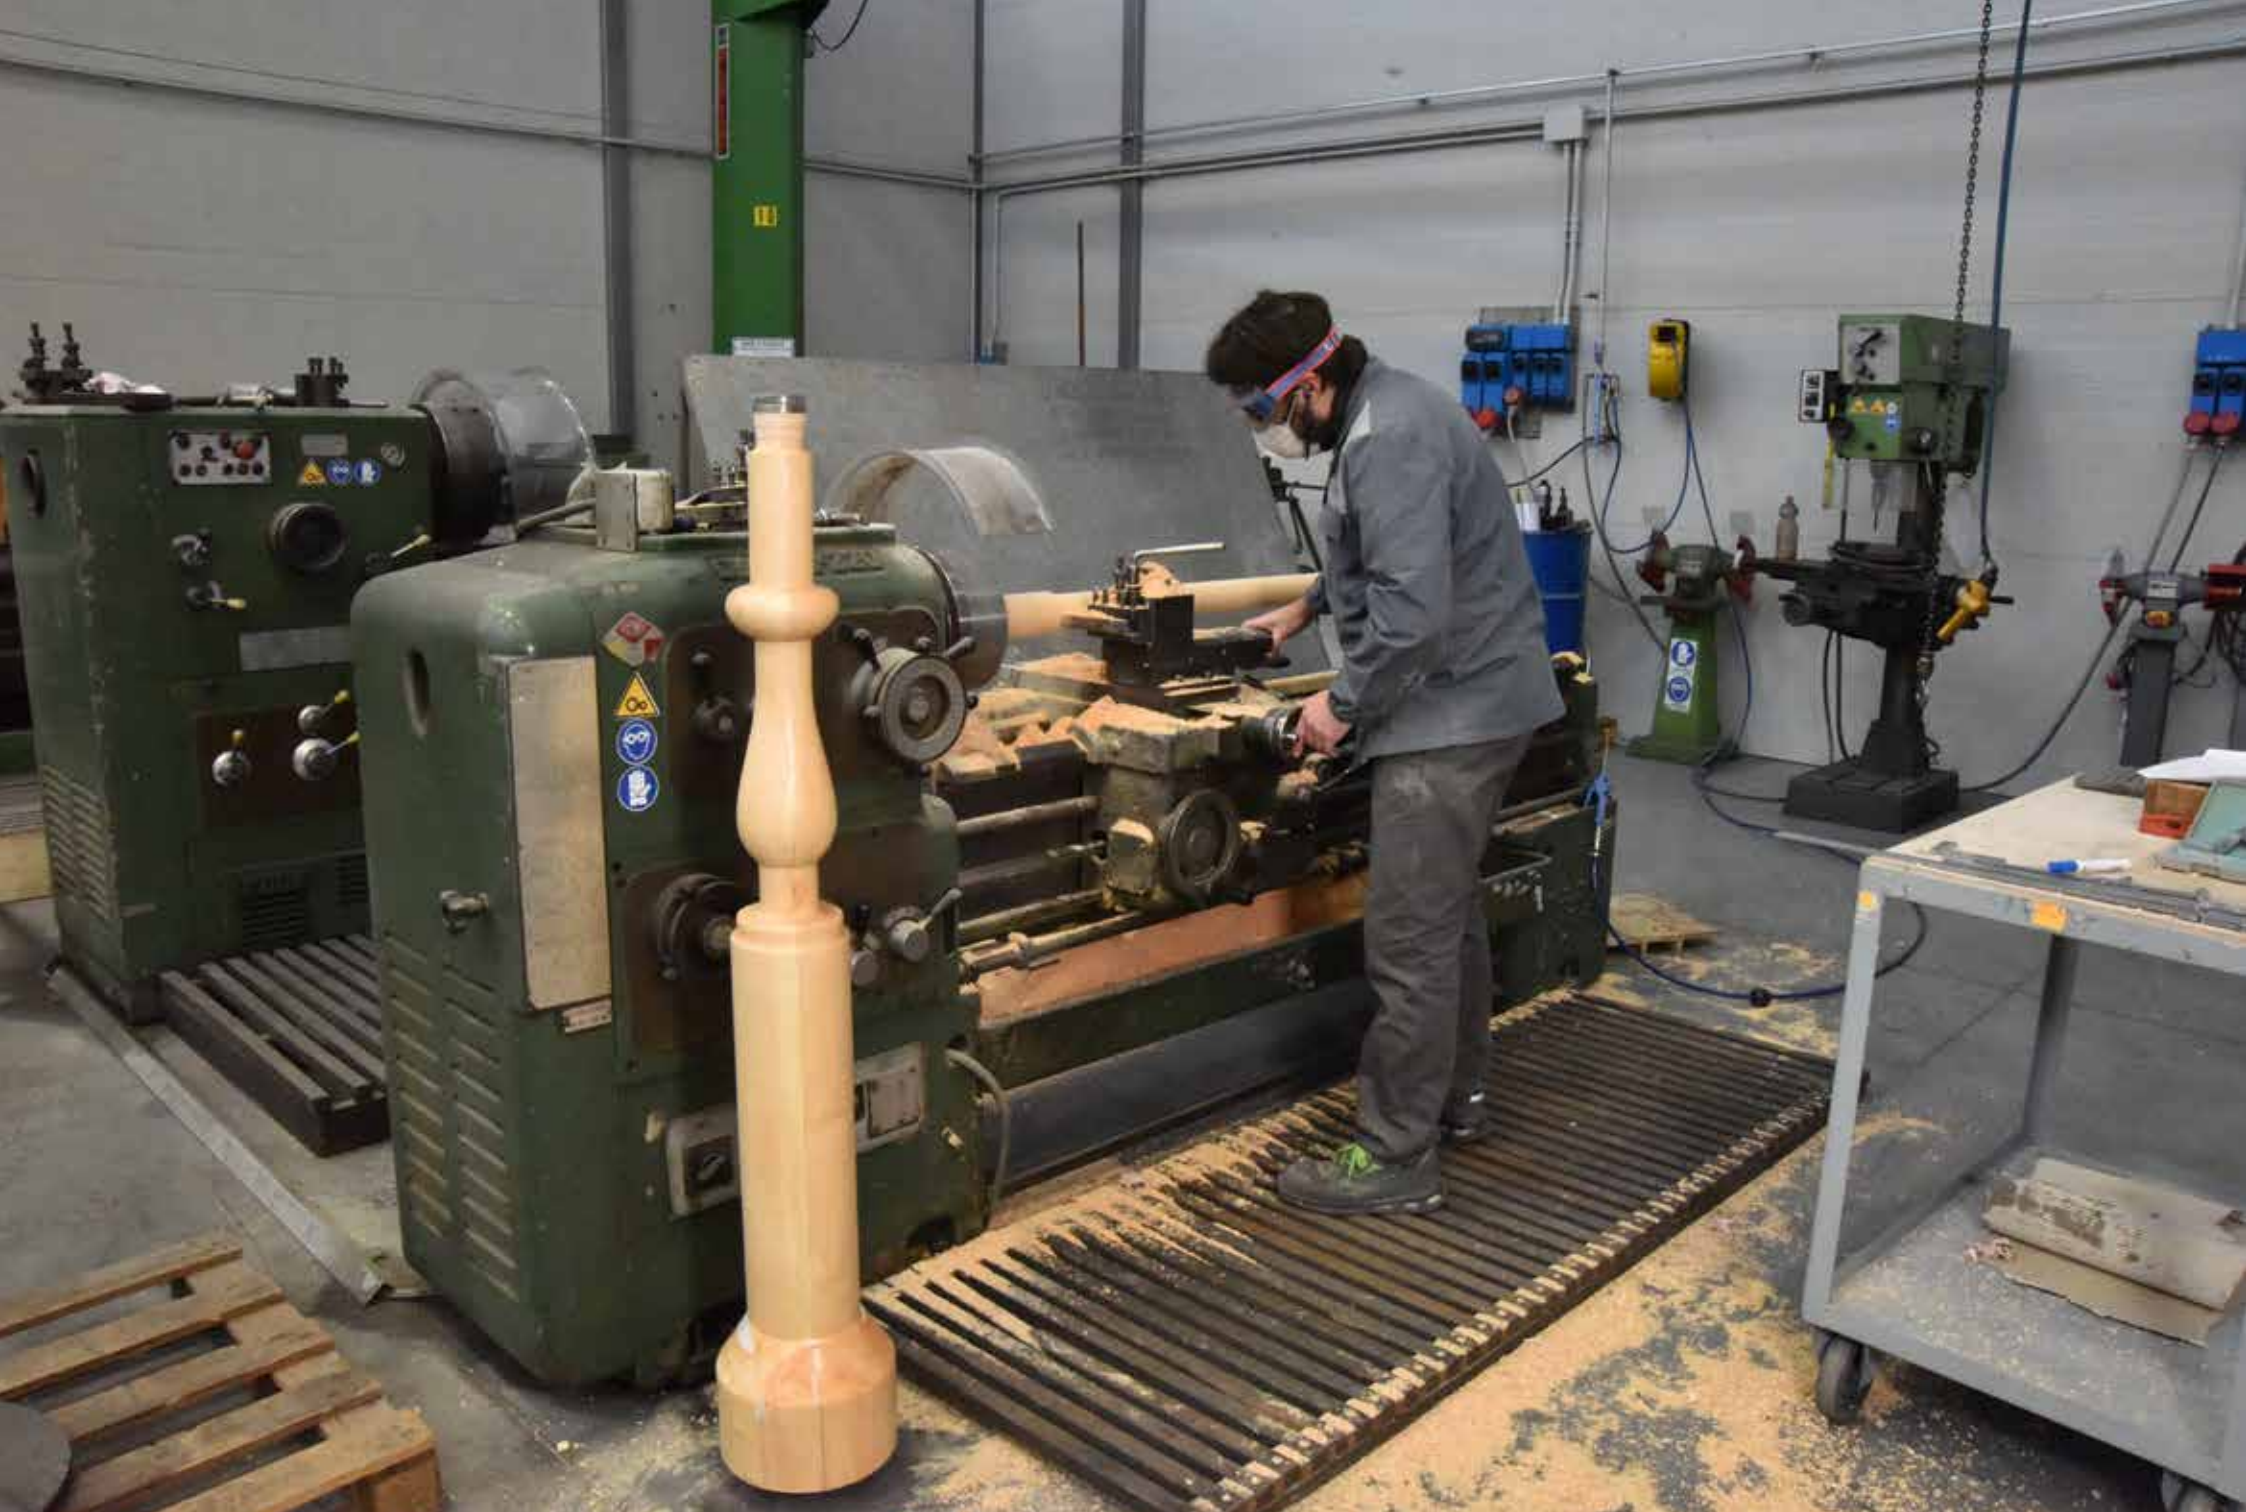
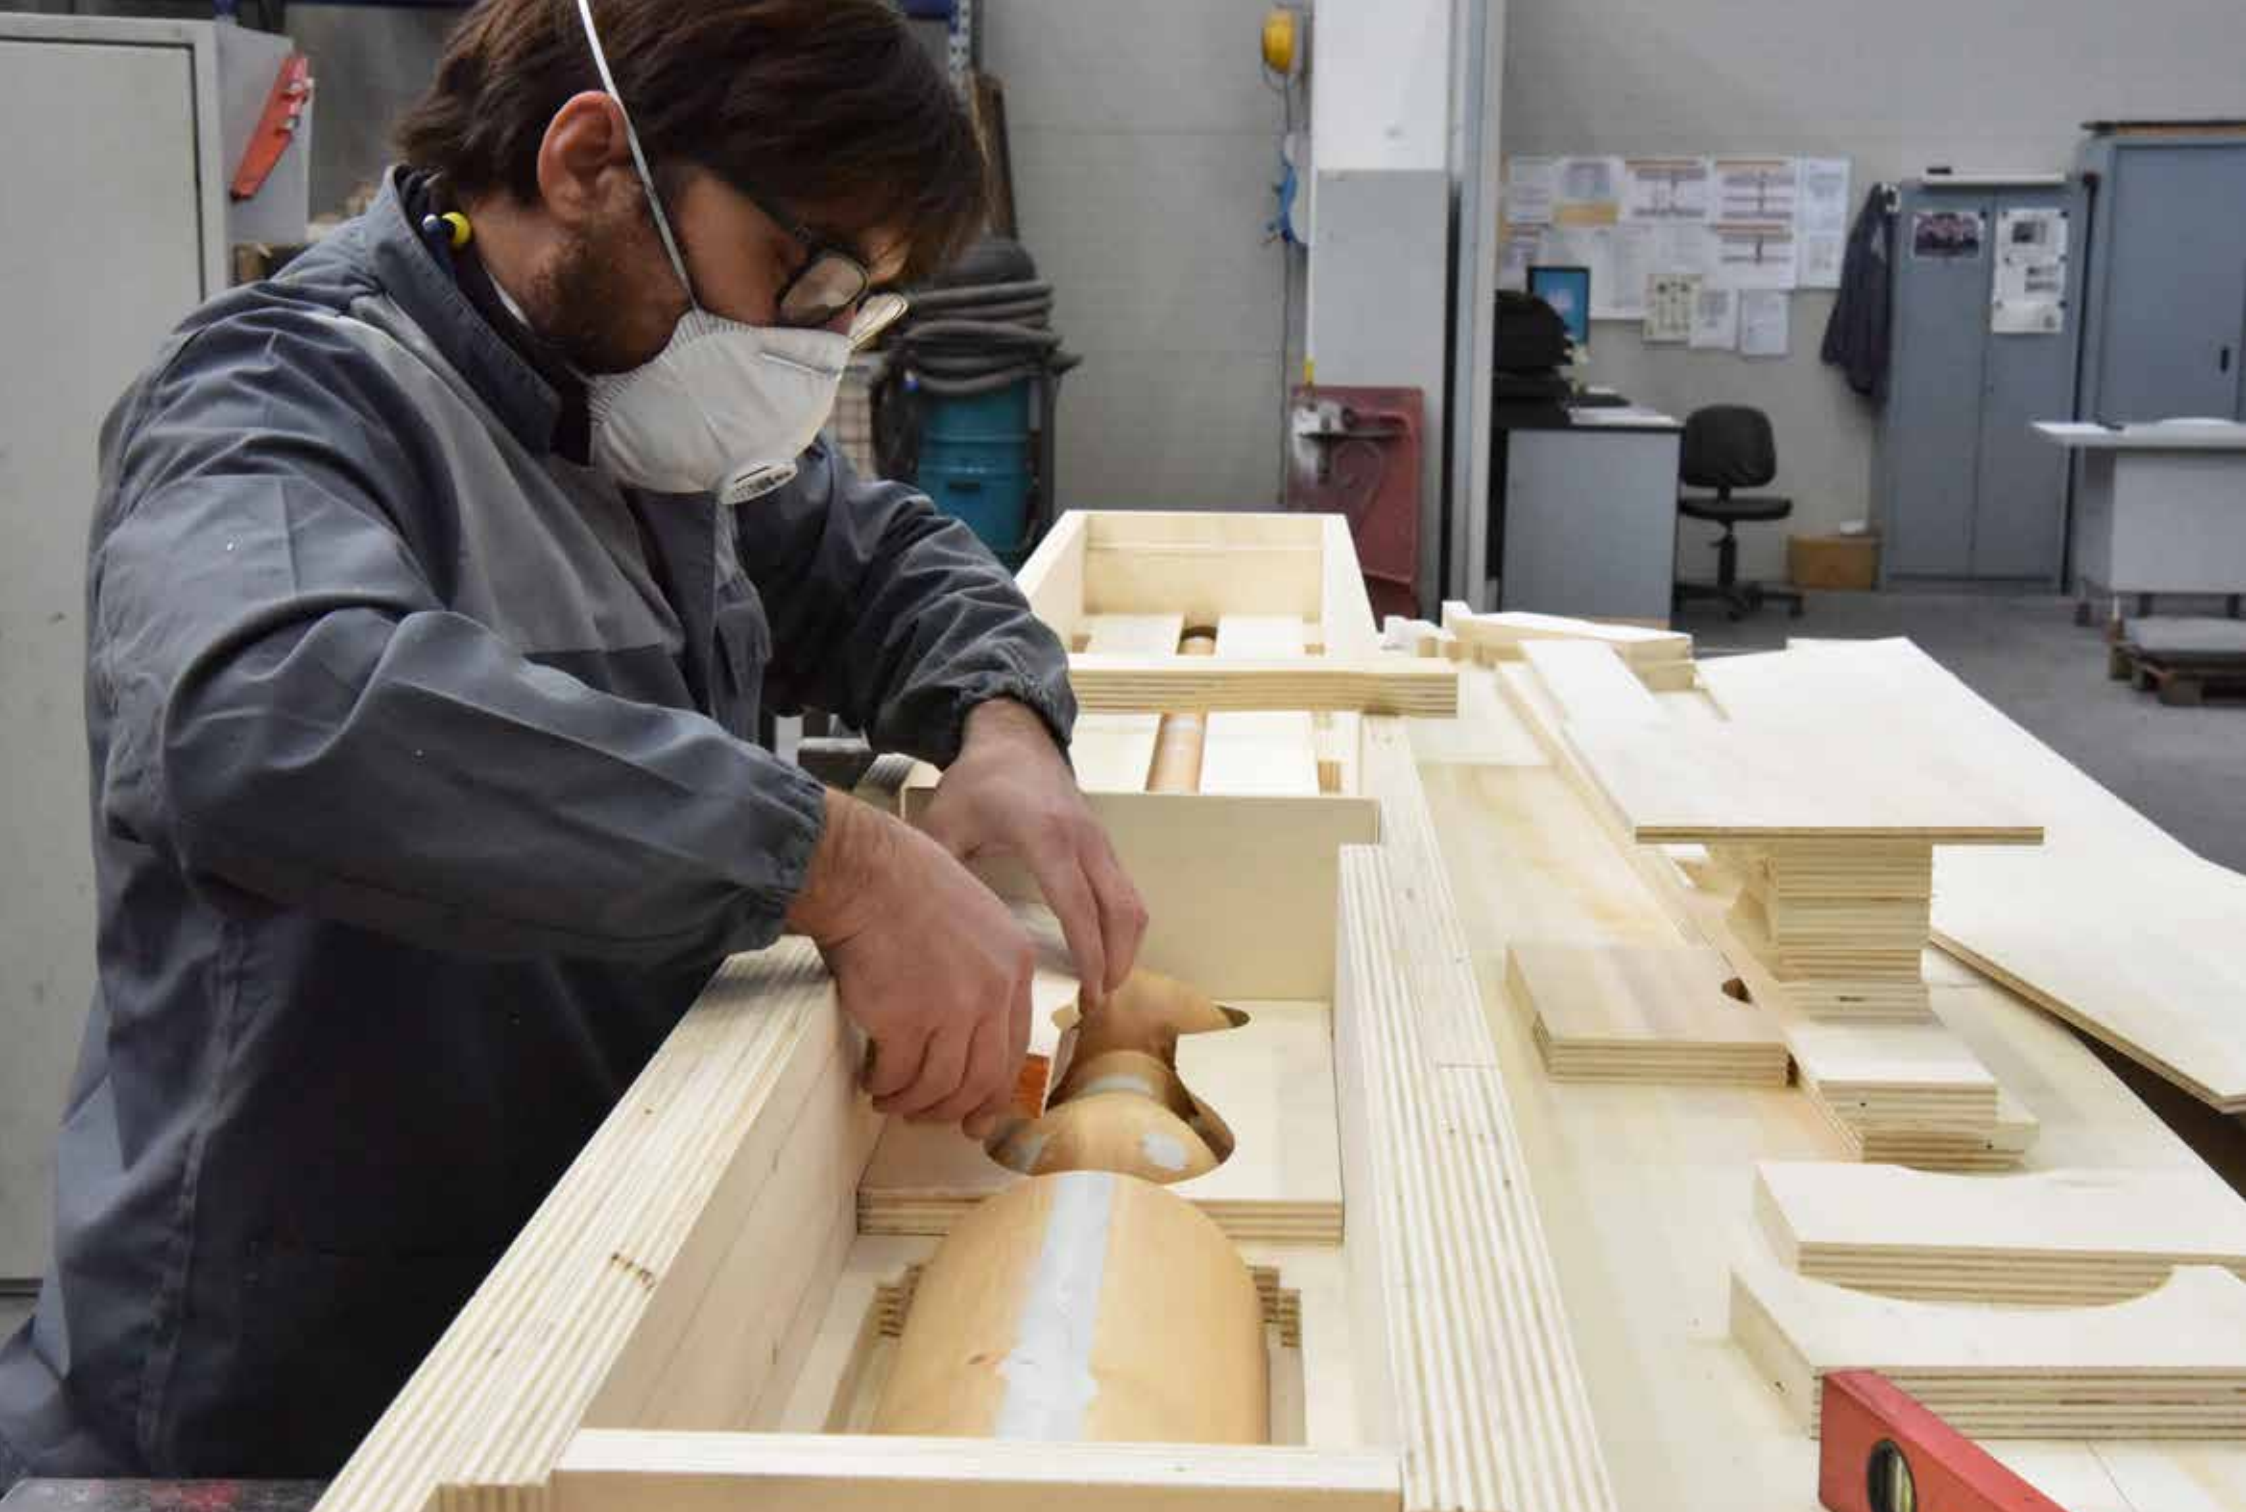
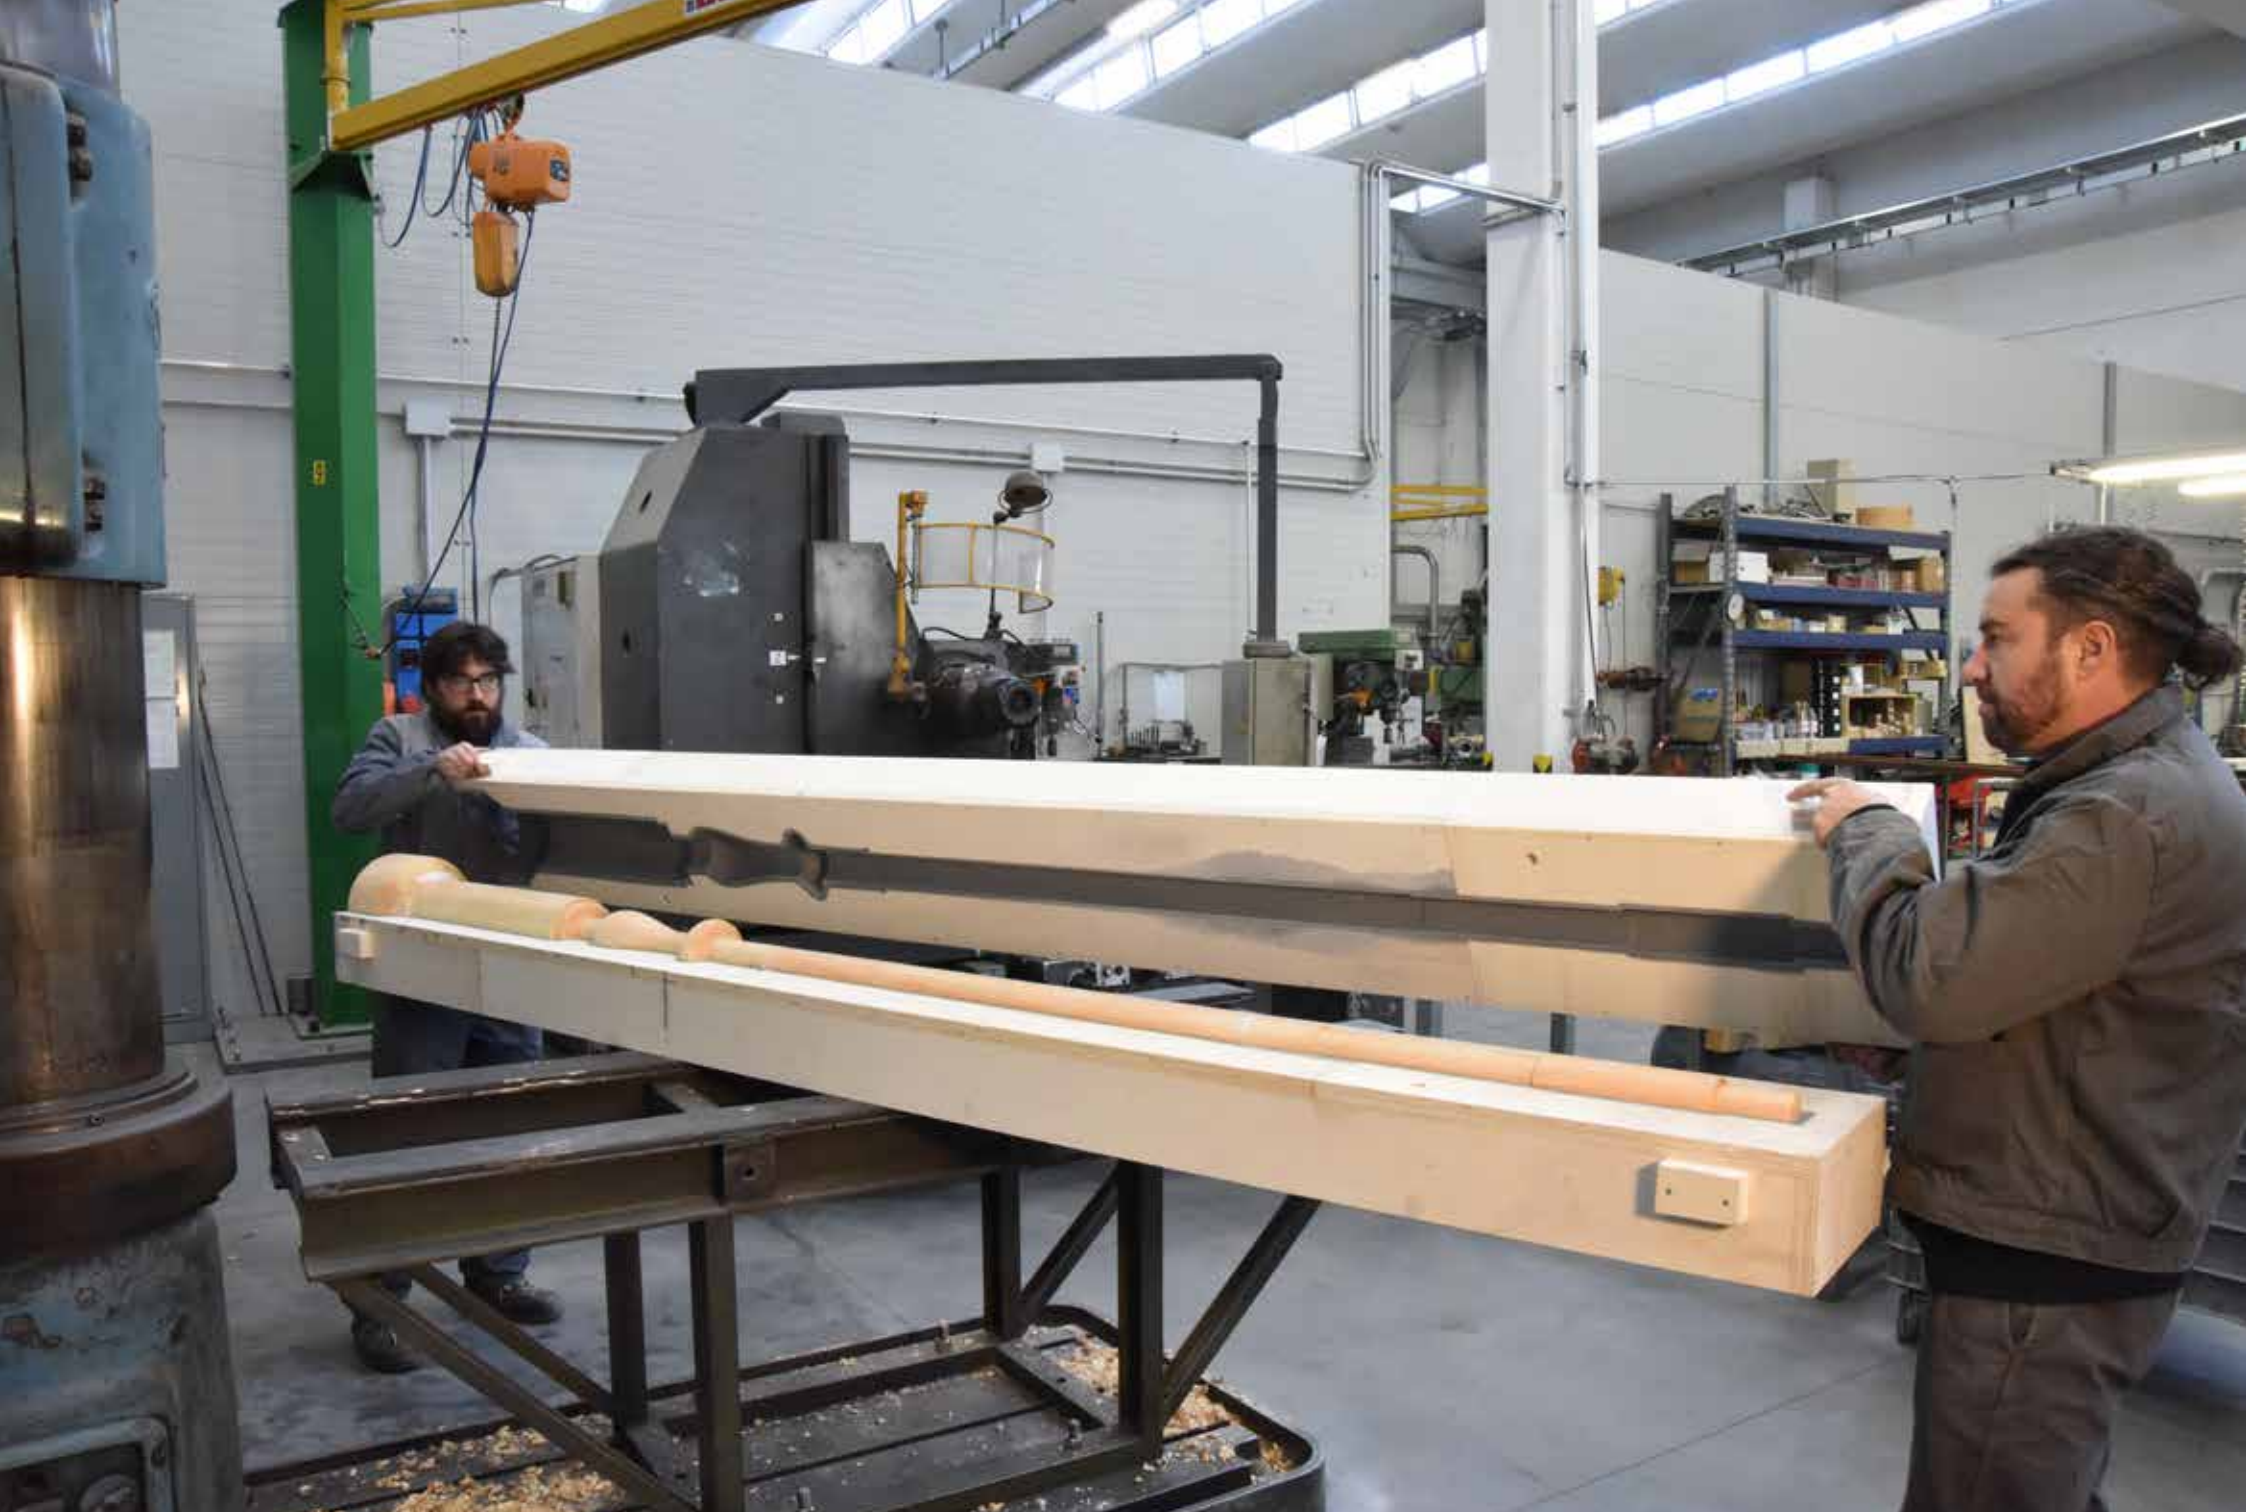
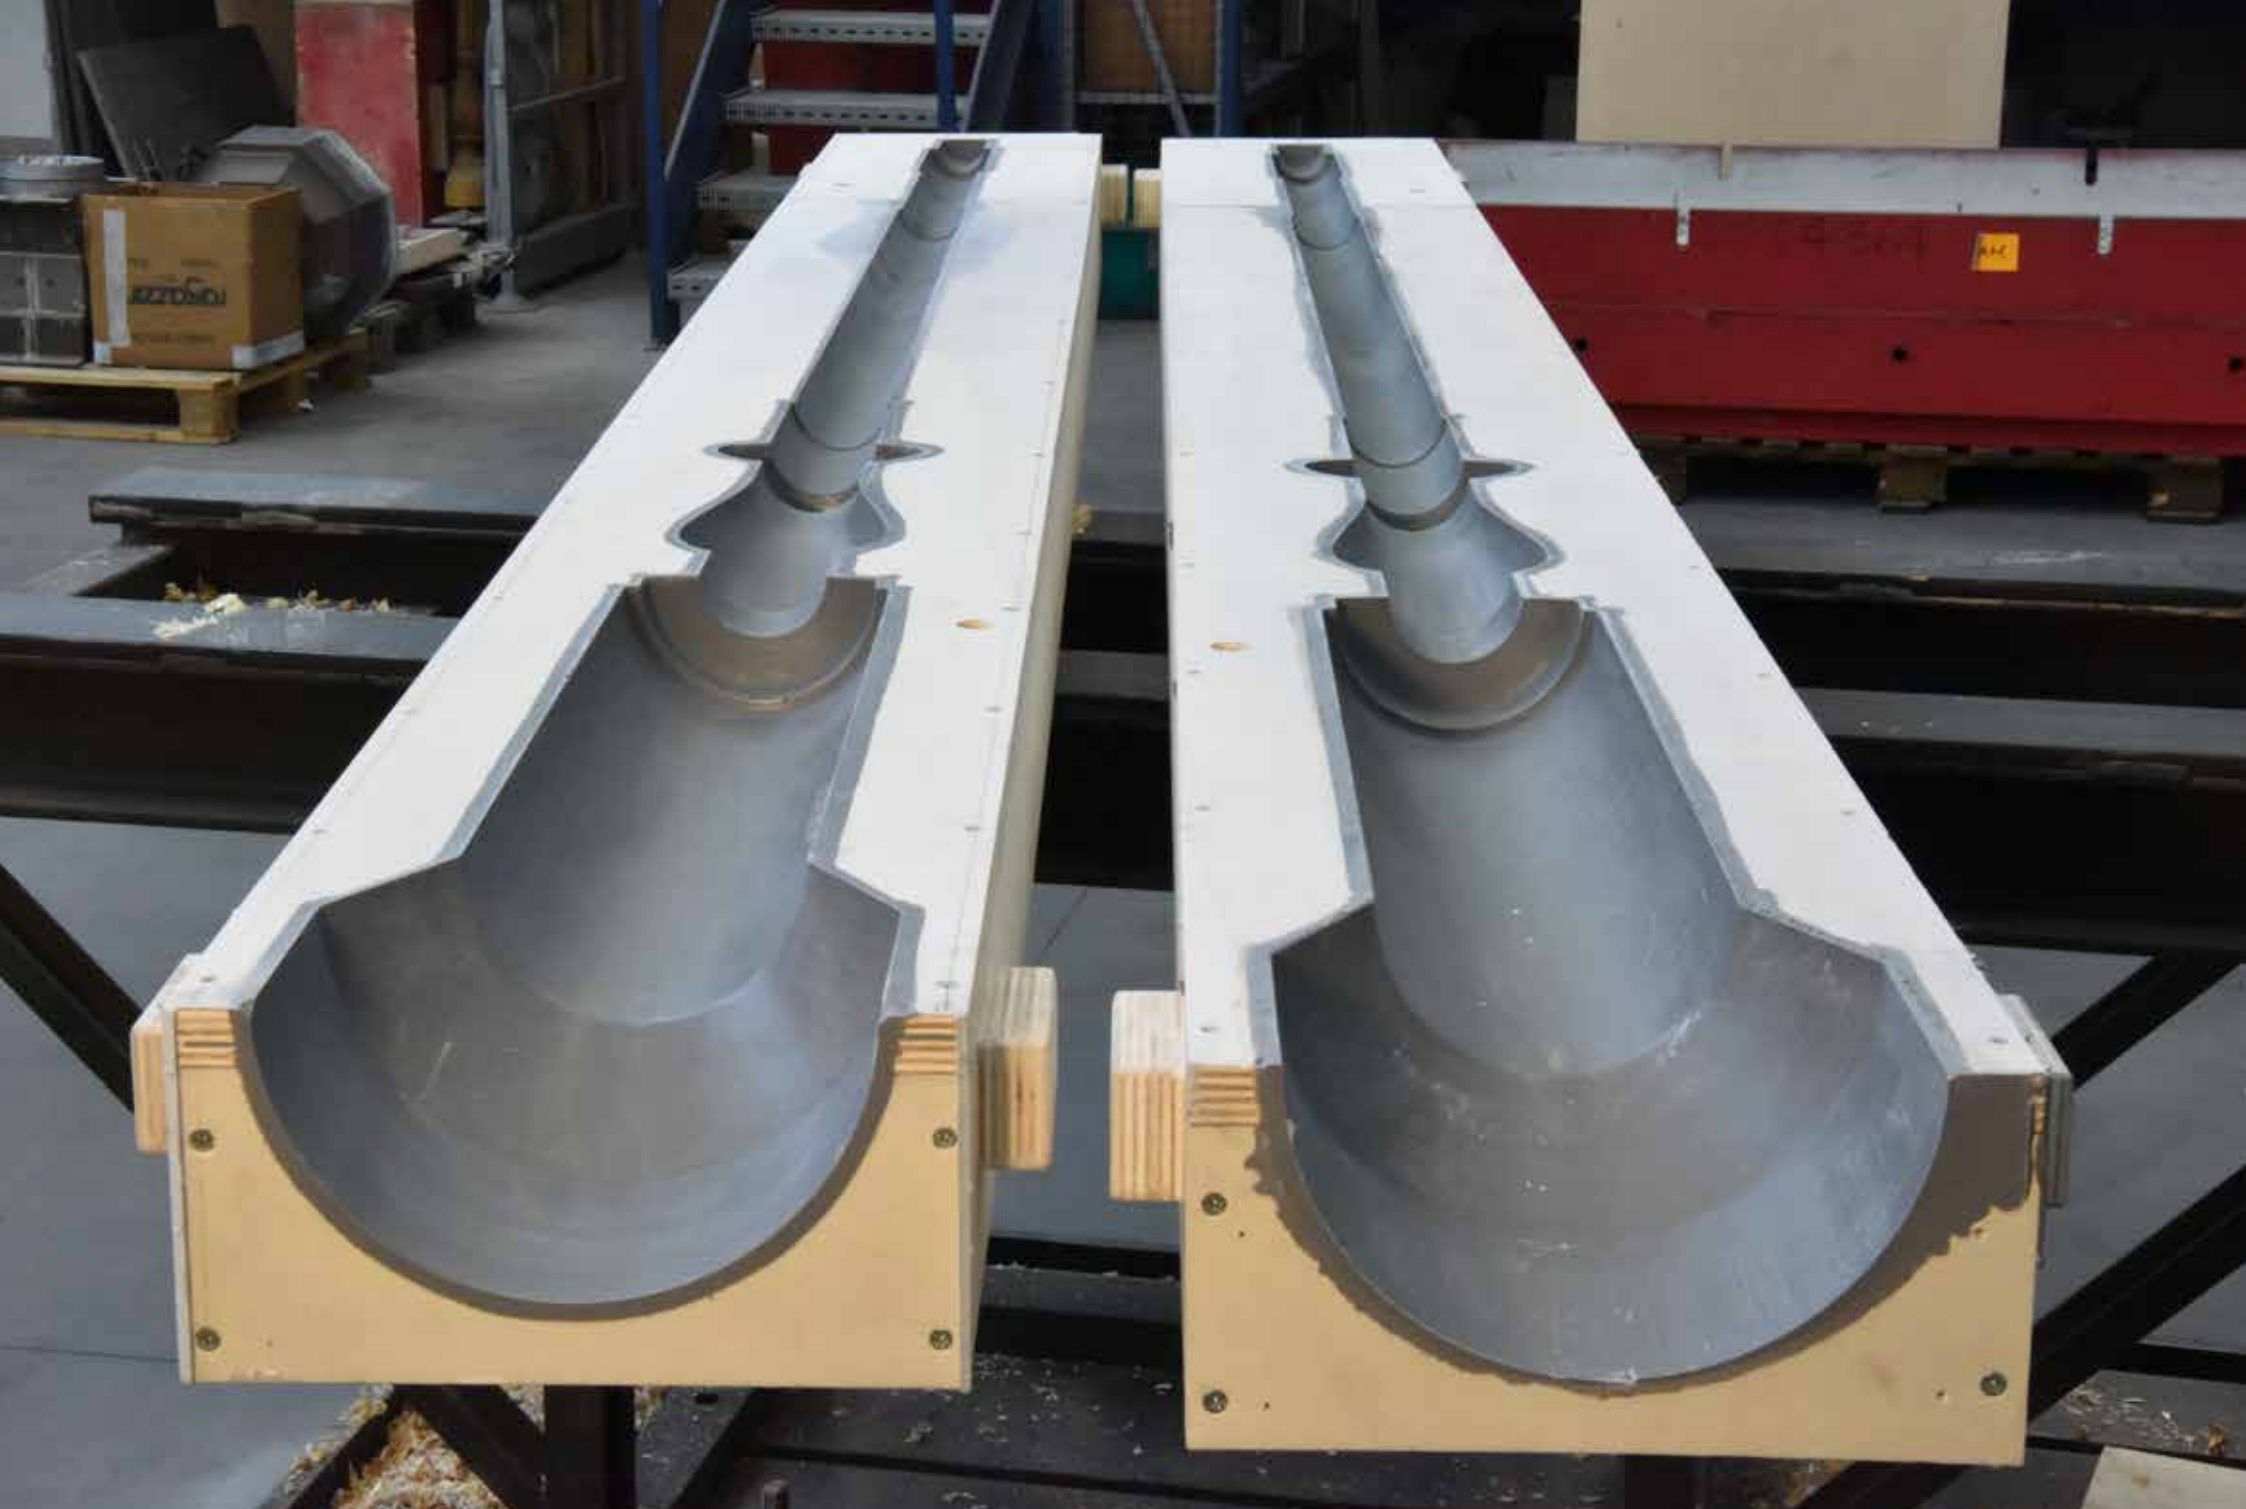
The furnishing of the Royal Gardens also included a number of slender, elegant lamp posts. It was necessary to cast 9 new ones, for which the foundry set up a model derived from the best conserved exemplar. Here, too, a core had to be designed and formed to create the hollow interior. This was a highly complex operation on account of the notable length of the model.
