Restoration of the cast iron
lamp posts and pergola in
the Royal Gardens of Venice

Venice (Italy) | Giardini Reali | Restoration

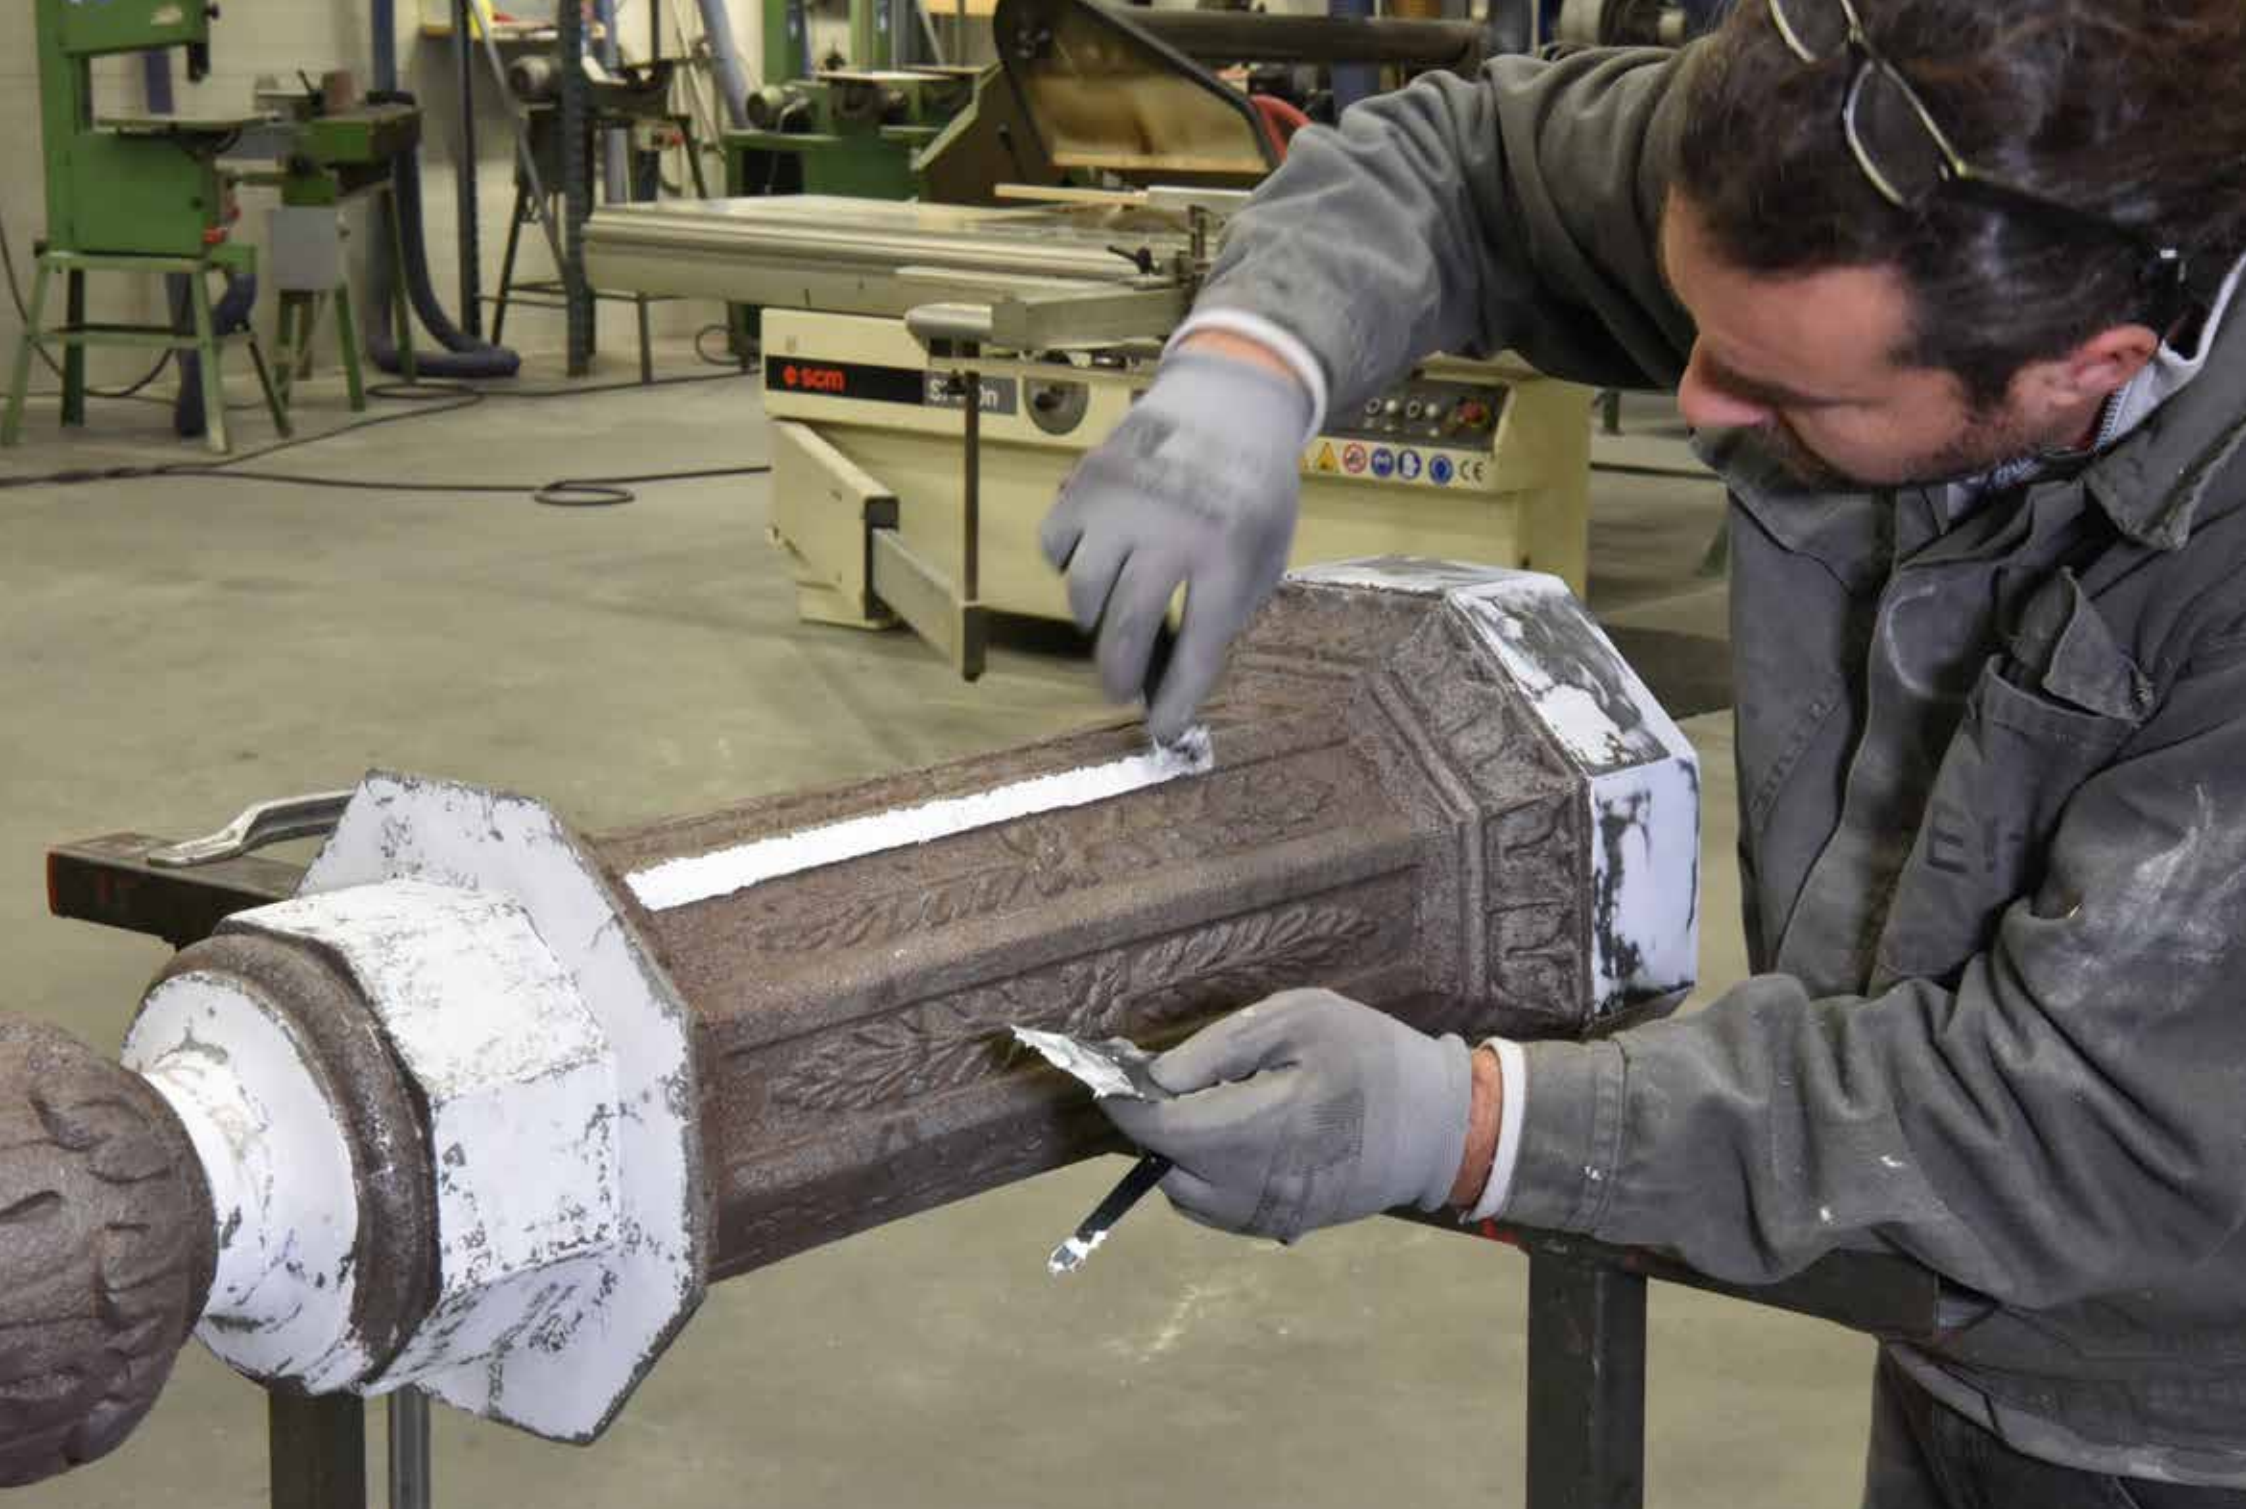
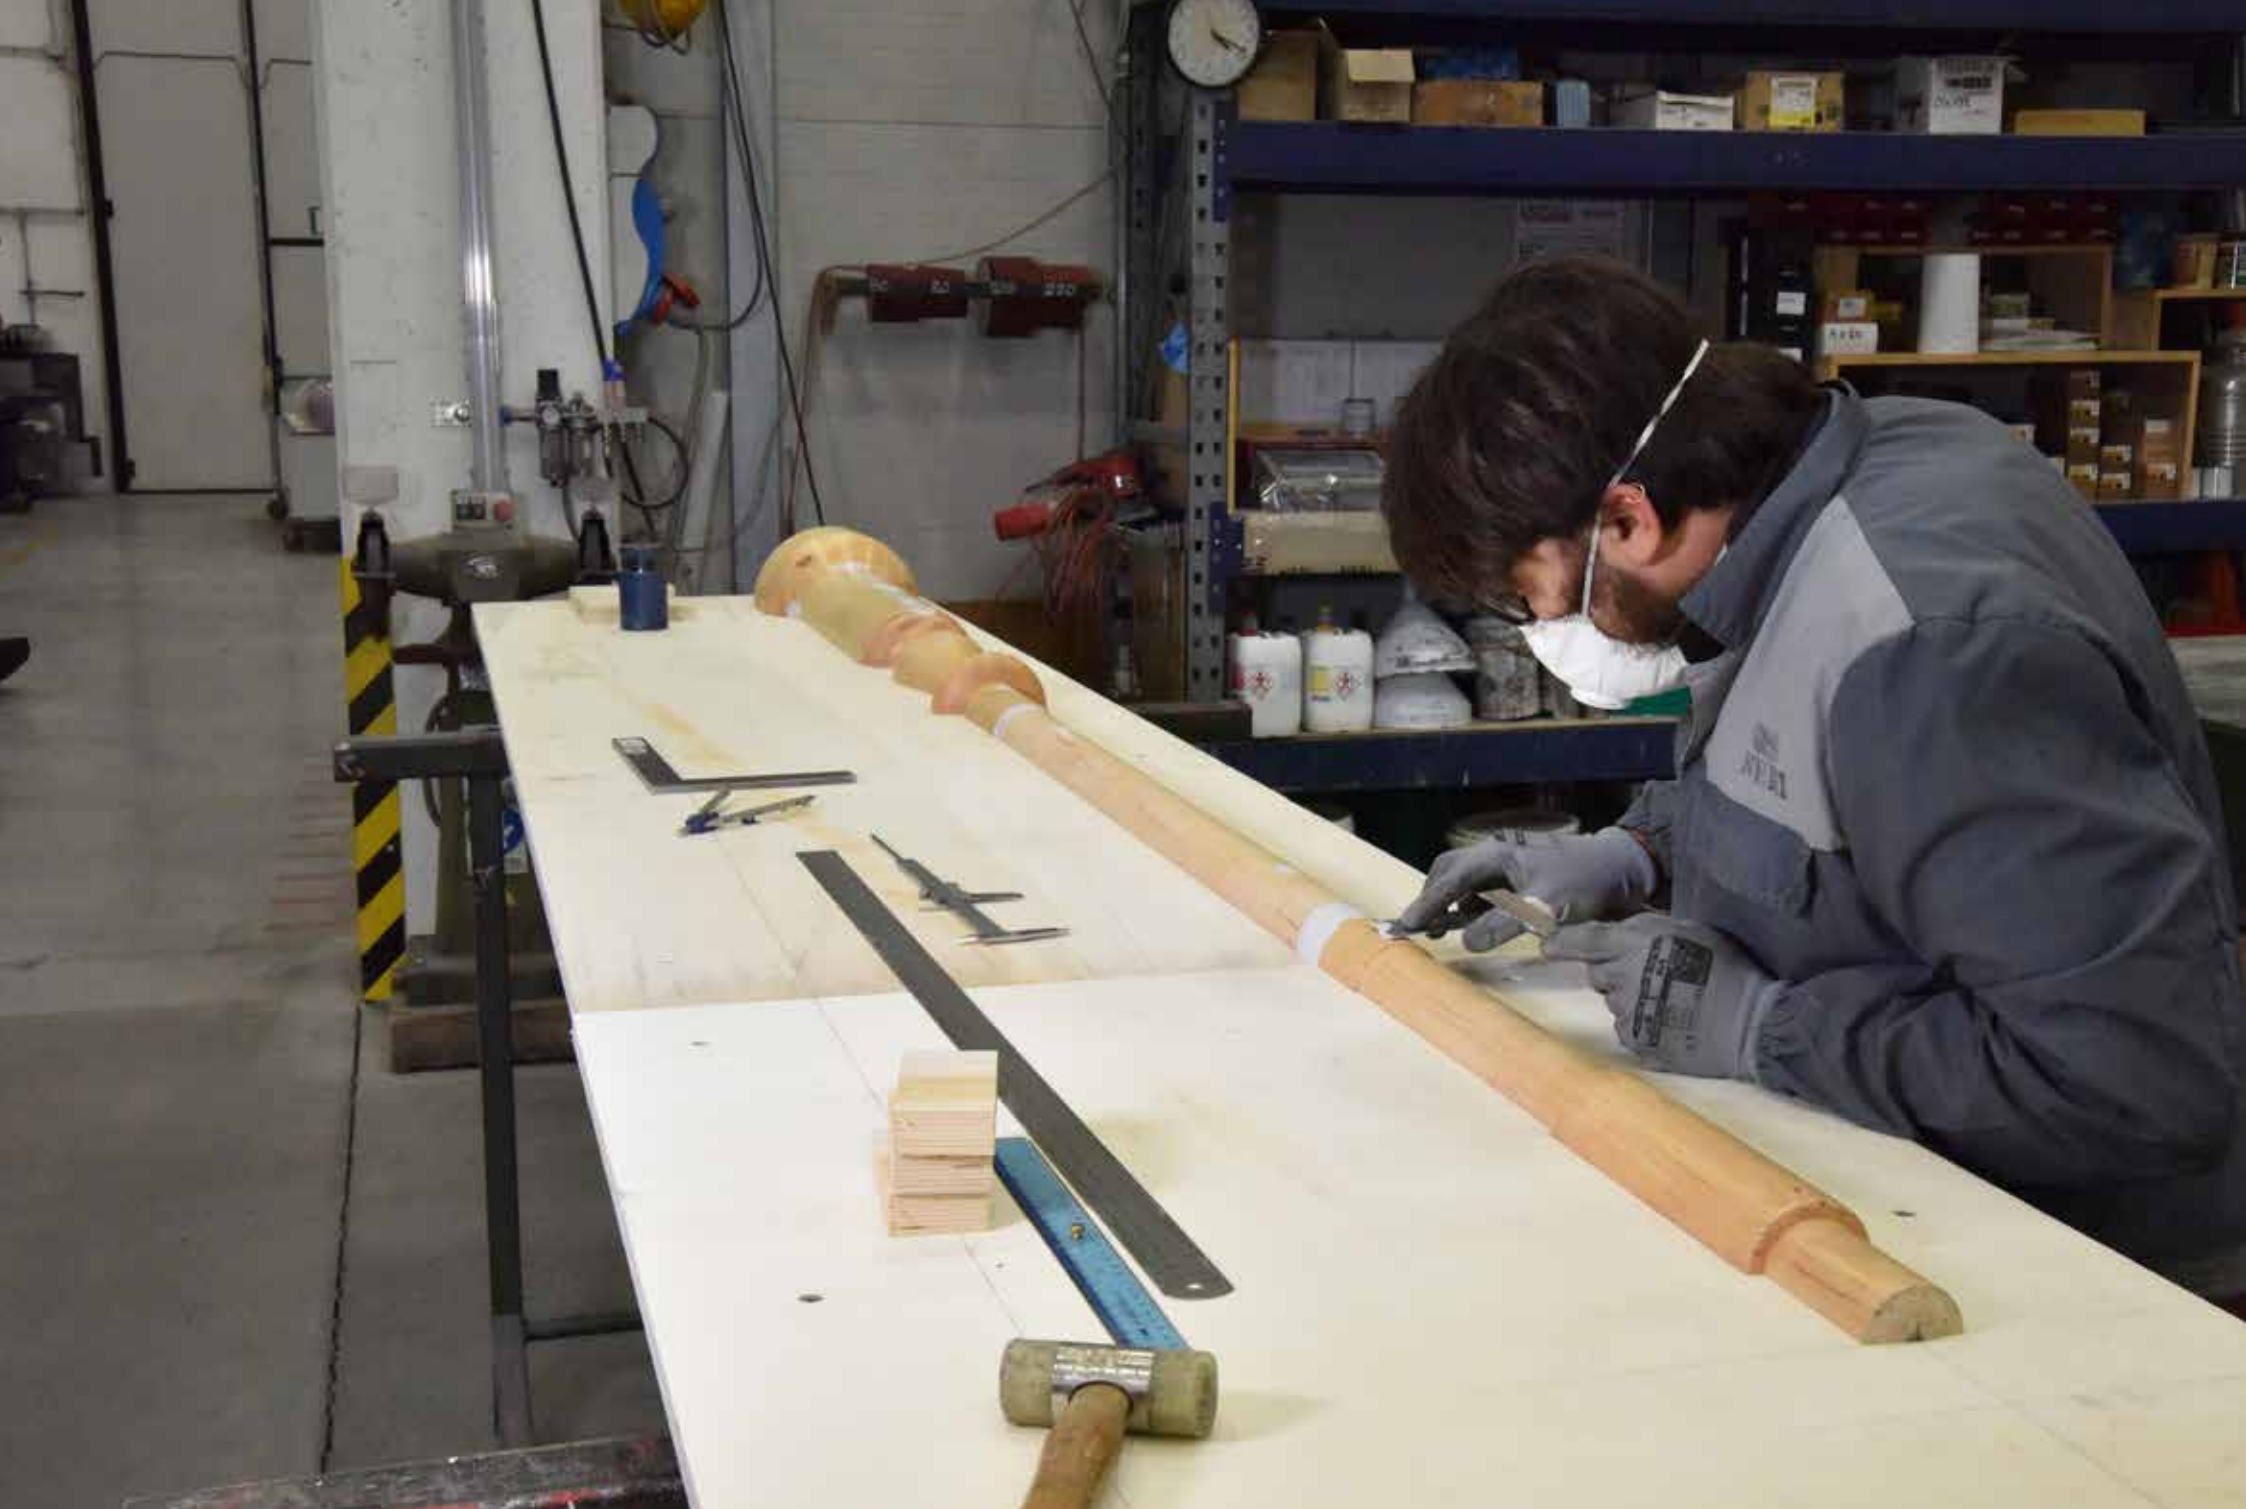
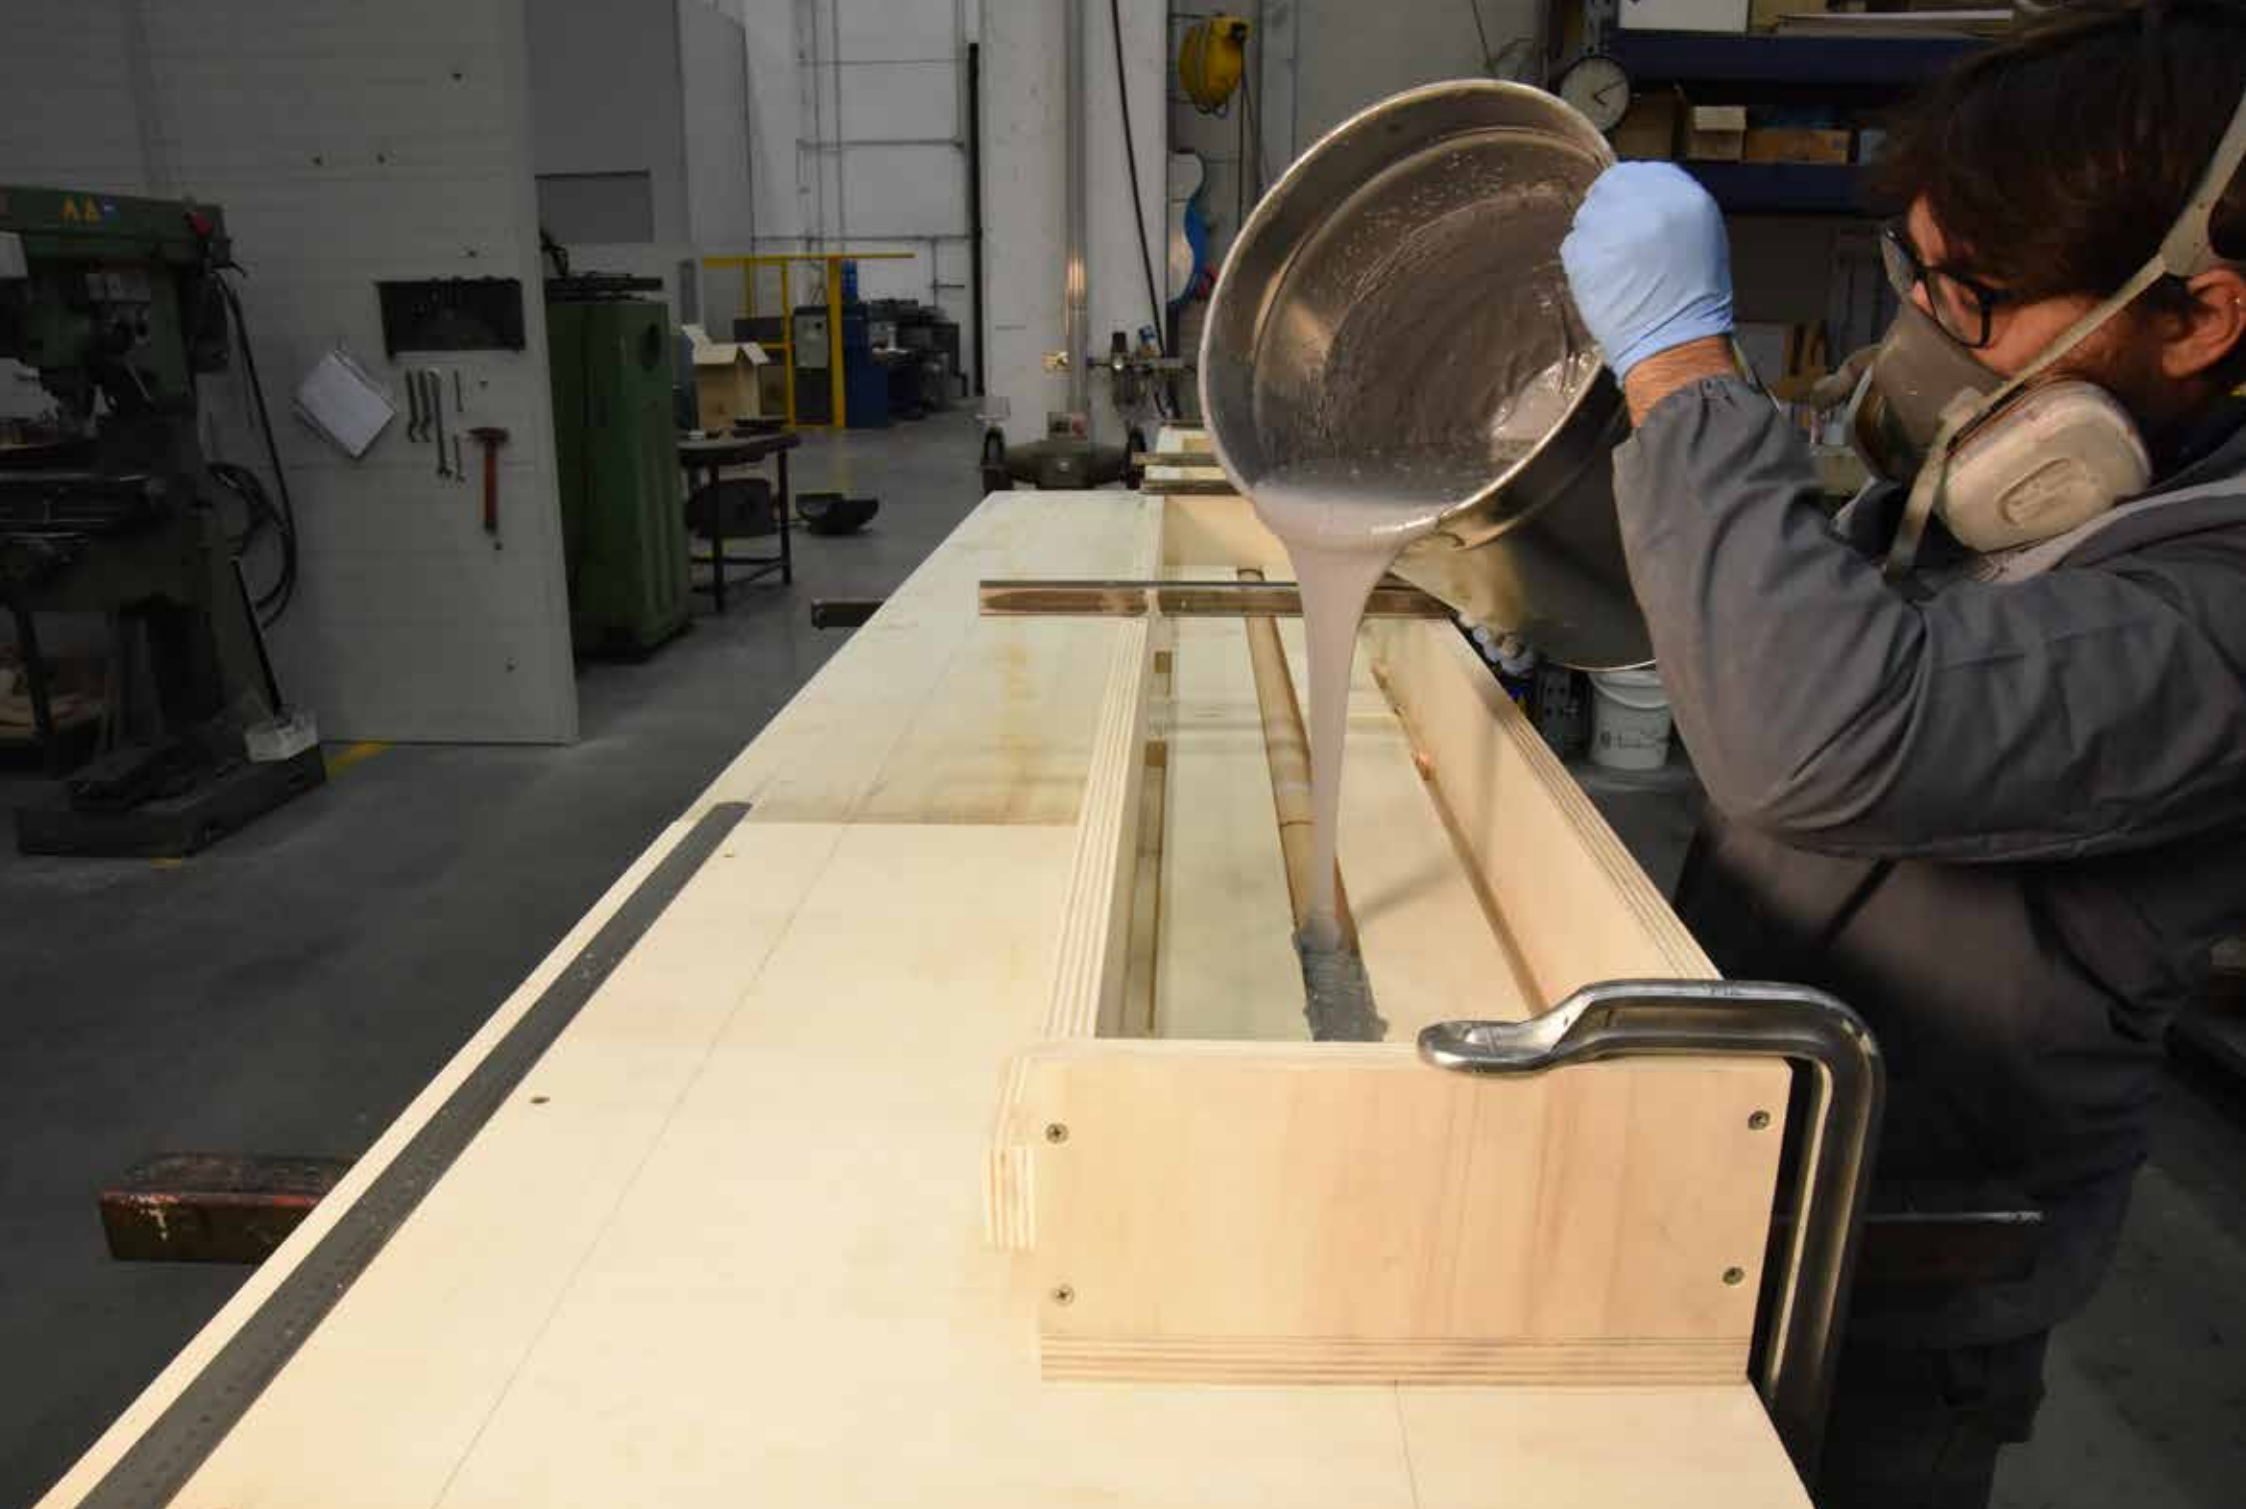
The furnishing of the Royal Gardens also included a number of slender, elegant lamp posts. It was necessary to cast 9 new ones, for which the foundry set up a model derived from the best conserved exemplar. Here, too, a core had to be designed and formed to create the hollow interior. This was a highly complex operation on account of the notable length of the model.
