Restoration of the cast iron
lamp posts and pergola in
the Royal Gardens of Venice

Venice (Italy) | Giardini Reali | Restoration

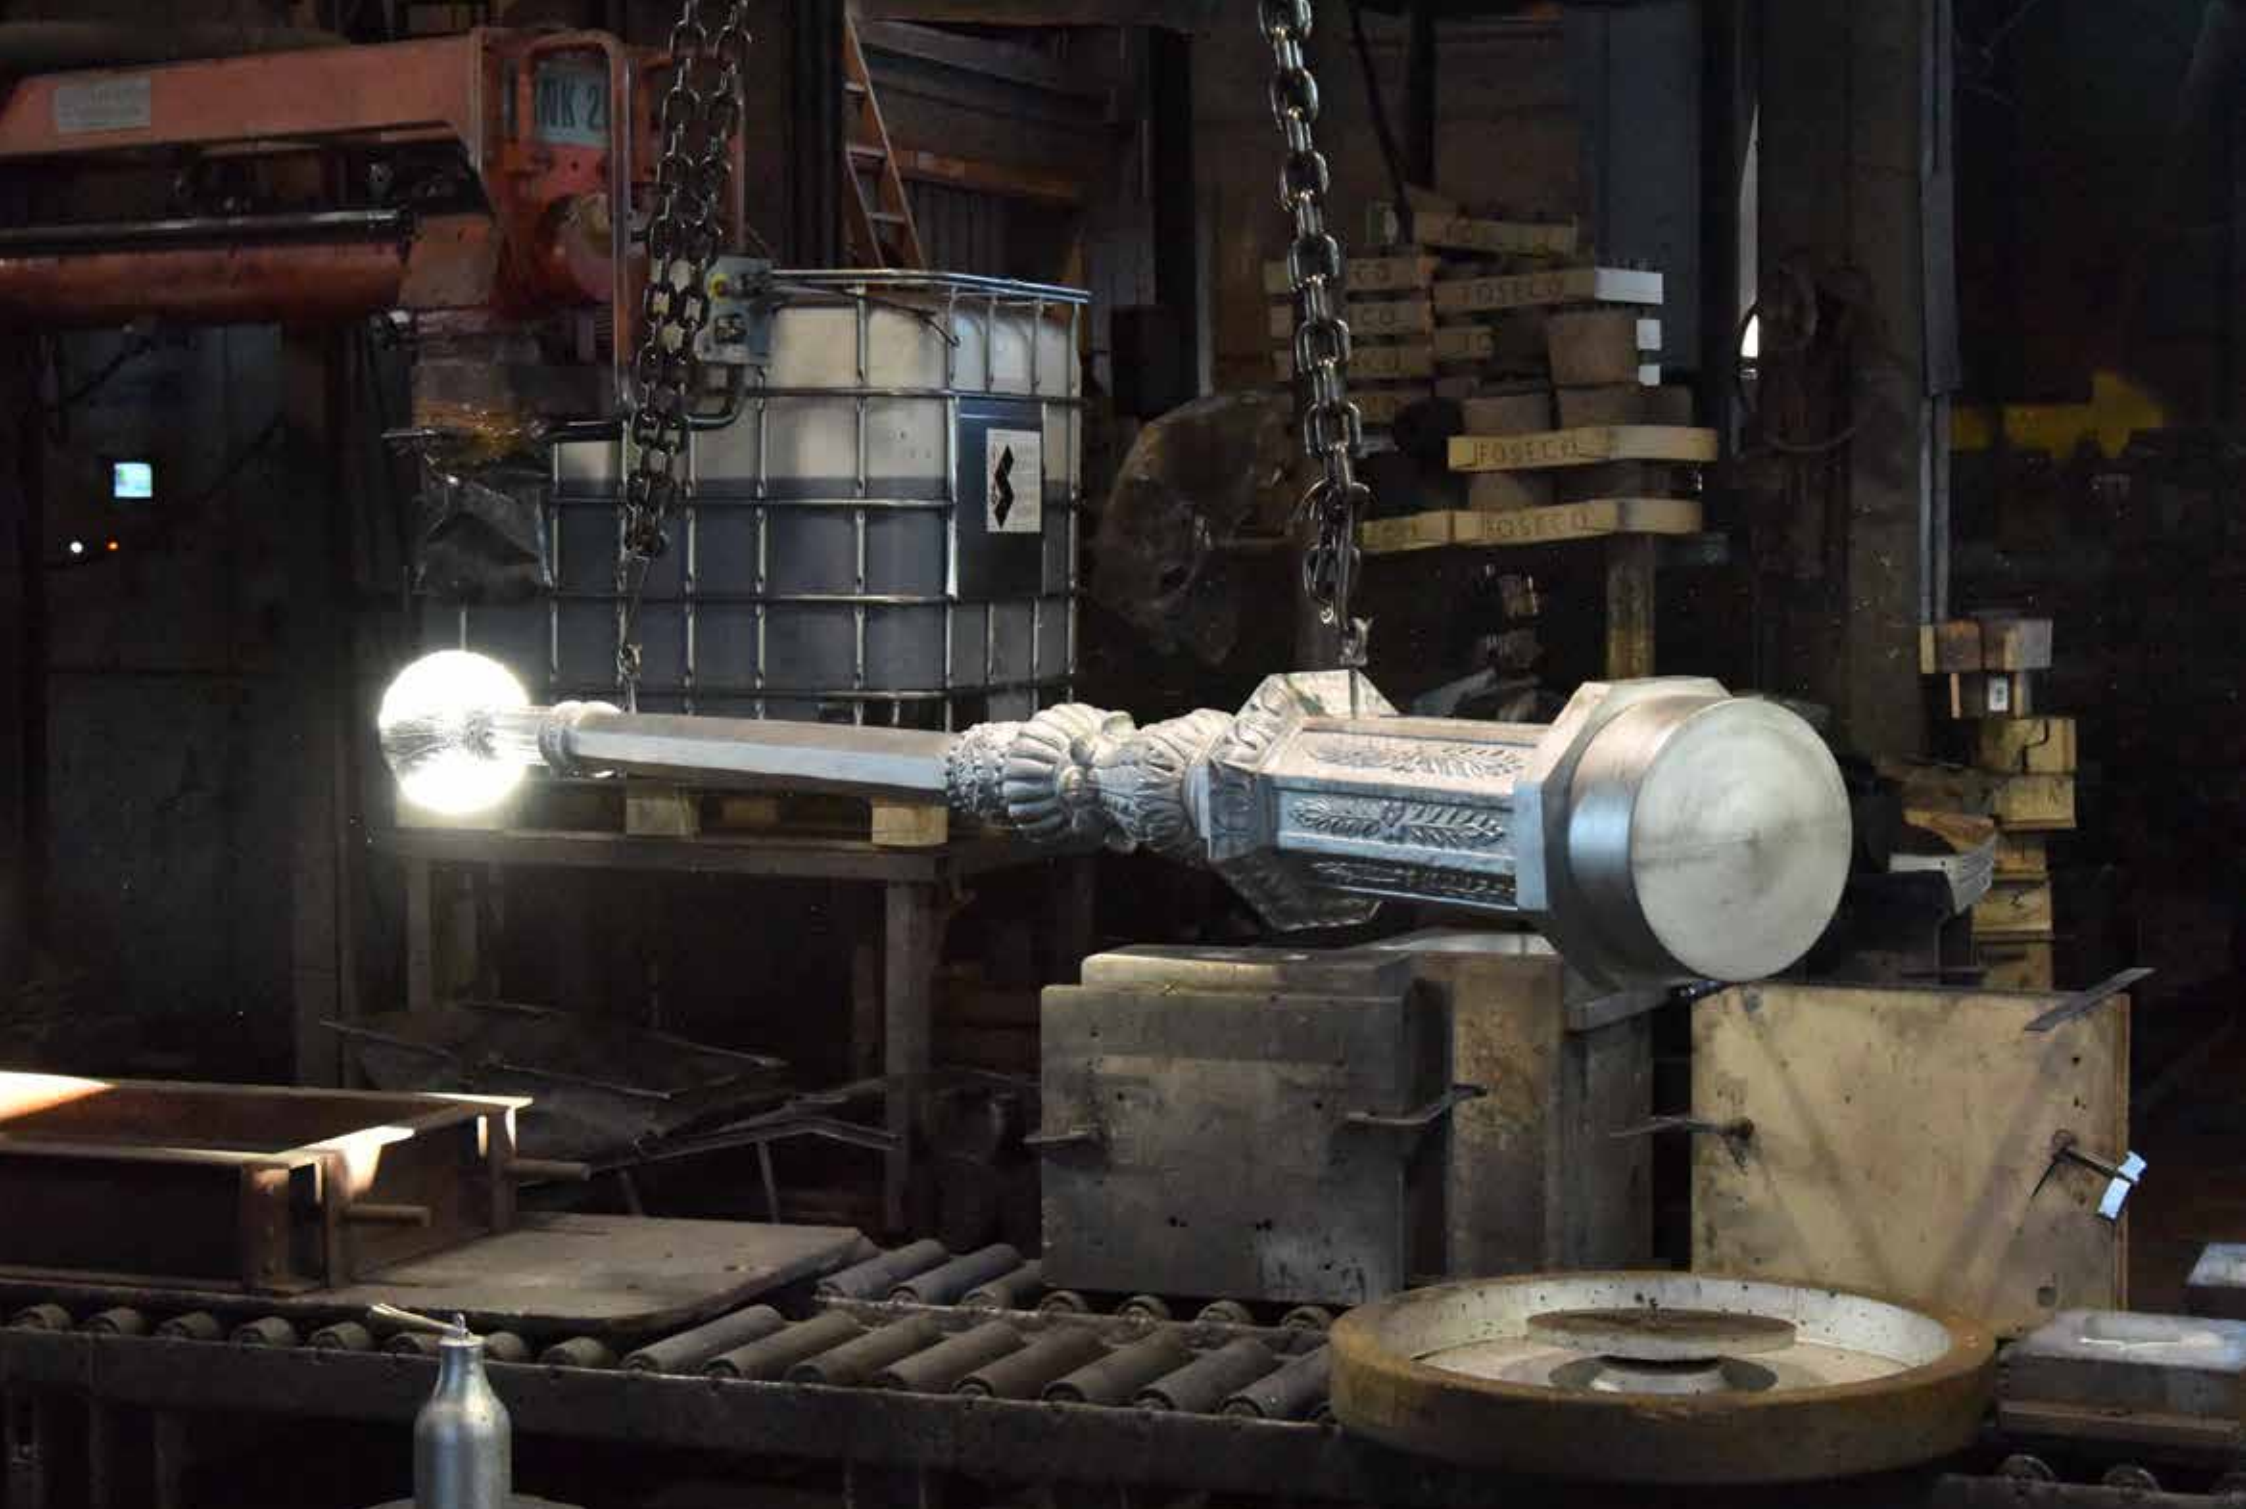
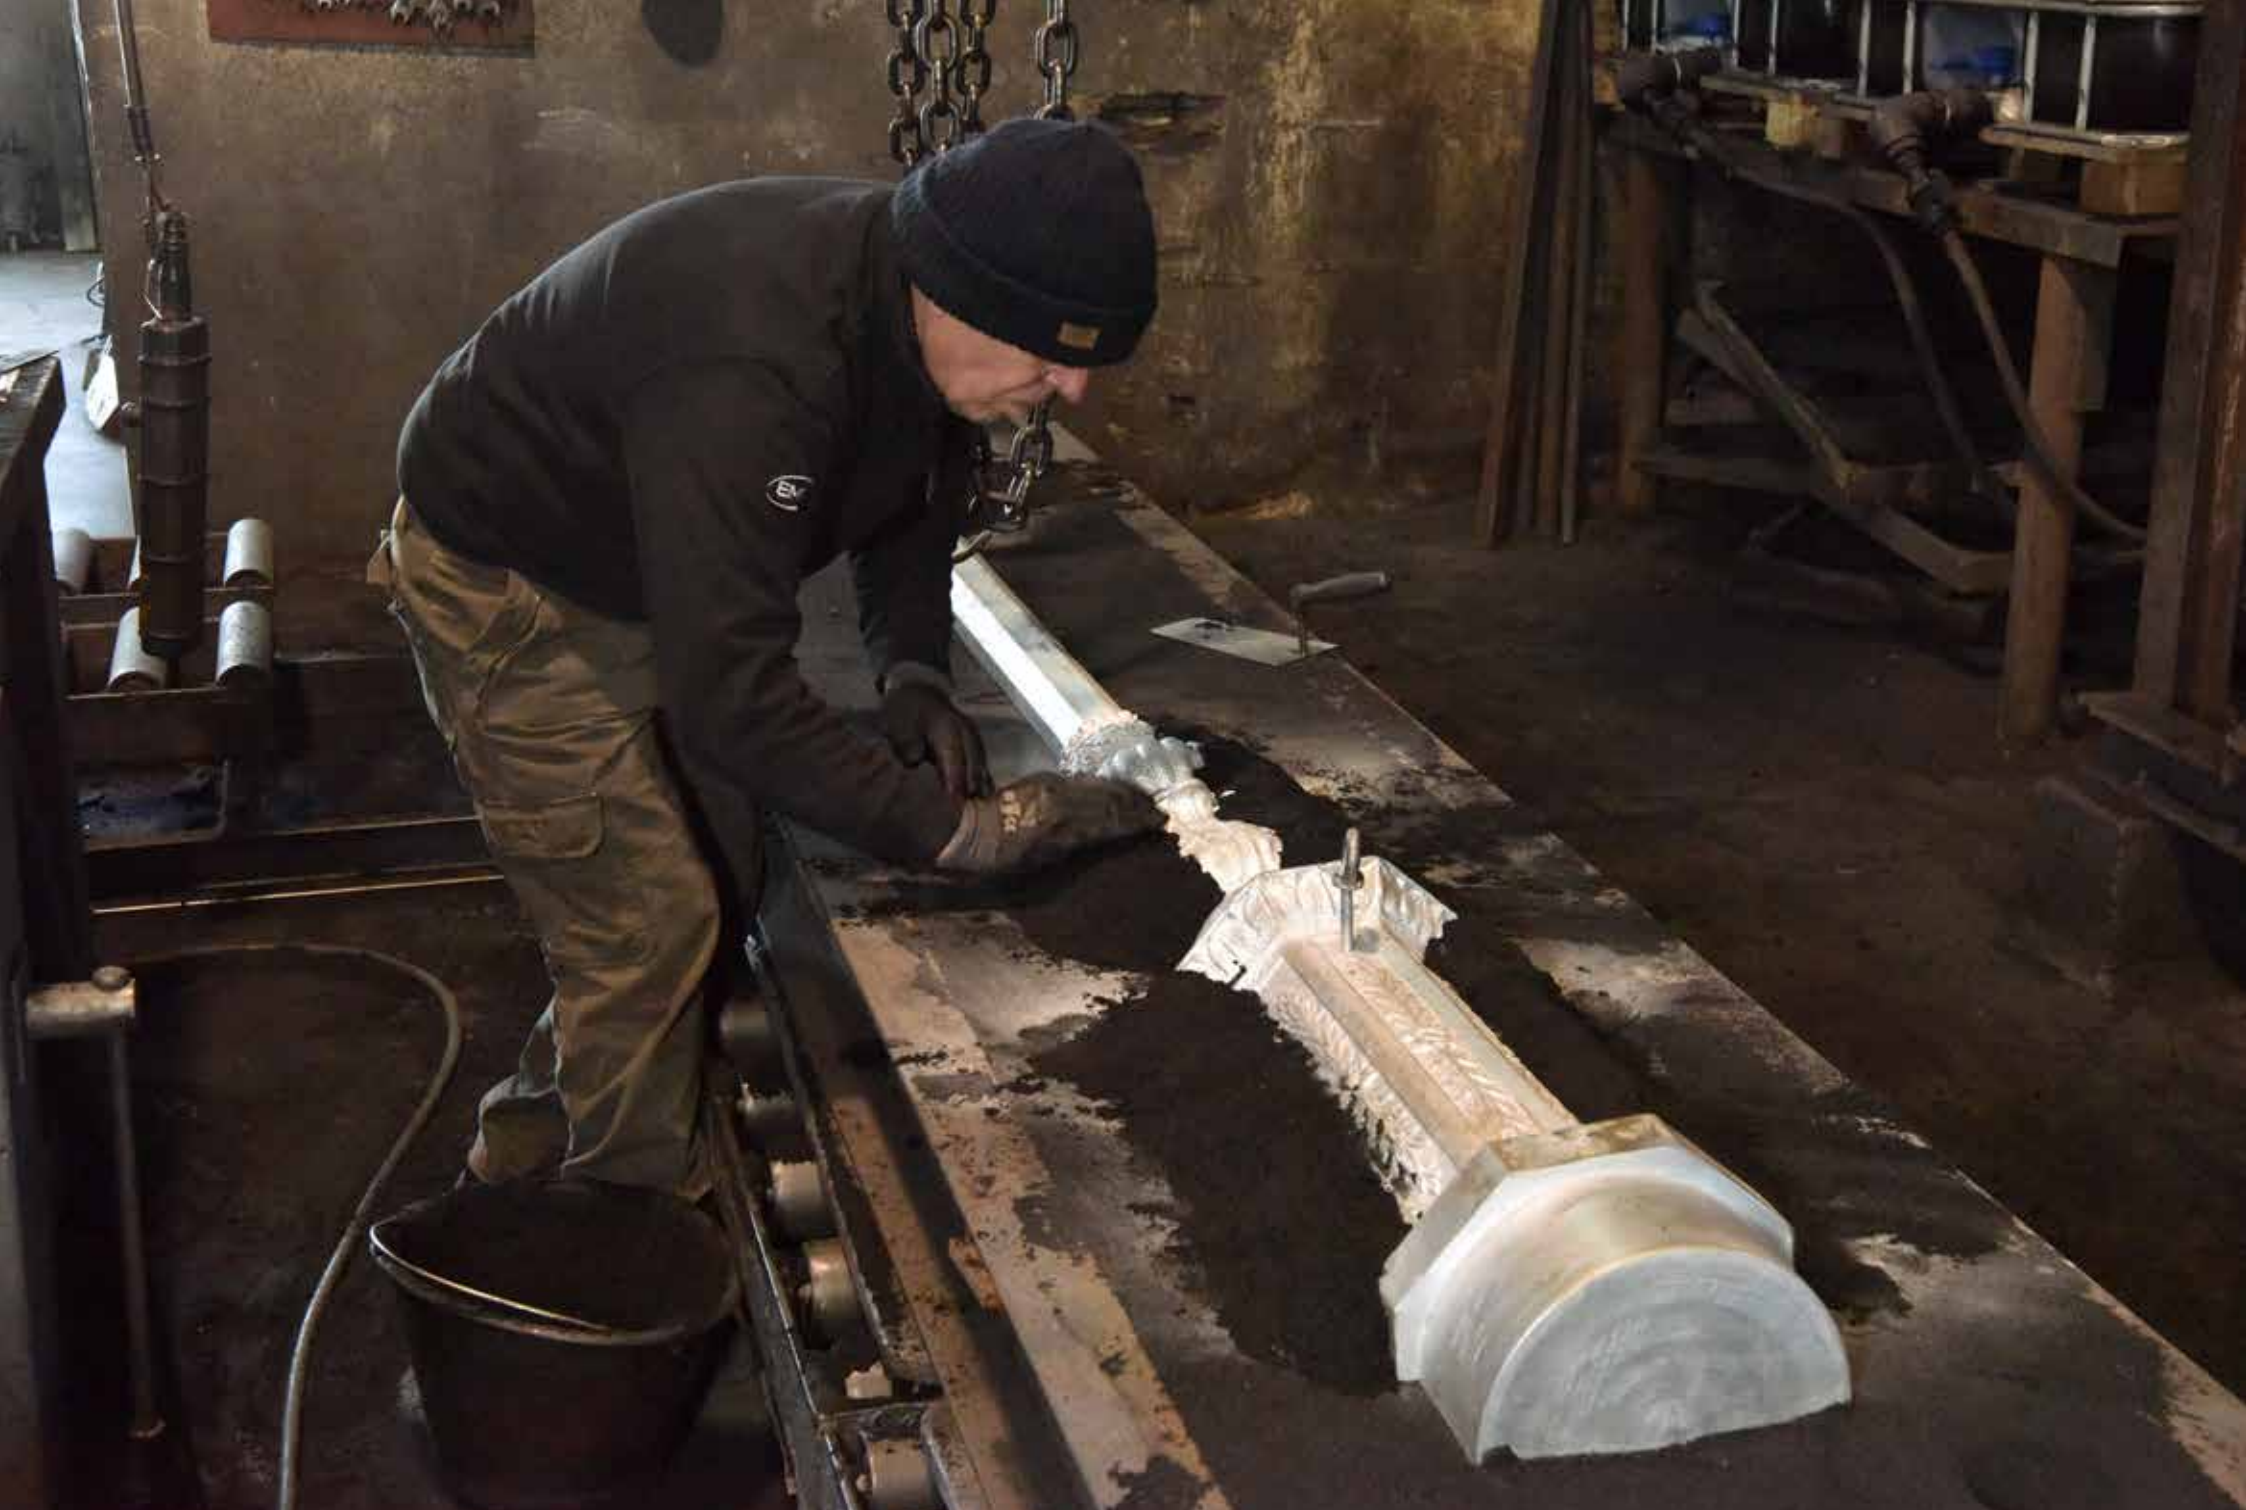
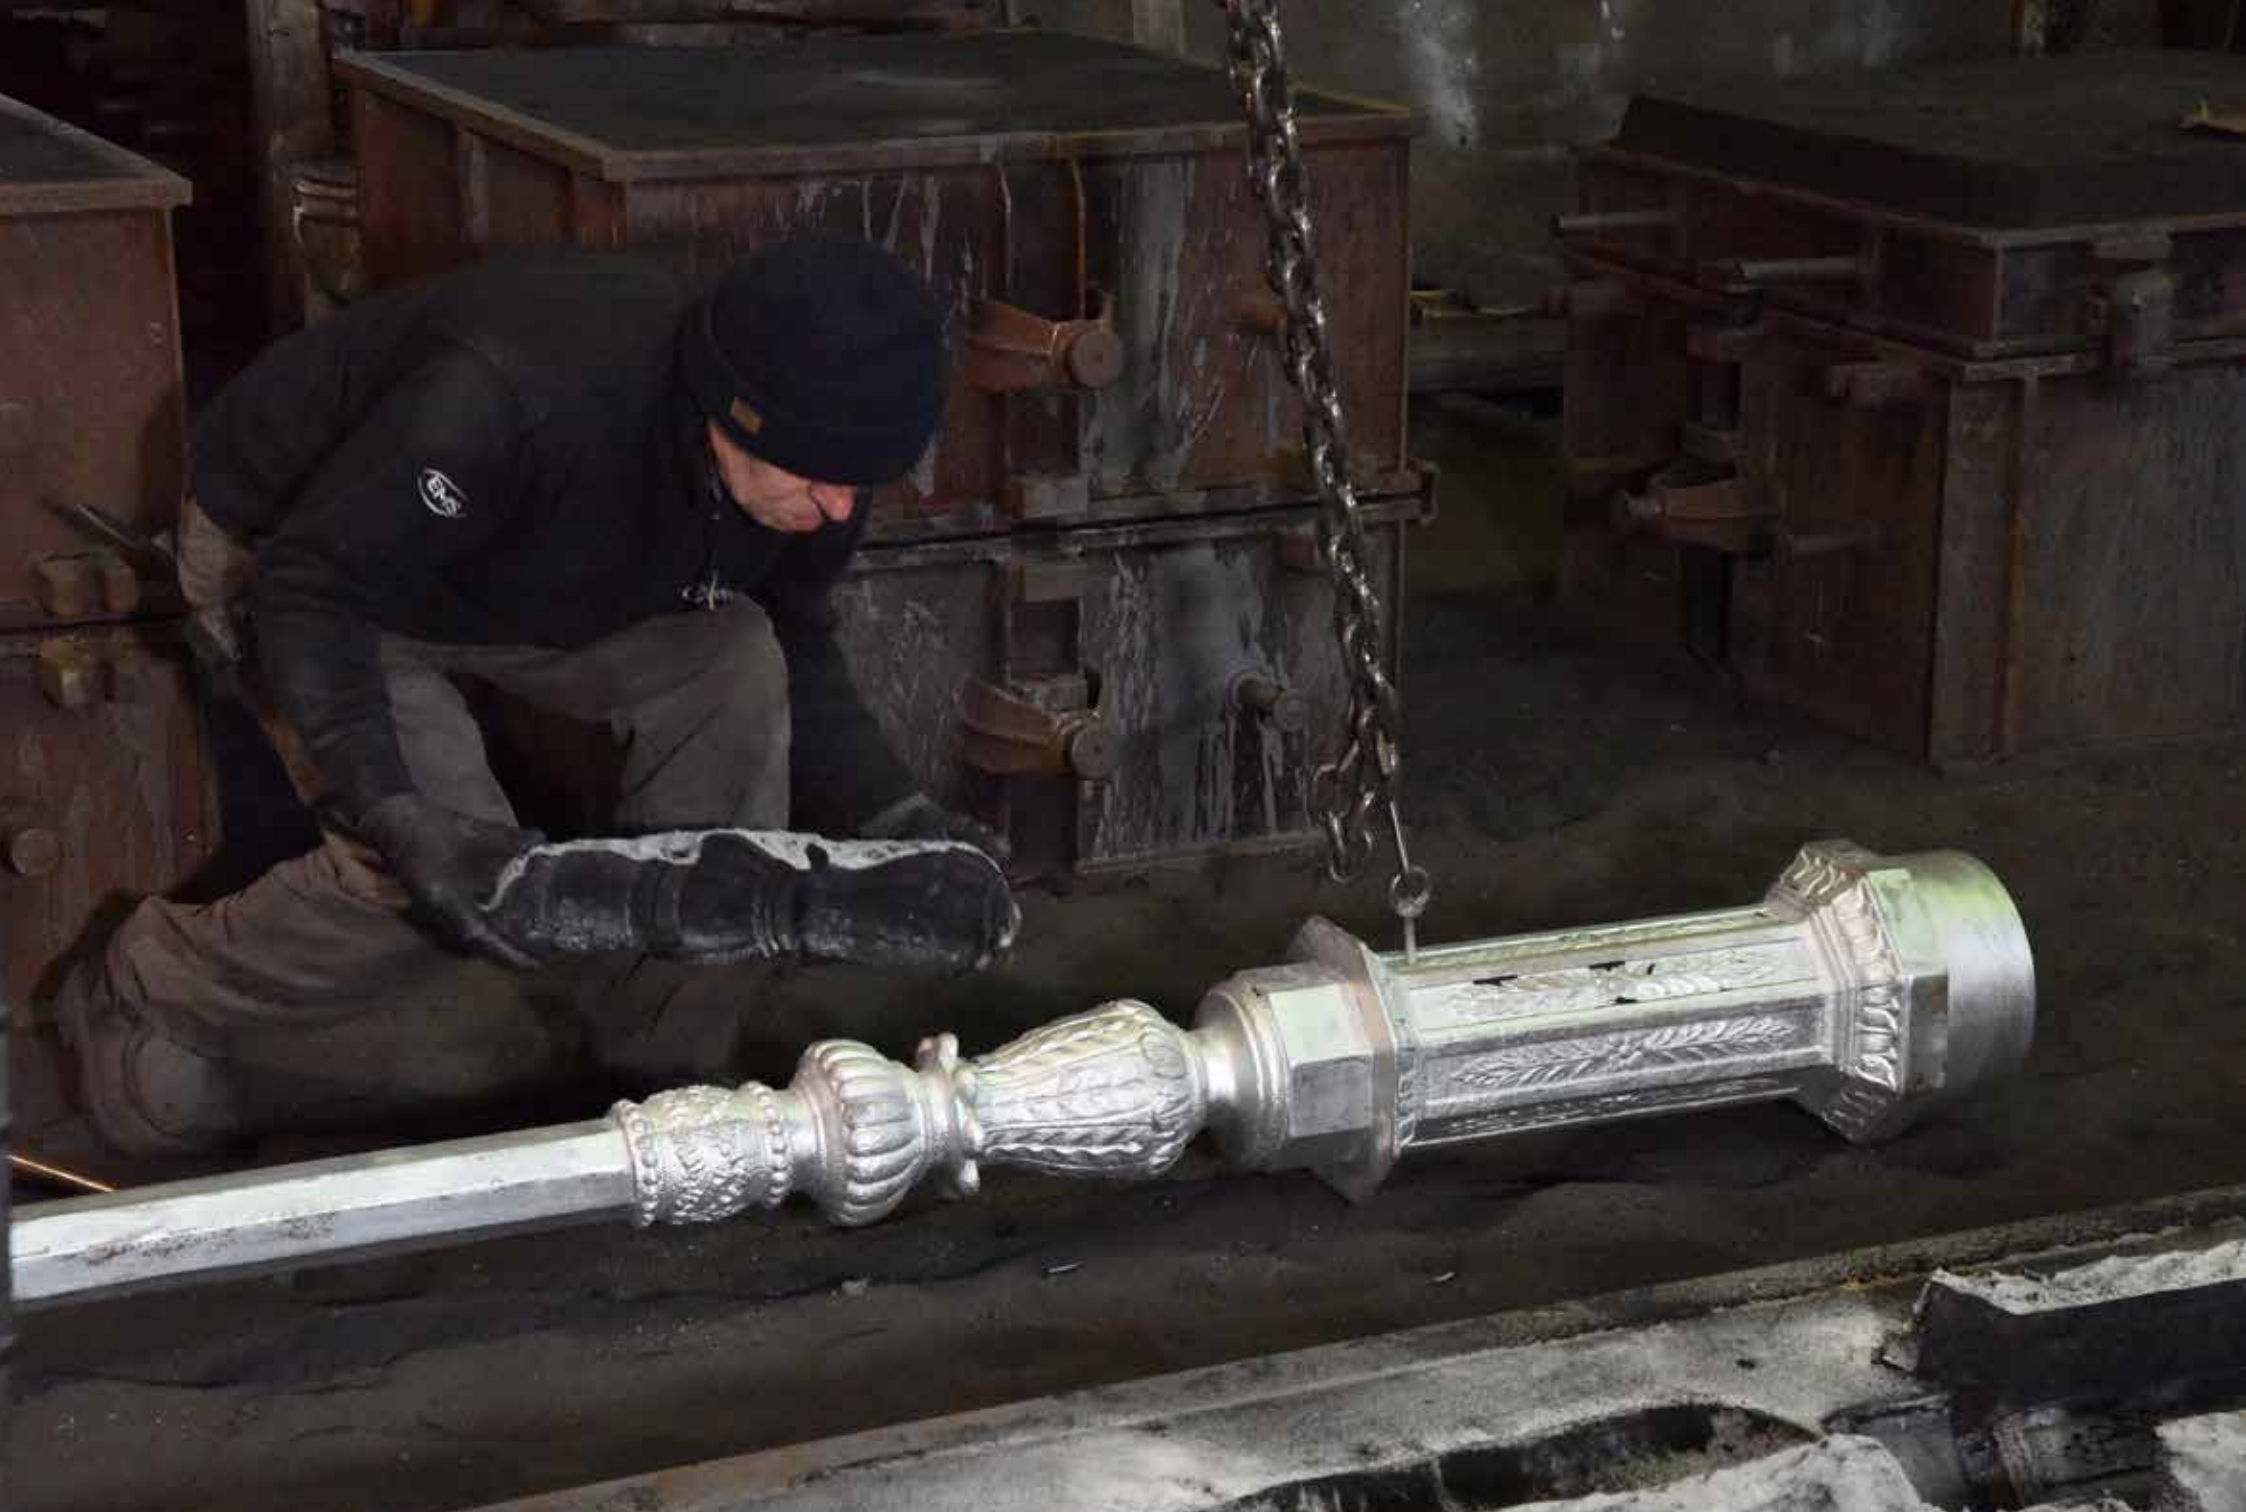
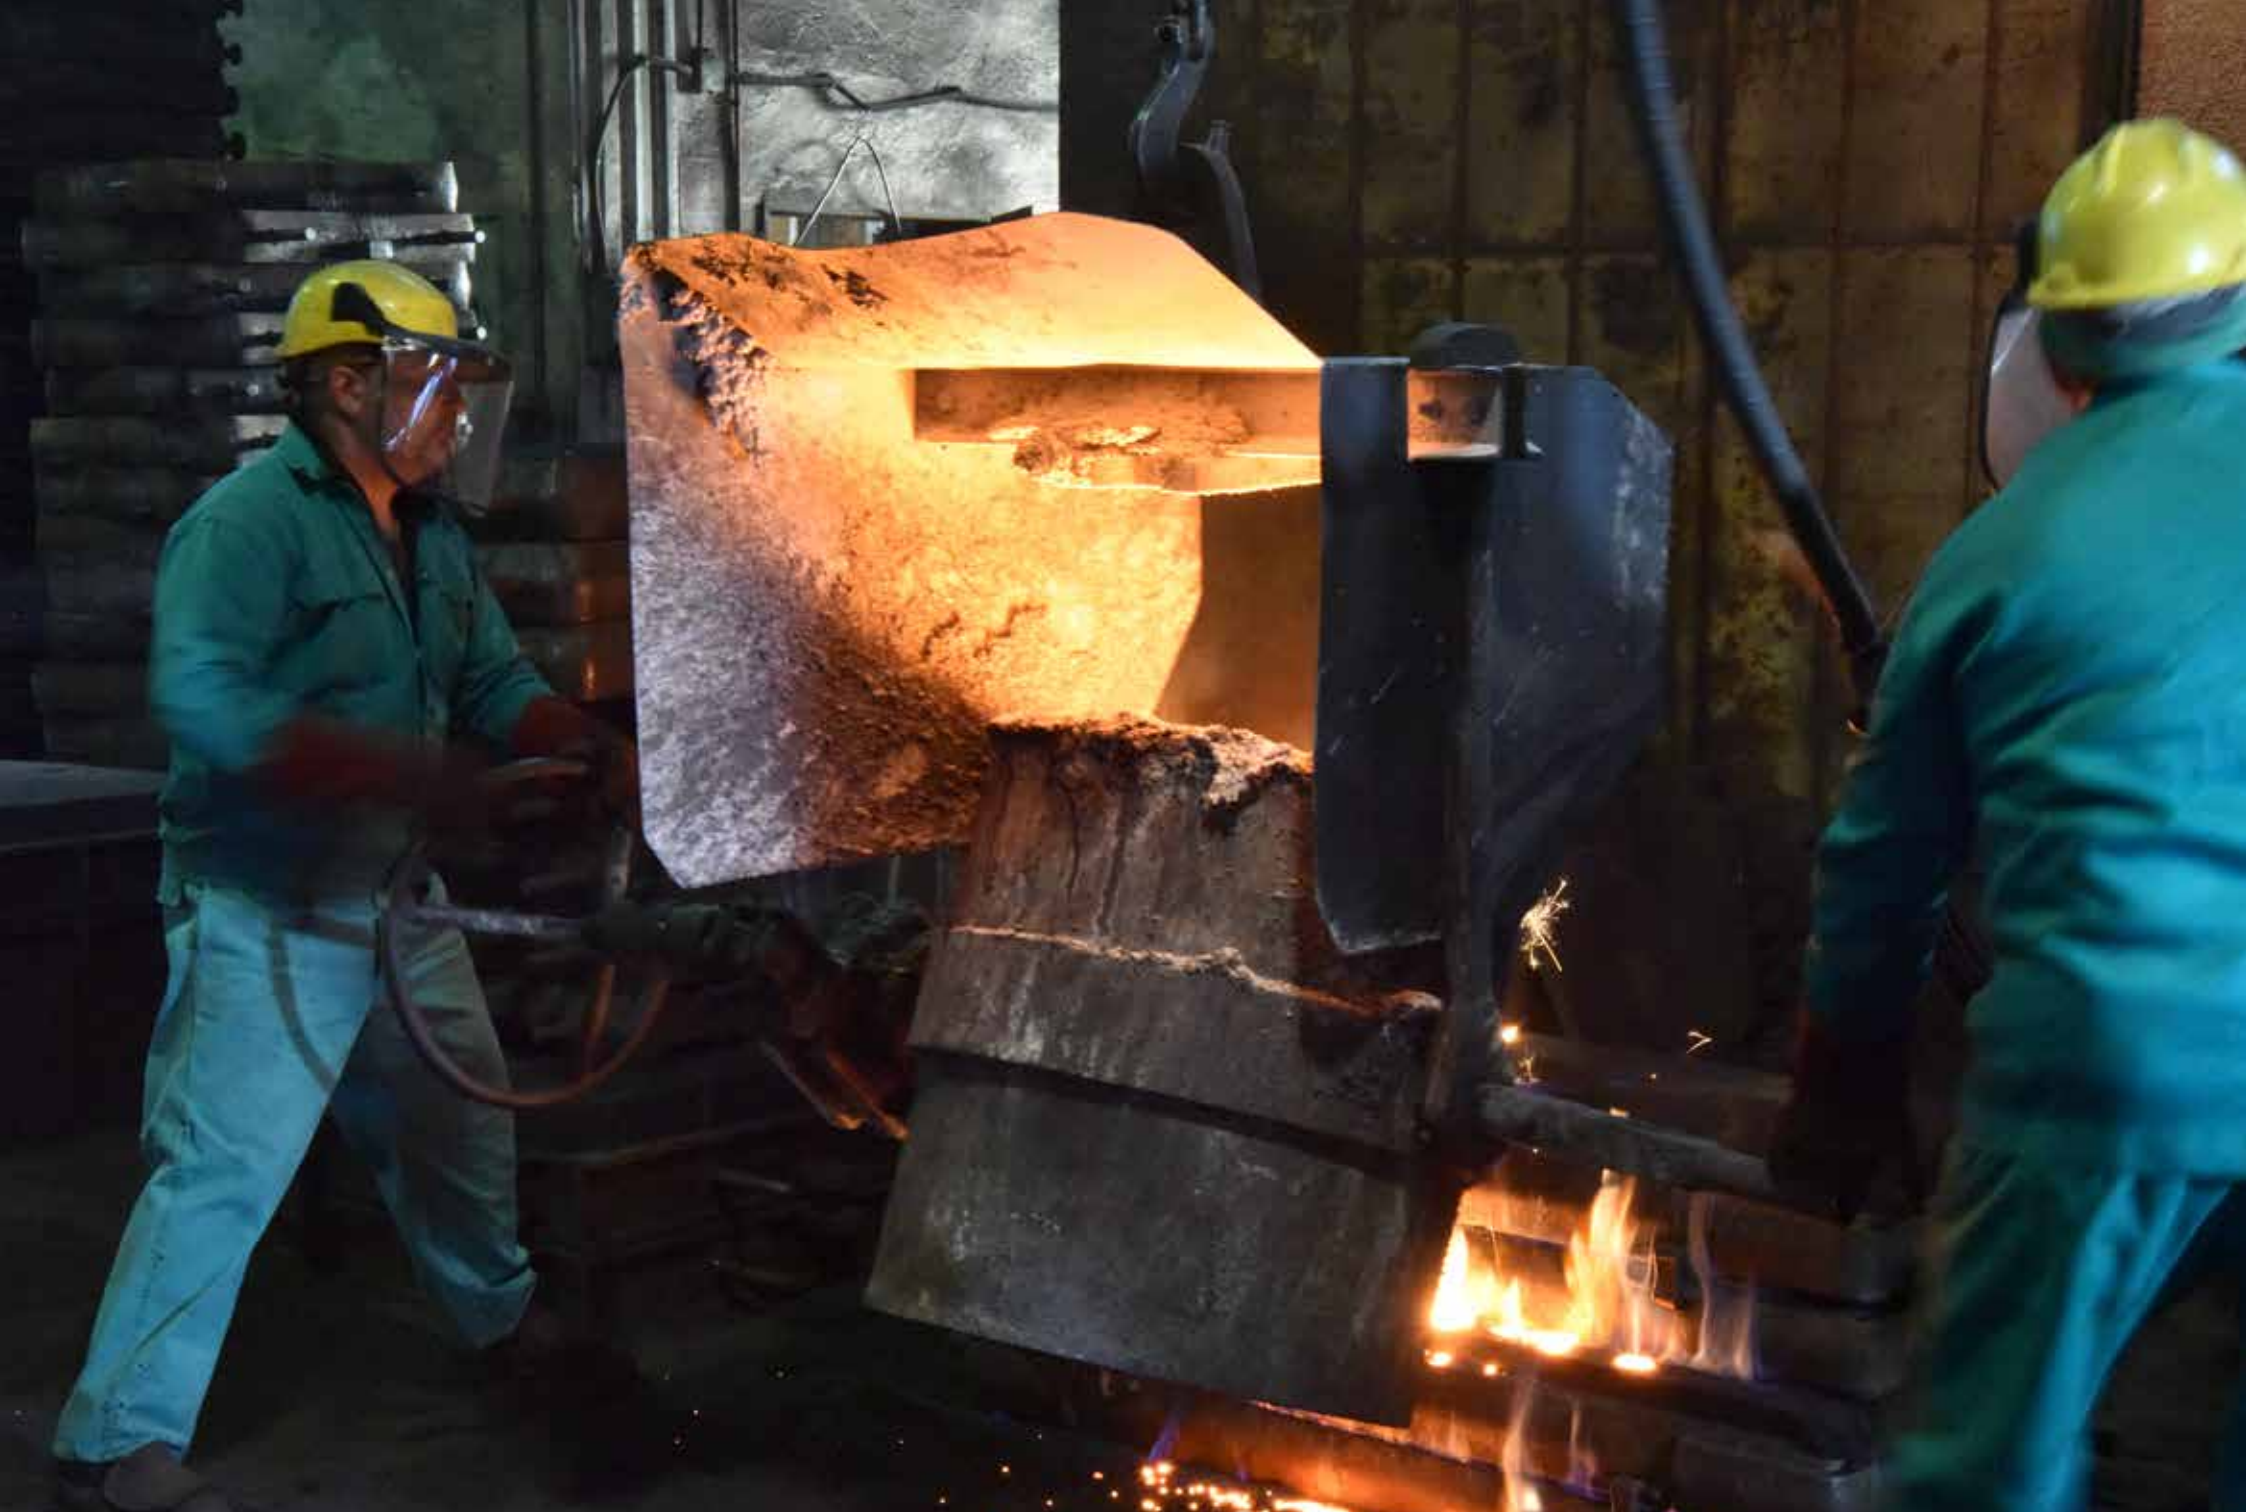
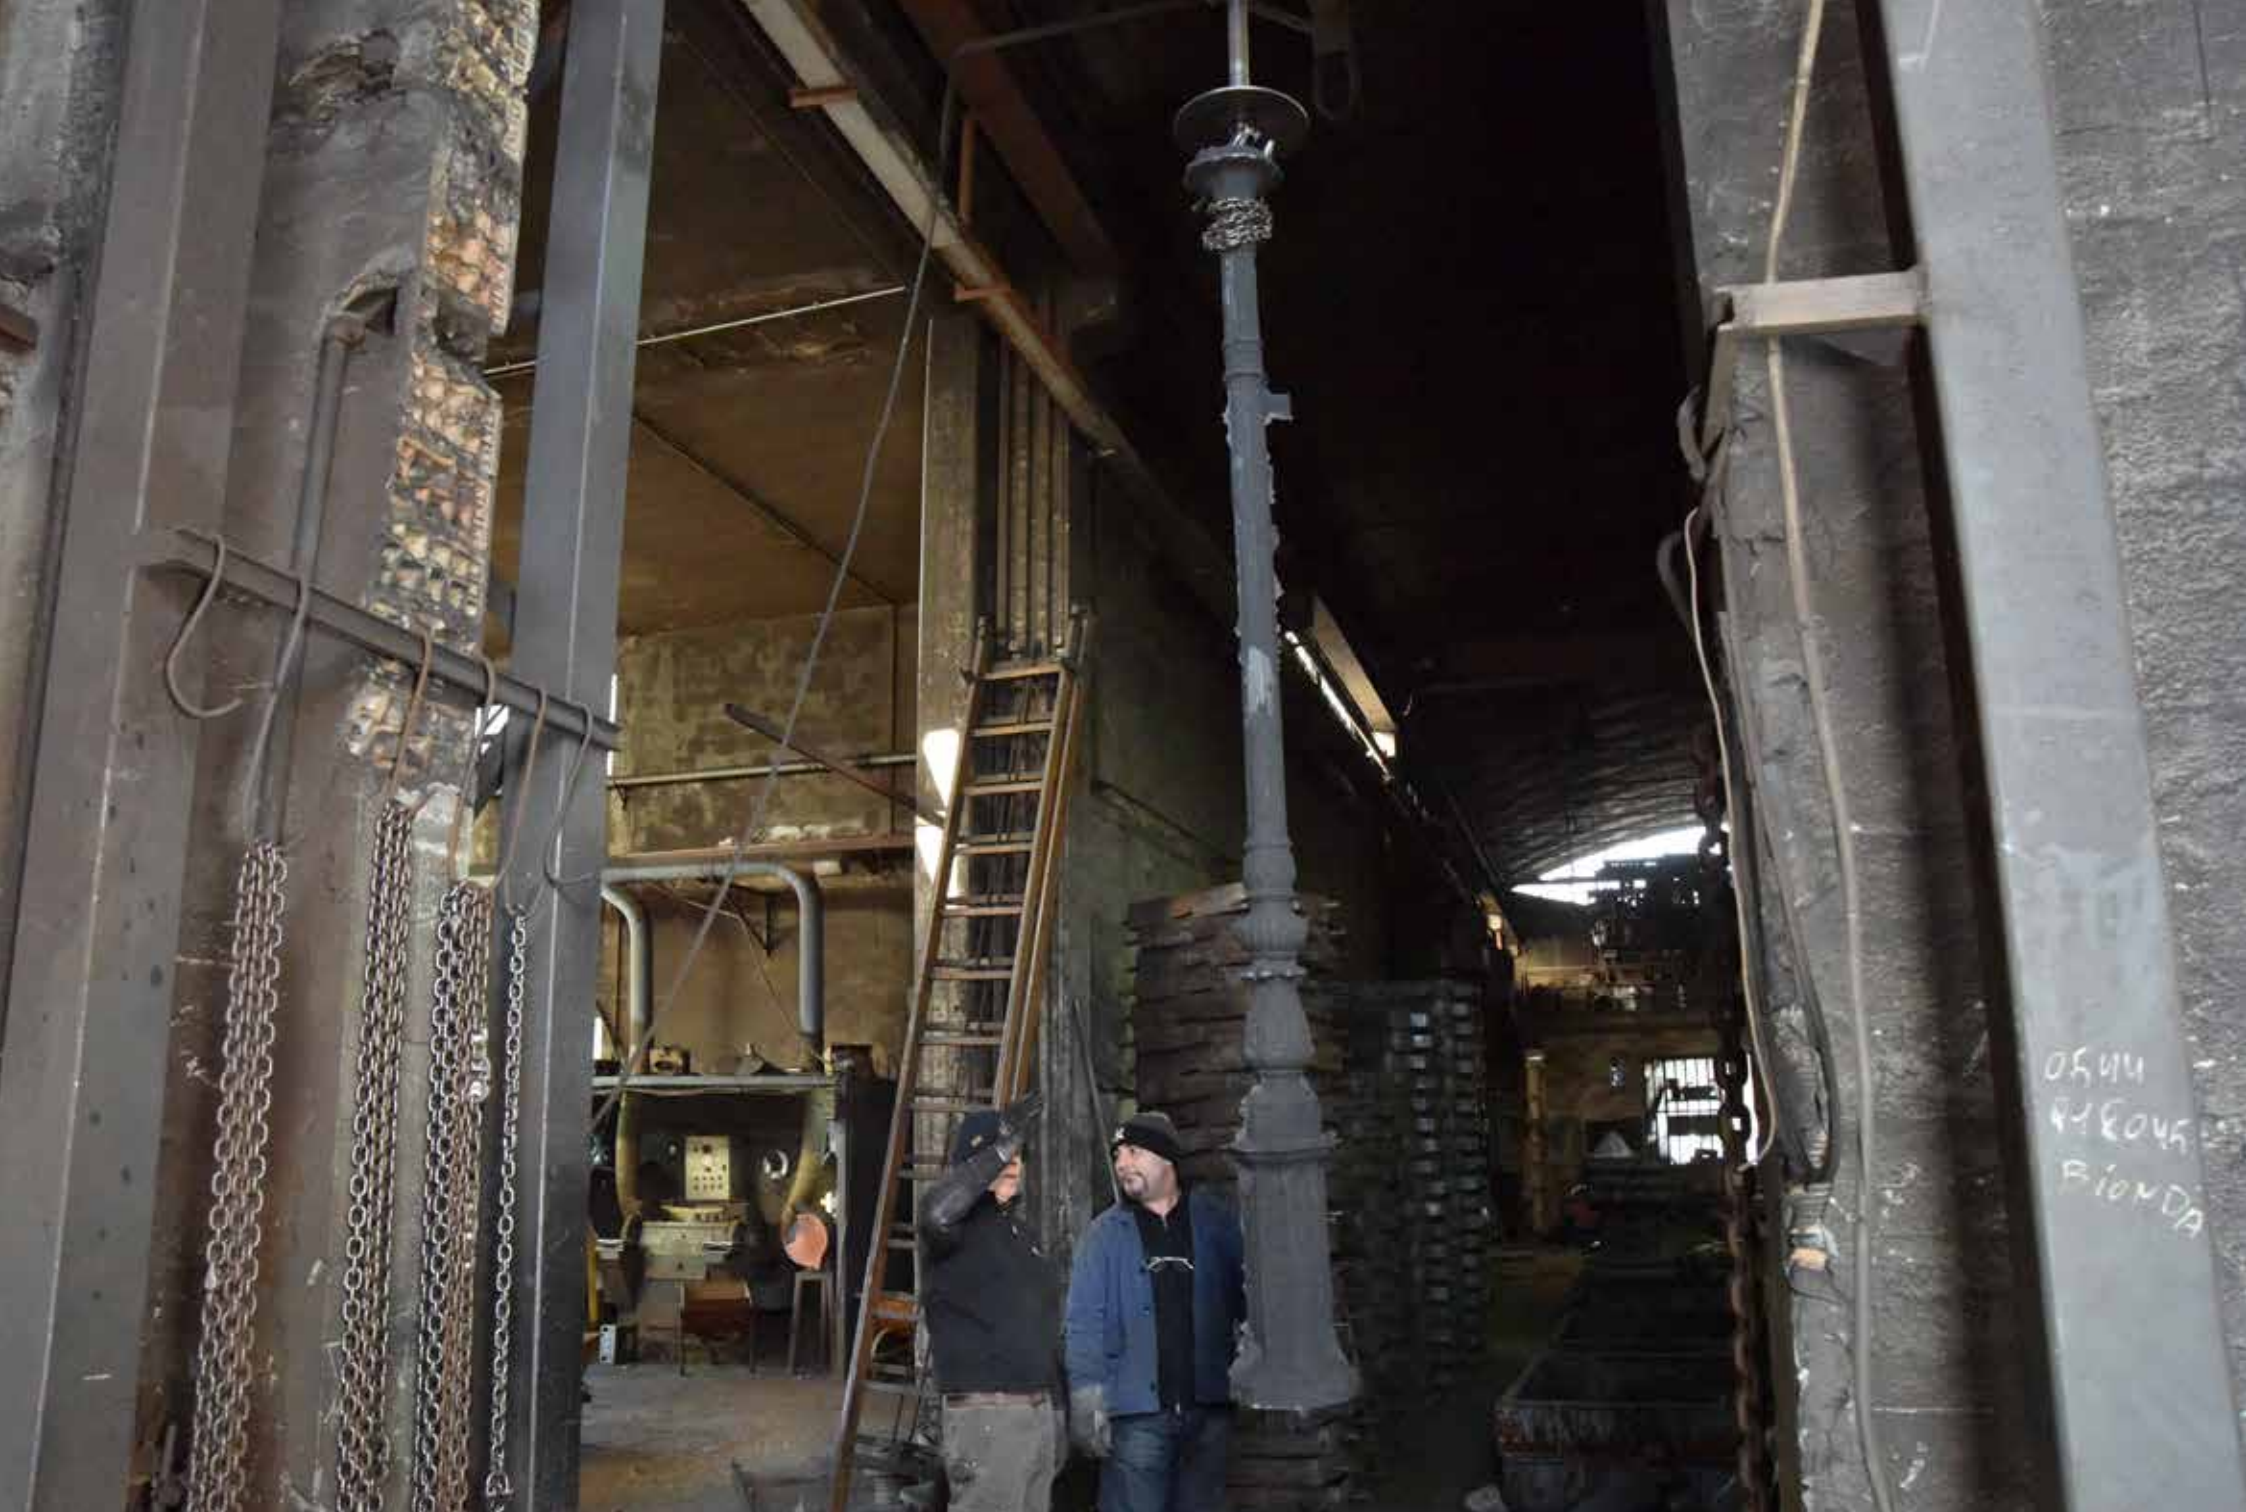
The casting pattern for the lamp posts, including the lateral decorations and the hollow interior, was obtained in the foundry with great mastery and much patient manual work. Finally, the cast iron was poured into the shaft containing the mold for the lamp post. A long process that had to be performed 9 times over.
