Restoration of the cast iron
lamp posts and pergola in
the Royal Gardens of Venice

Venice (Italy) | Giardini Reali | Restoration

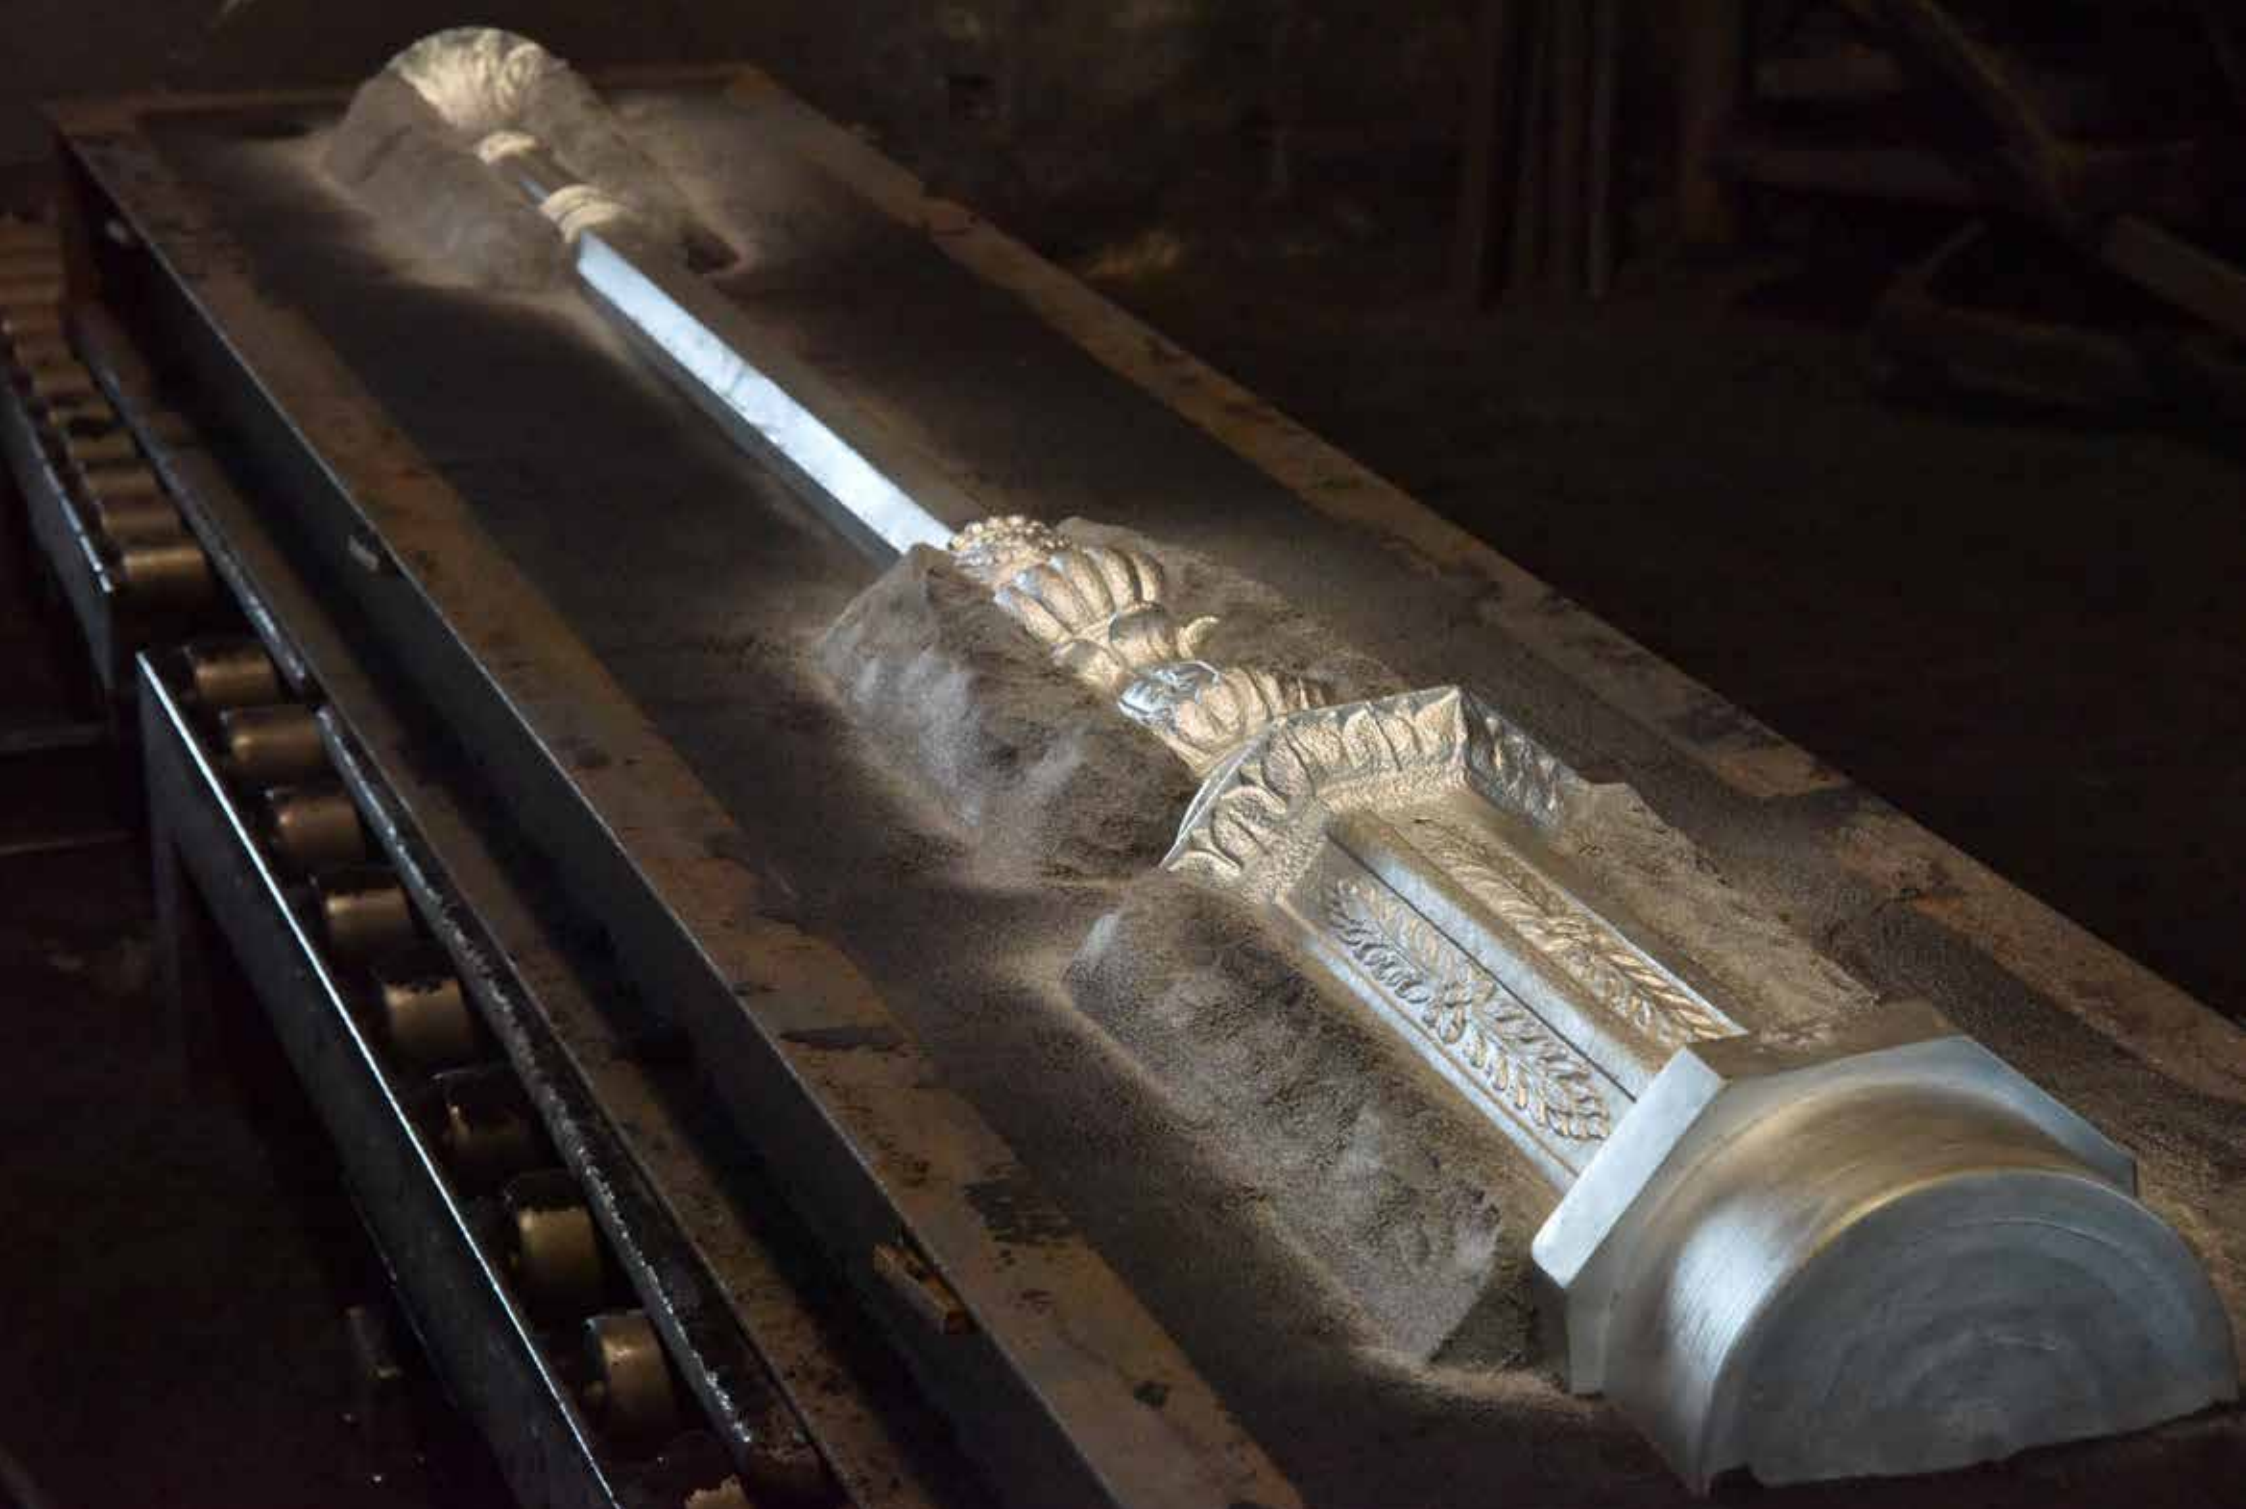
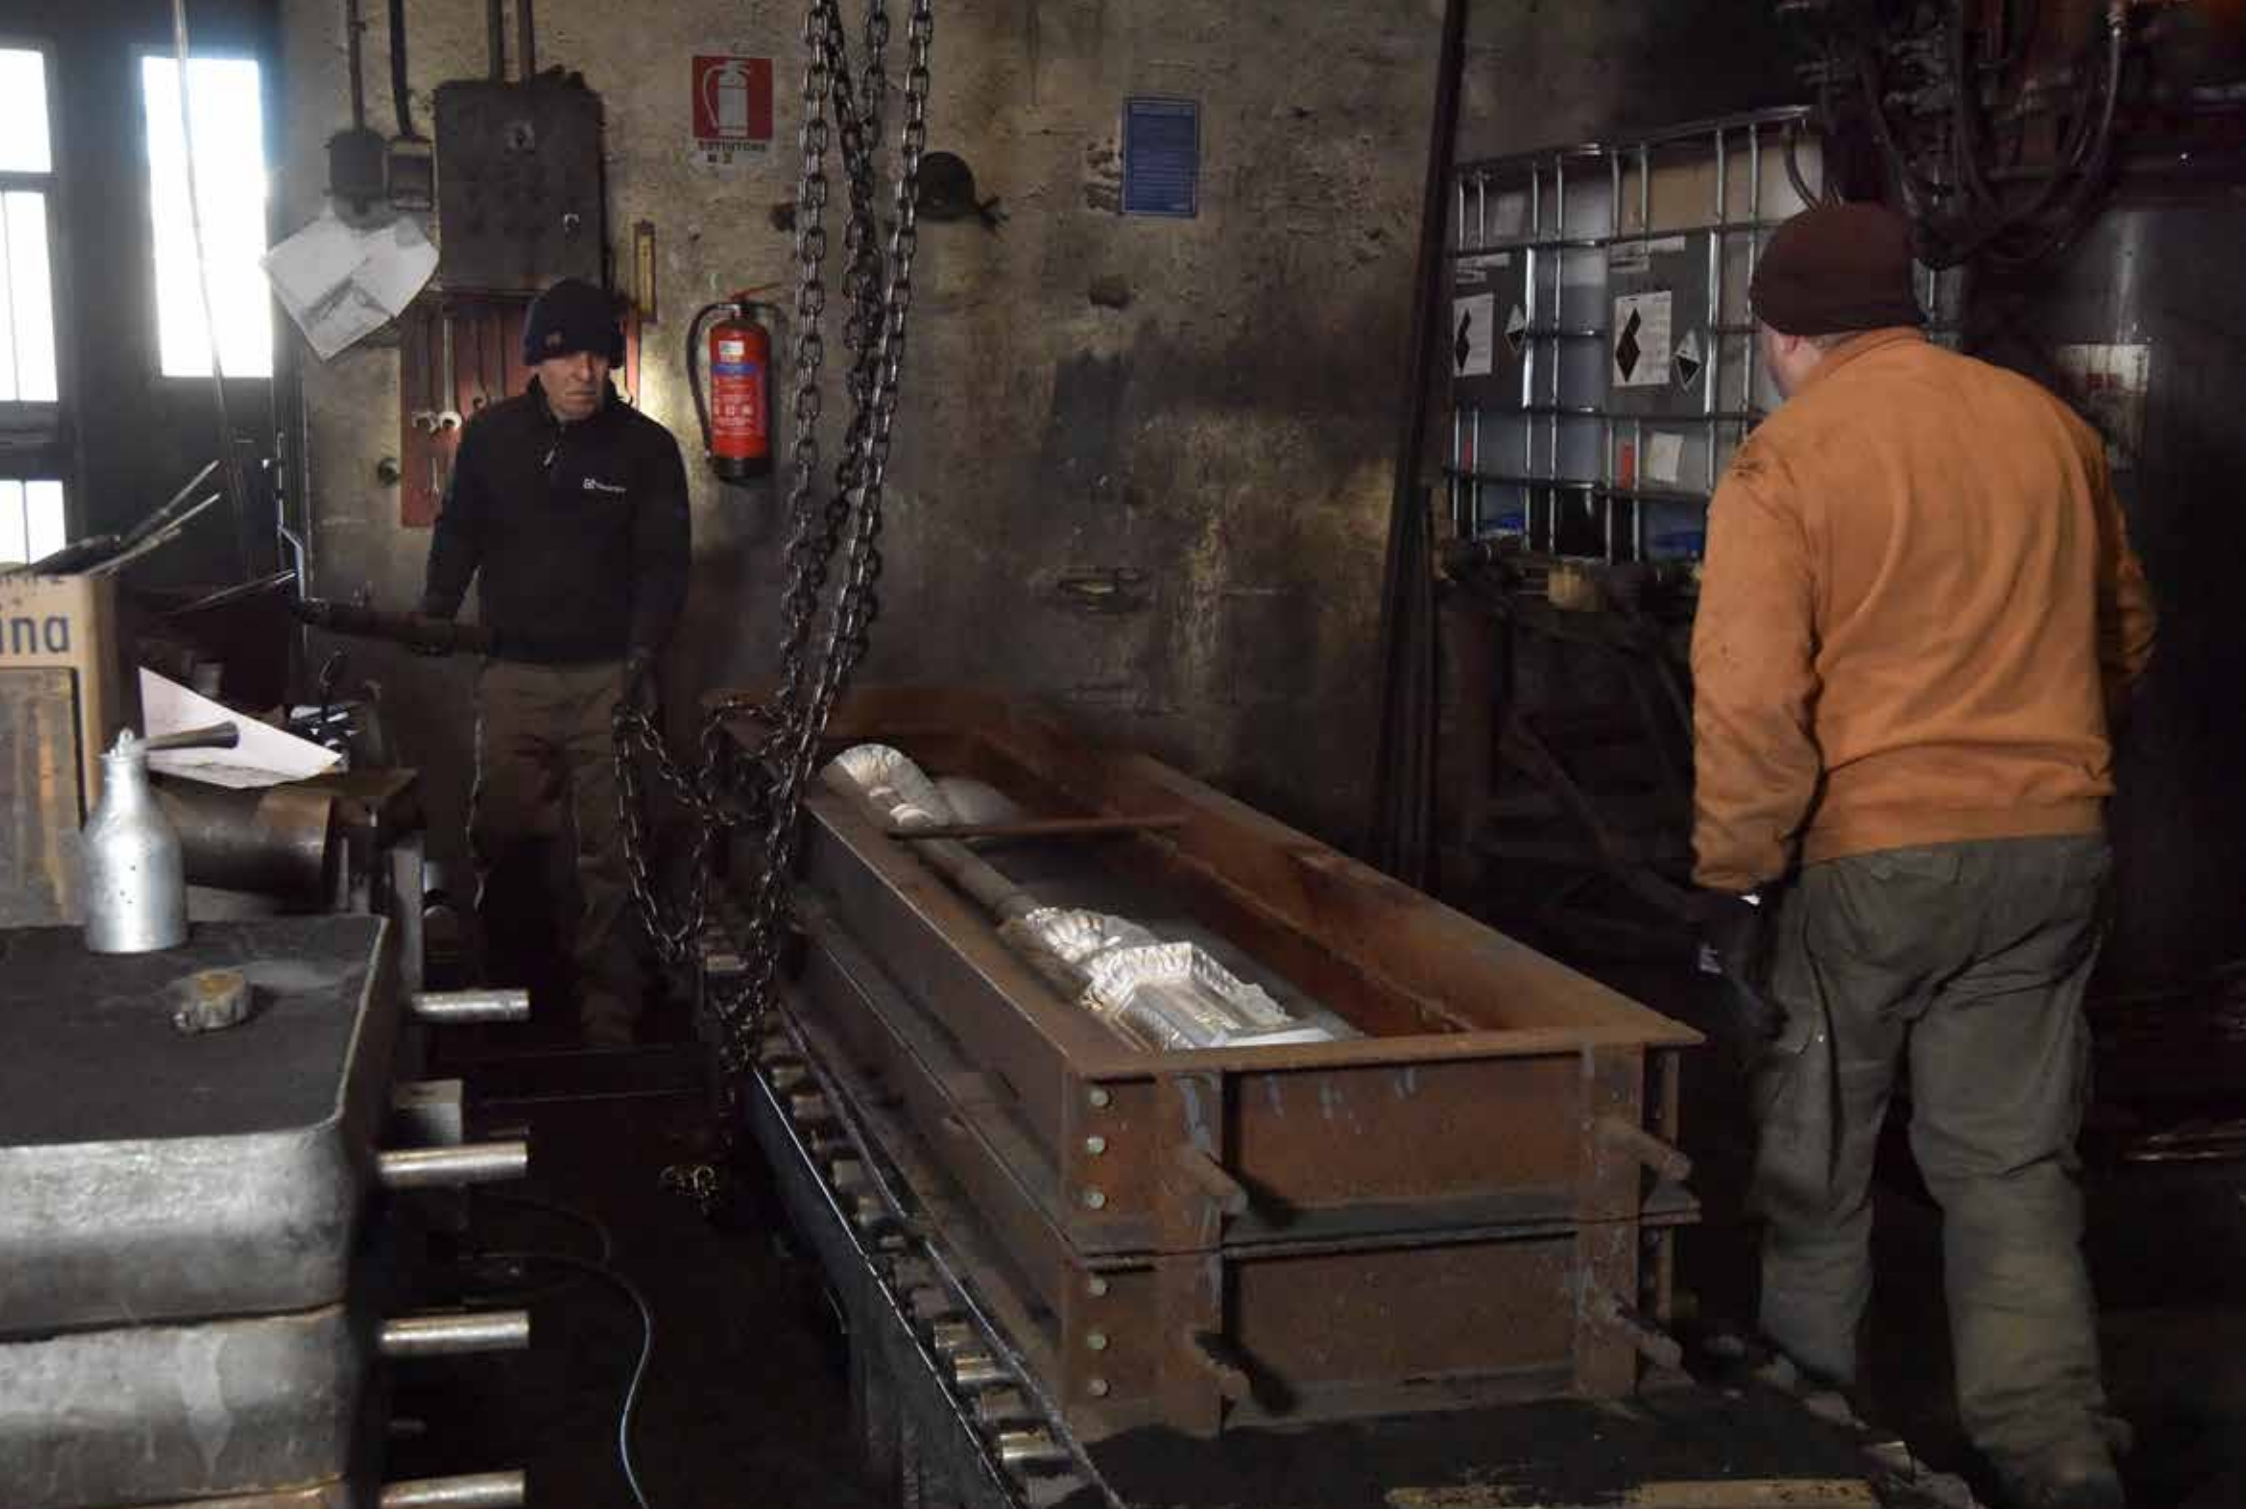
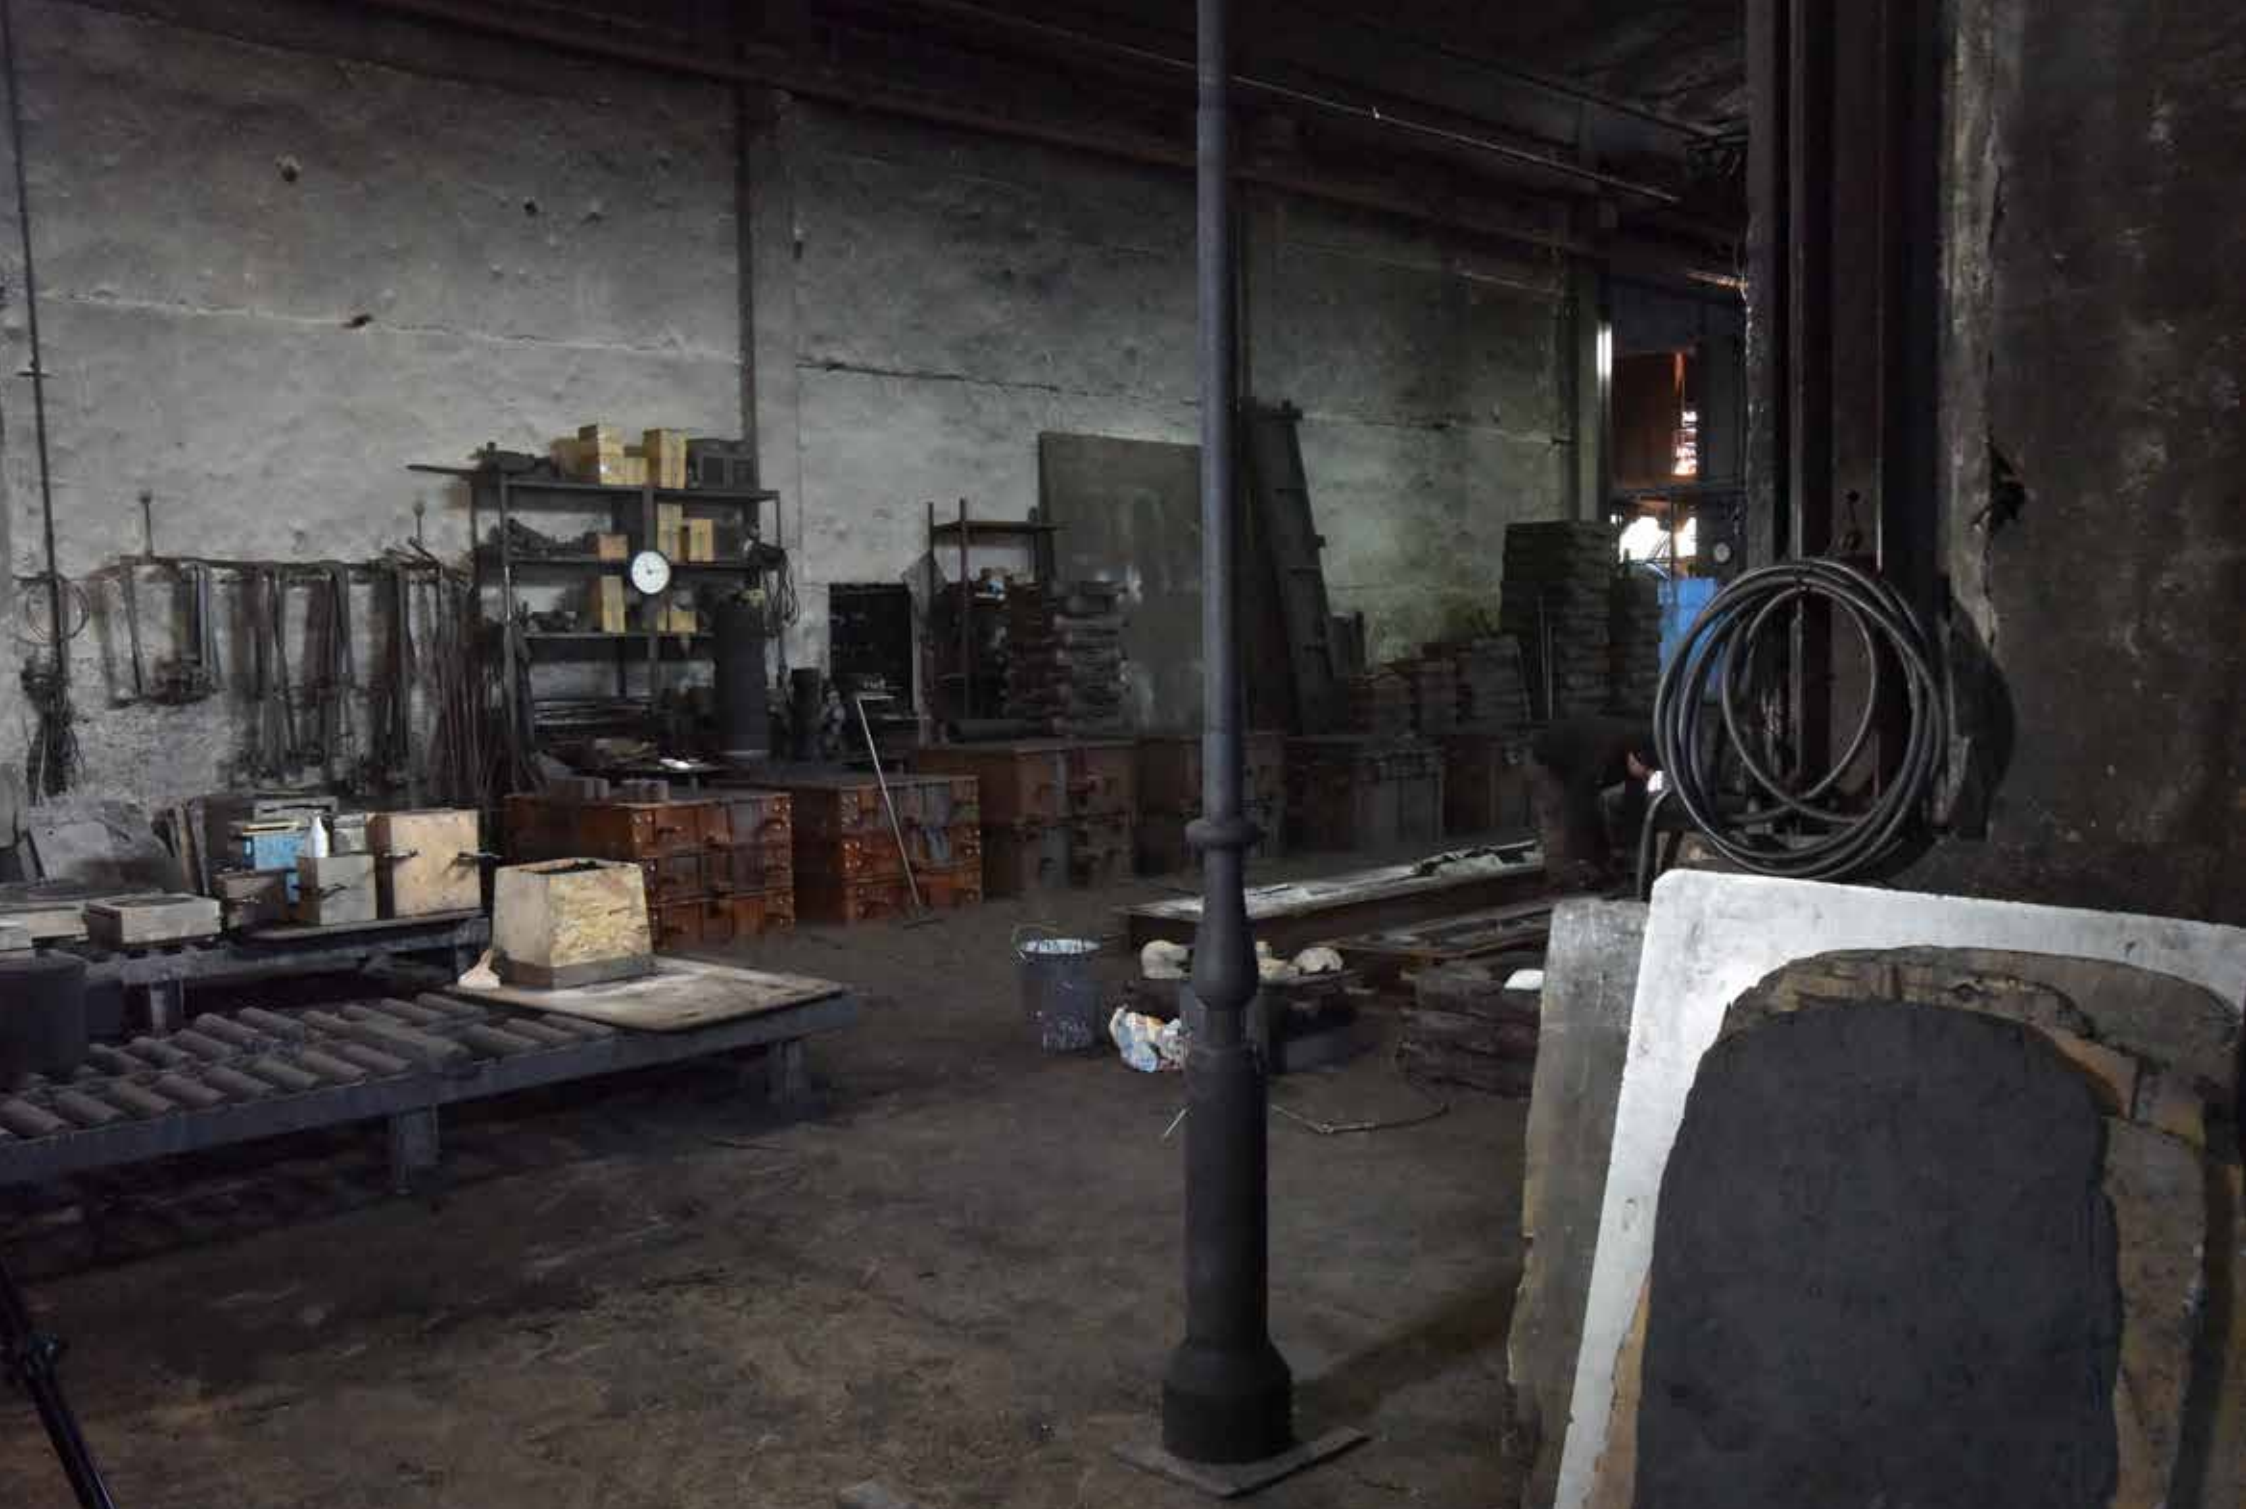
The casting pattern for the lamp posts, including the lateral decorations and the hollow interior, was obtained in the foundry with great mastery and much patient manual work. Finally, the cast iron was poured into the shaft containing the mold for the lamp post. A long process that had to be performed 9 times over.
