Cork (Ireland) | St. Patrick's Bridge | Restoration and reproduction

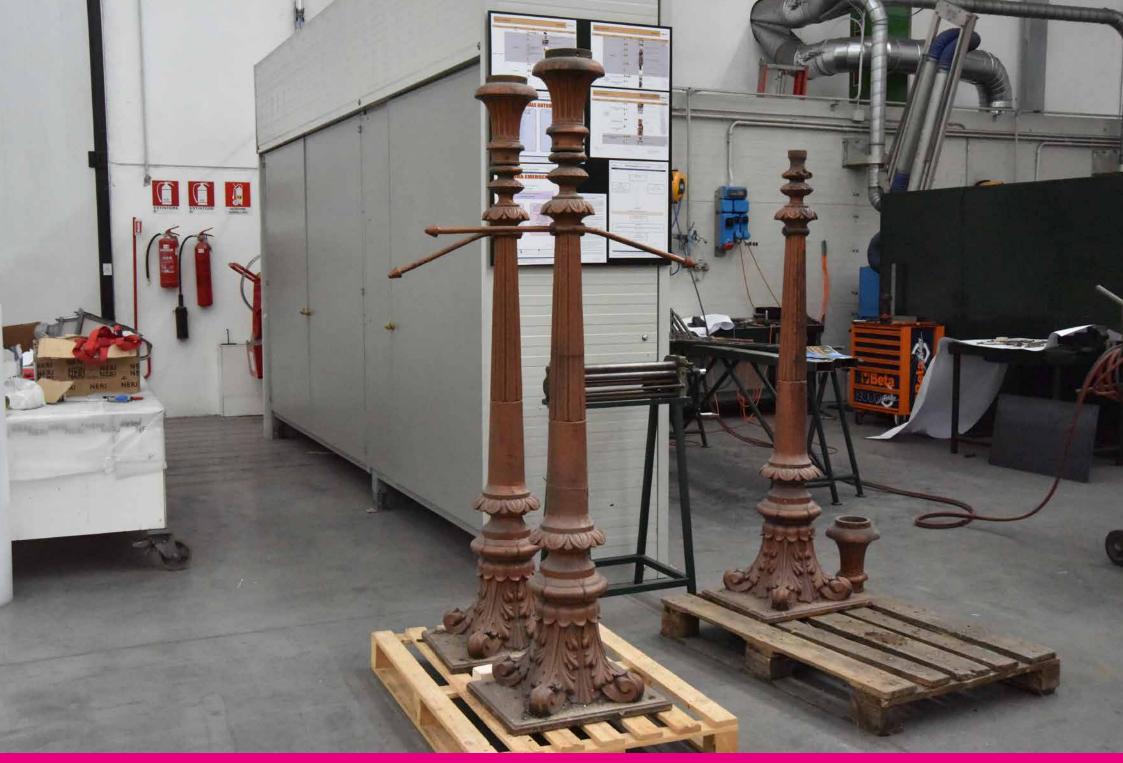
Six of these have survived but were in precarious condition. They were therefore sent to the Neri laboratories for restoration. Particularly noteworthy are the two long crossbars located laterally on the capital. The lamplighter would lean his ladder on these when he climbed up to light the lamps, at that time fueled by gas.

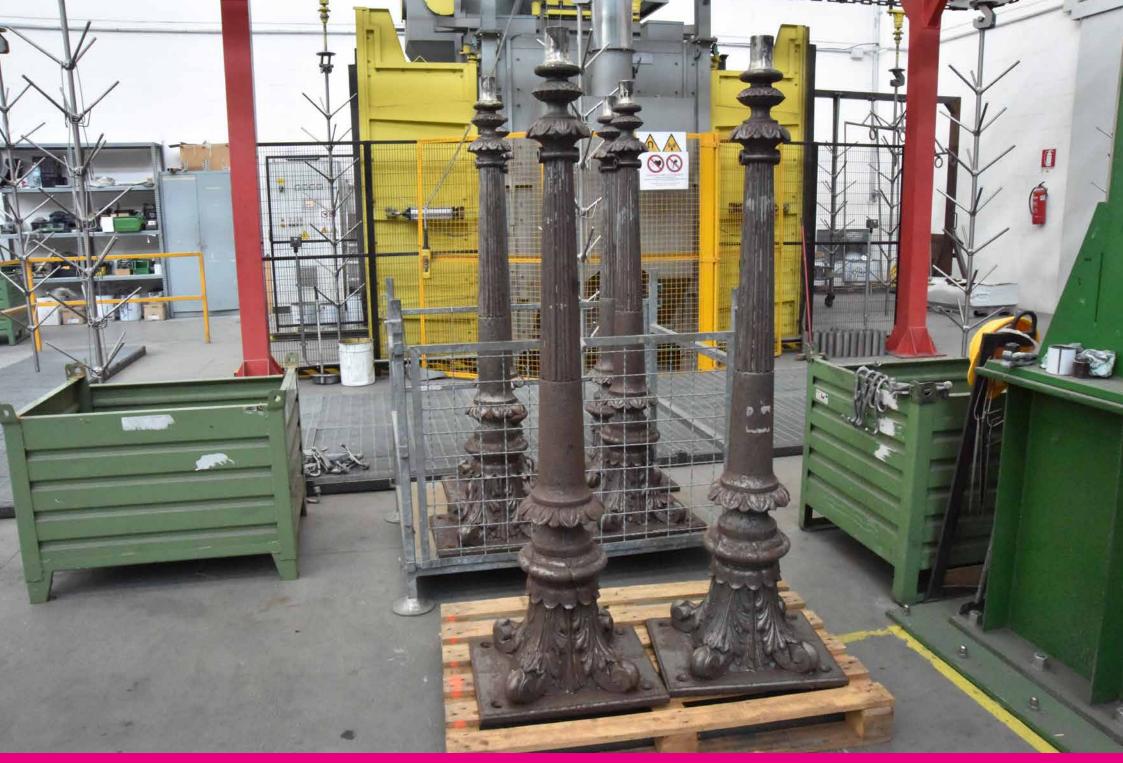
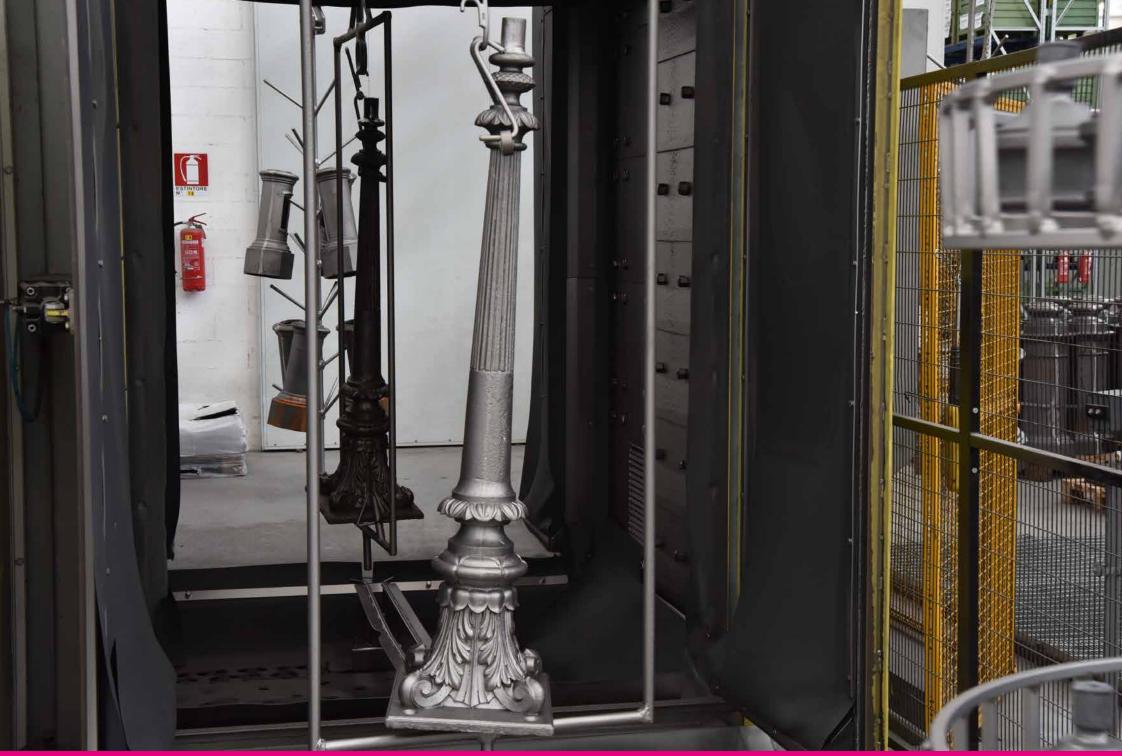
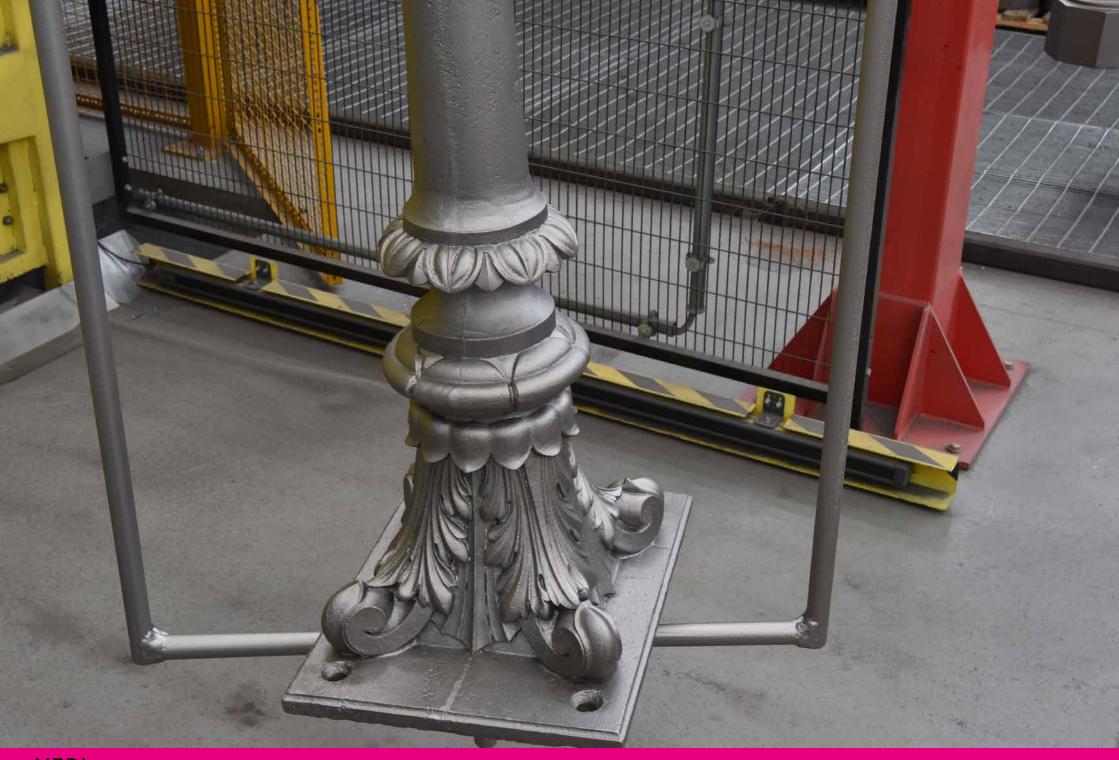
To check the exact condition of the lamp posts, a first gentle sandblasting was applied to remove paint and rust.

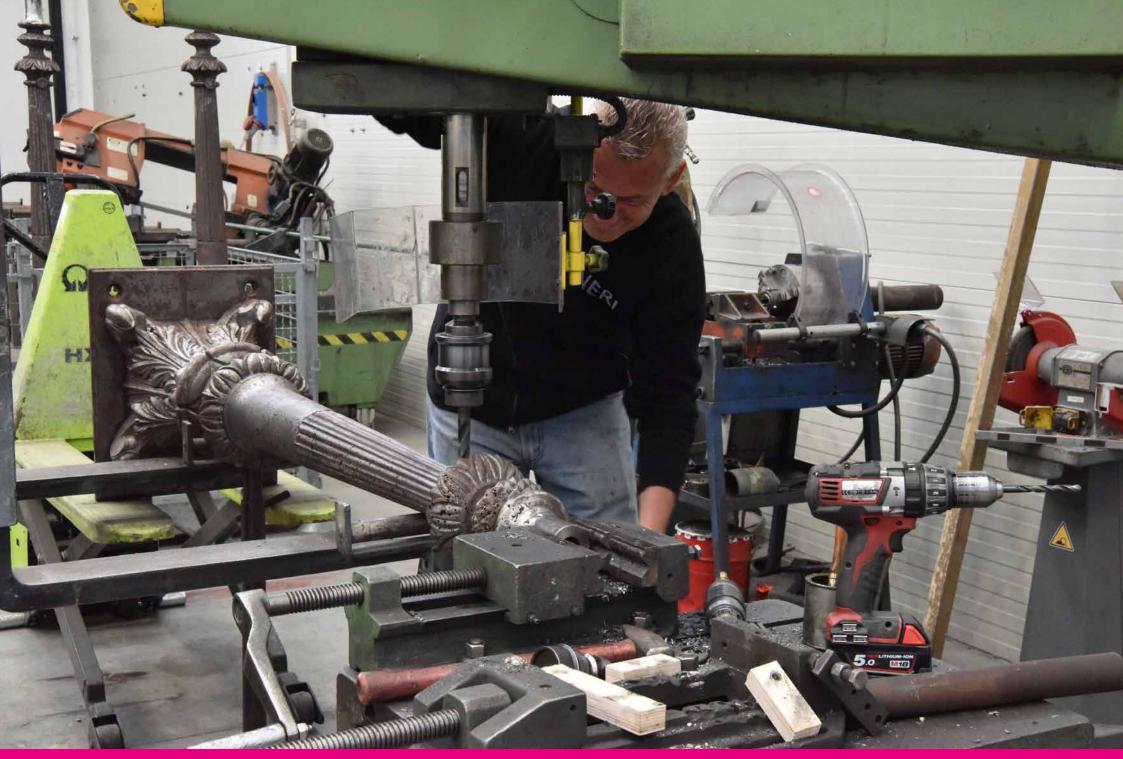
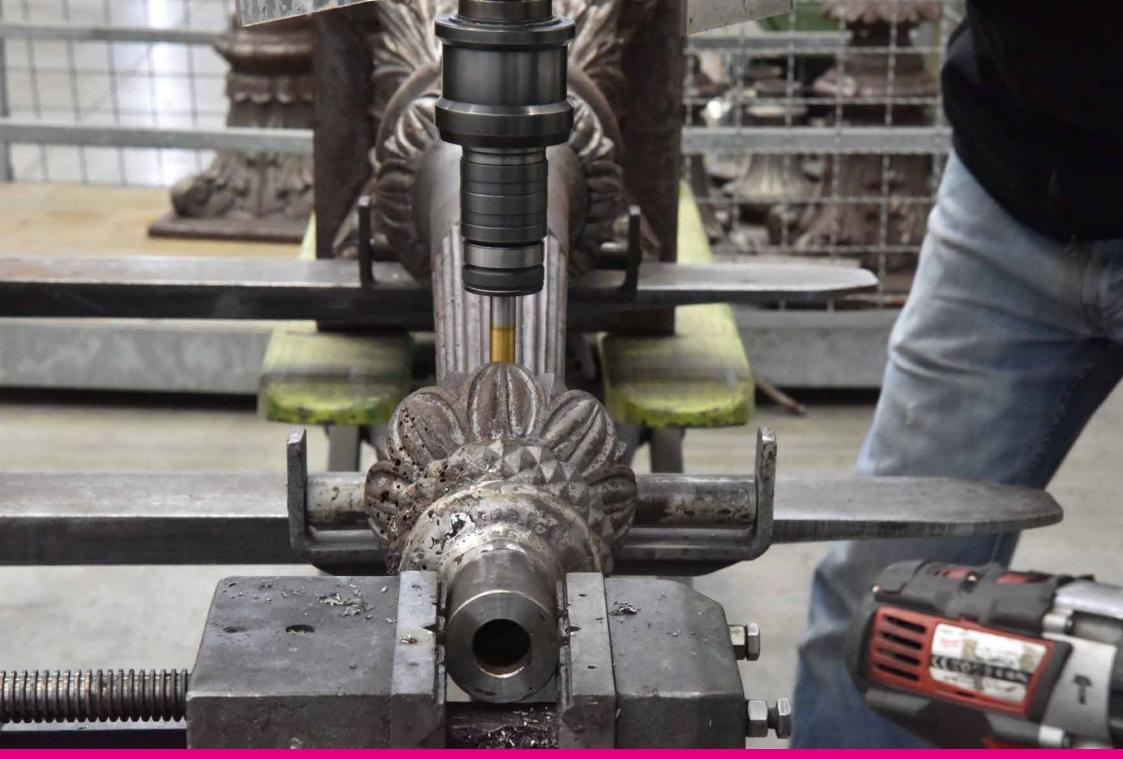
The crossbars were seriously damaged. They were reproduced and newly applied to the lamp posts.

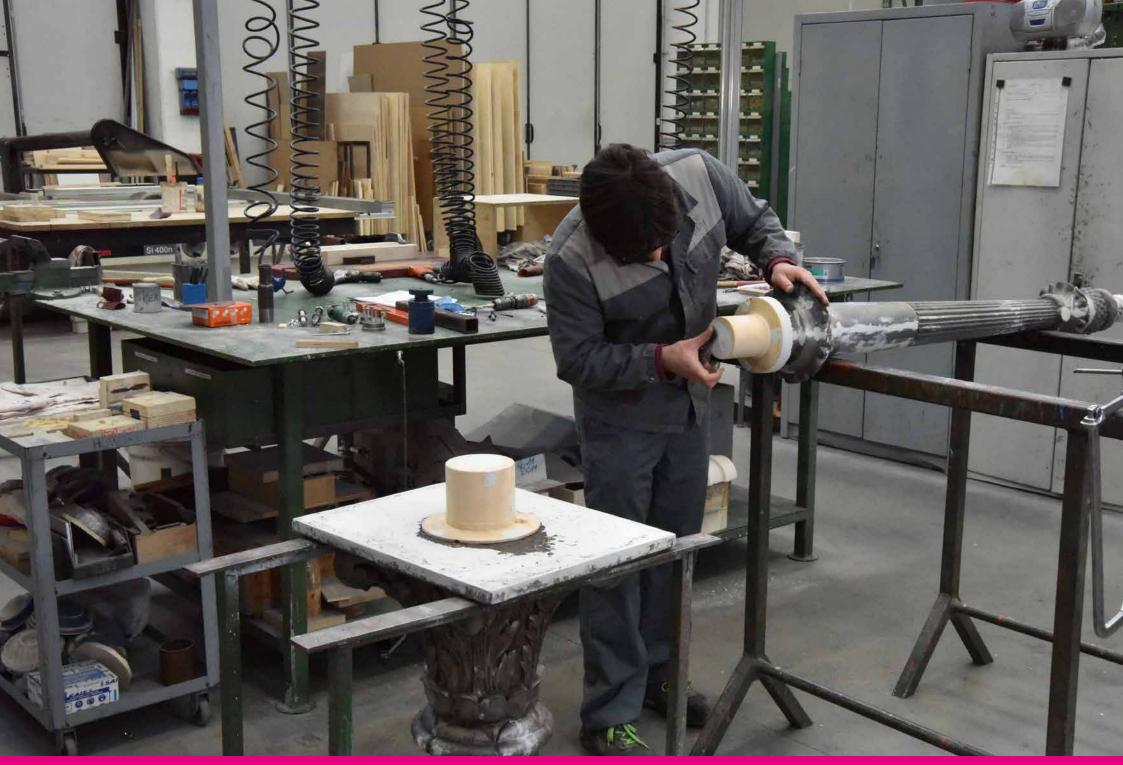
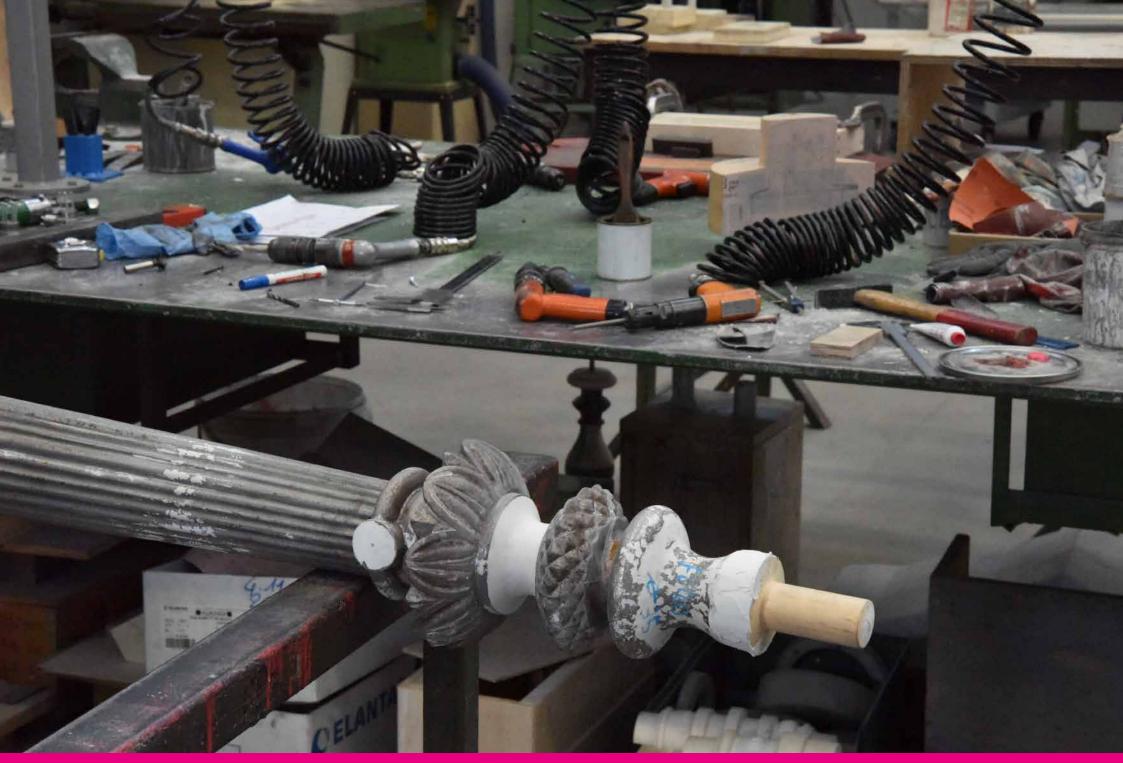
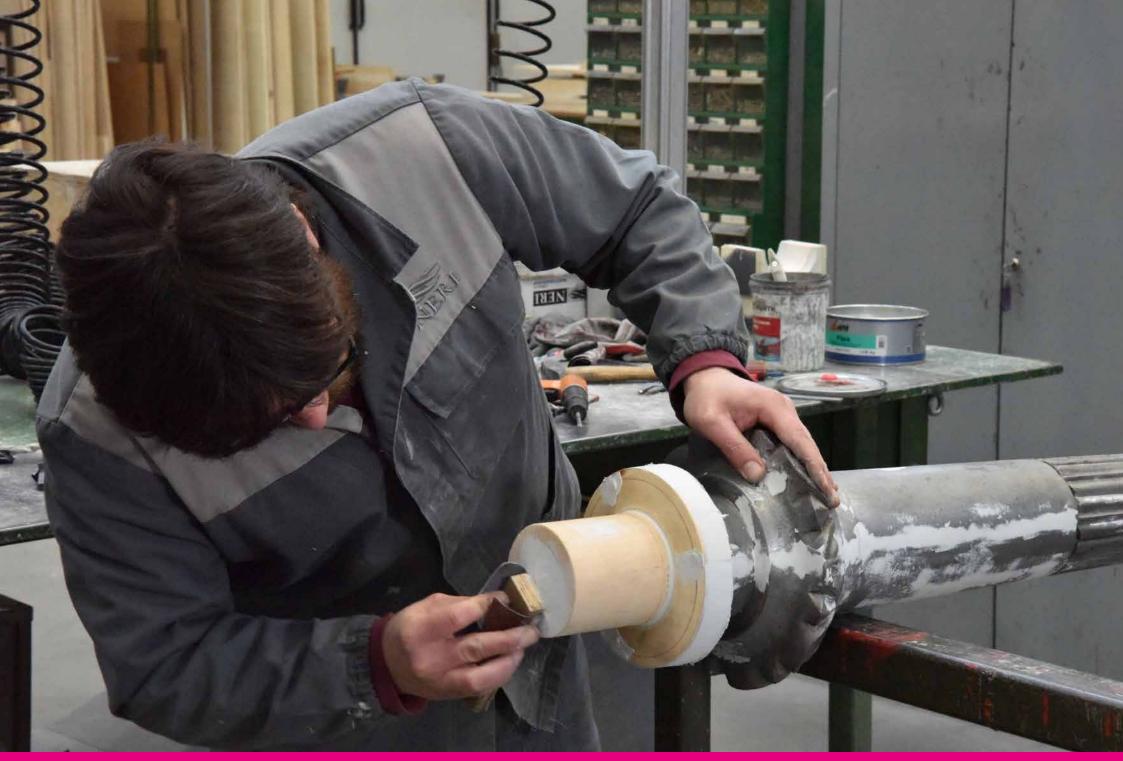
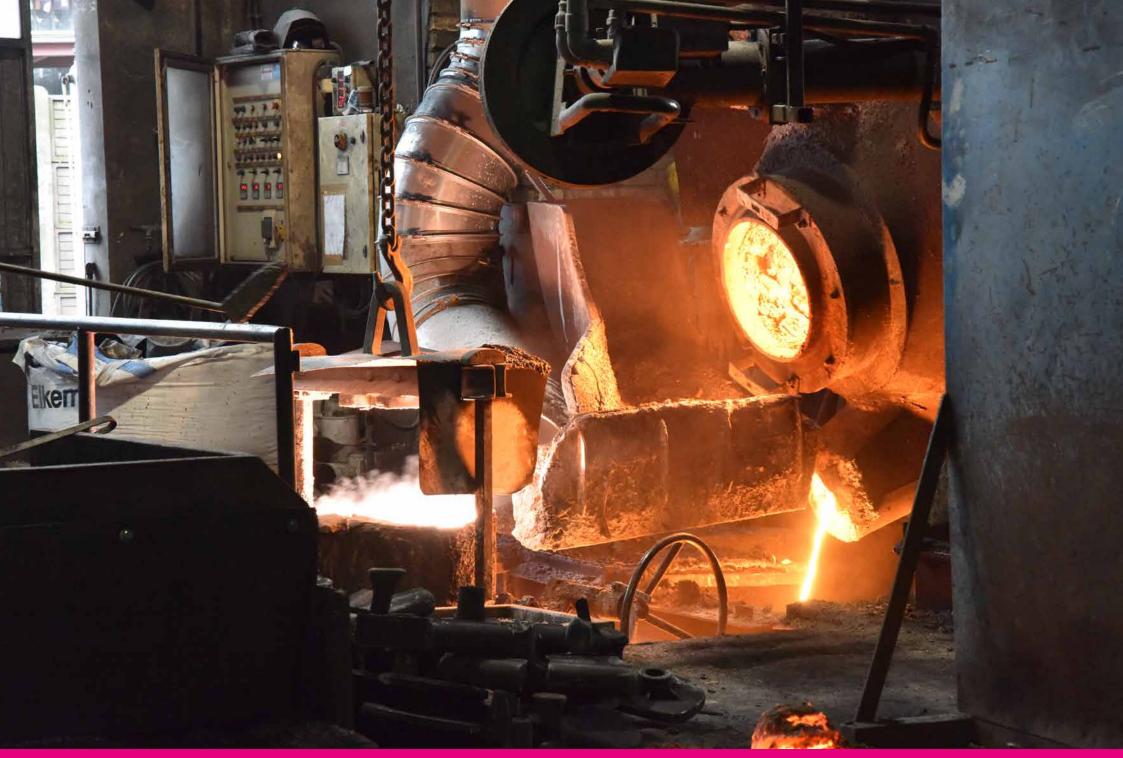
The project envisaged the installation of 14 lampposts, 6 of them original, the other 8 reproduced. In order to create these latter, the best original castings were chosen and prepared for the lateral crossbars. These enabled the creation of new castings.

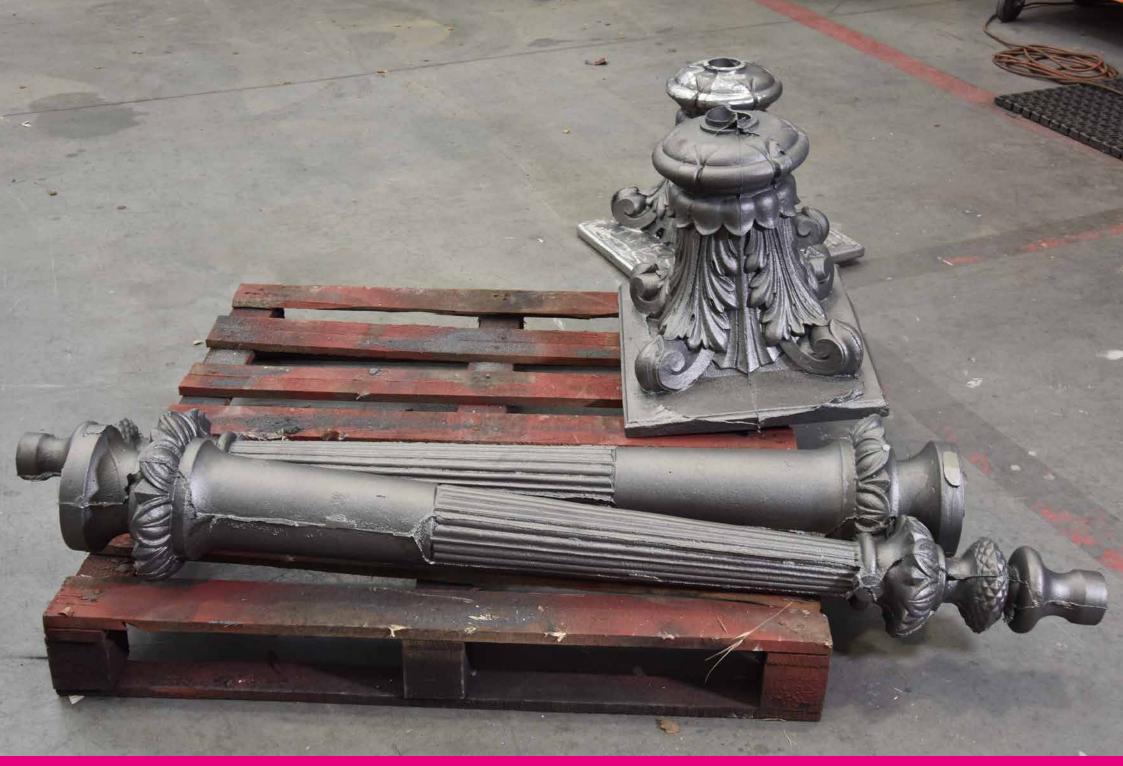
The new castings proved to be of excellent quality.

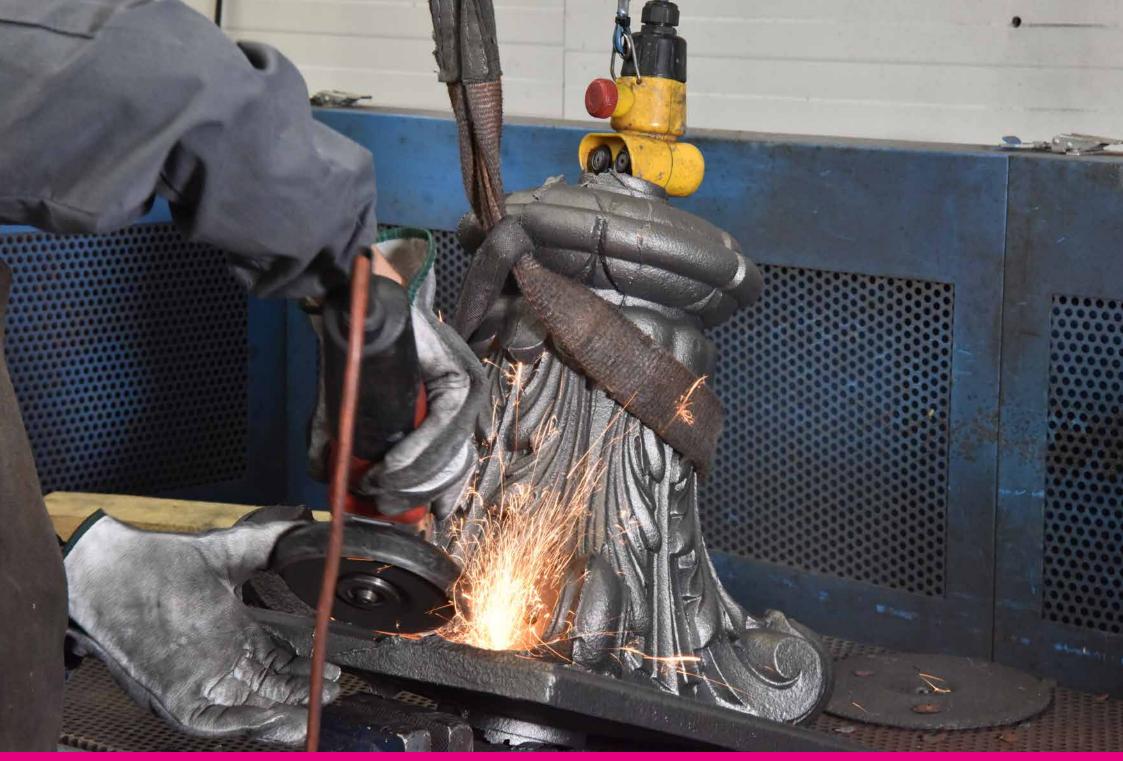
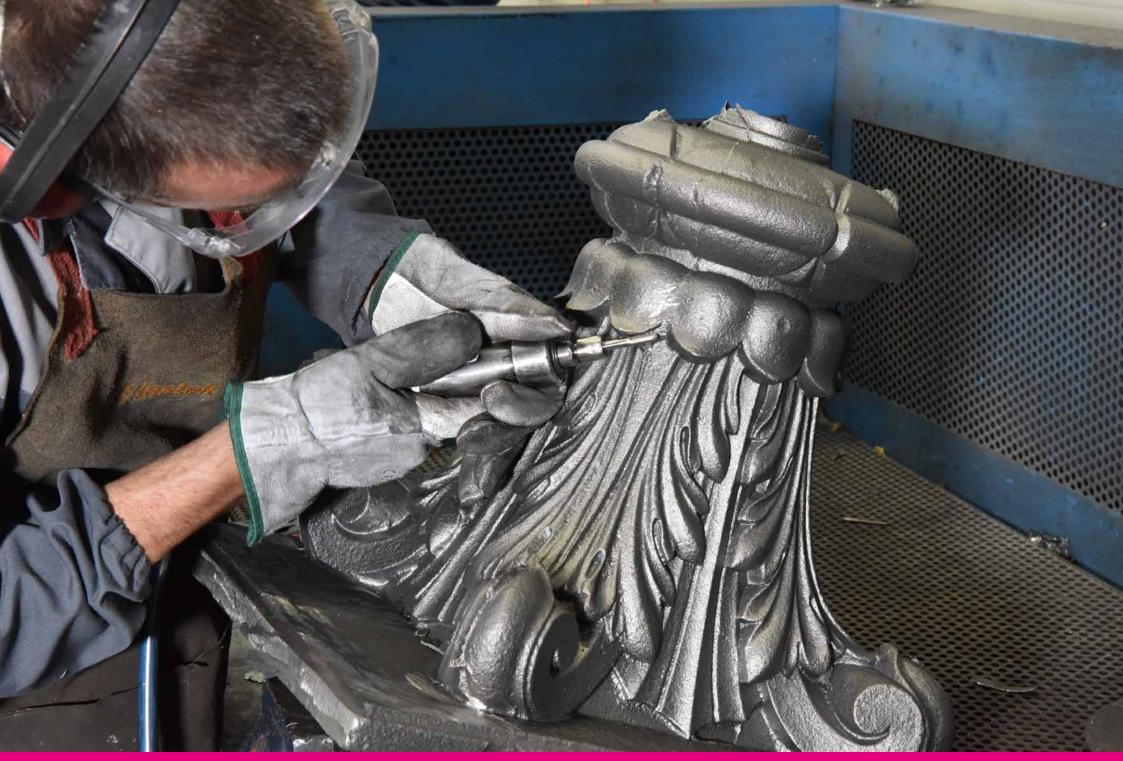
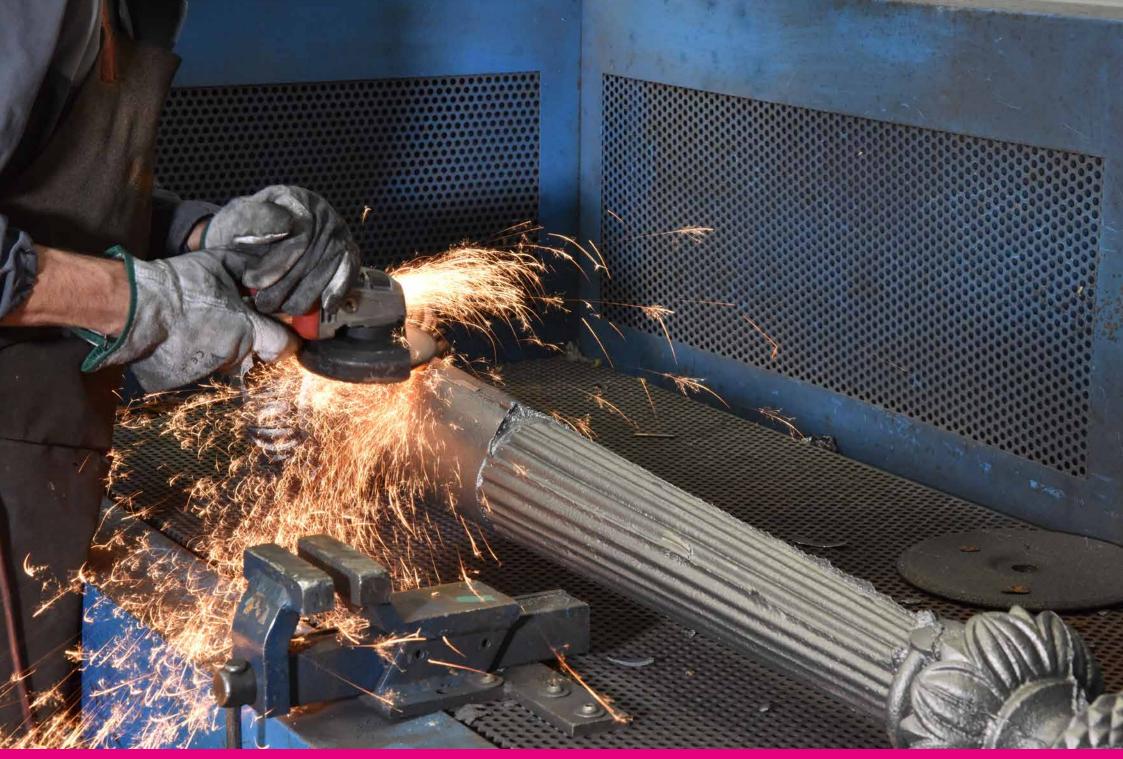
All the castings were cleaned with the elimination of burrs. Holes were inserted in the plinths for final assembly. Lastly, silver-colored enamel was applied by spraying.
